HIÁNYPÓTLÁS

**a Bánhorváti Község 1191 helyrajzi számú ingatlanán elhelyezett
hulladékok környezetre gyakorolt hatásának megismerésének
RÉSZLEGES FELÜLVIZSGÁLATI DOKUMENTÁCIÓJÁHOZ**

KÖR-KER Környezetvédelmi Szolgáltató és Kereskedelmi Kft.

2018. május

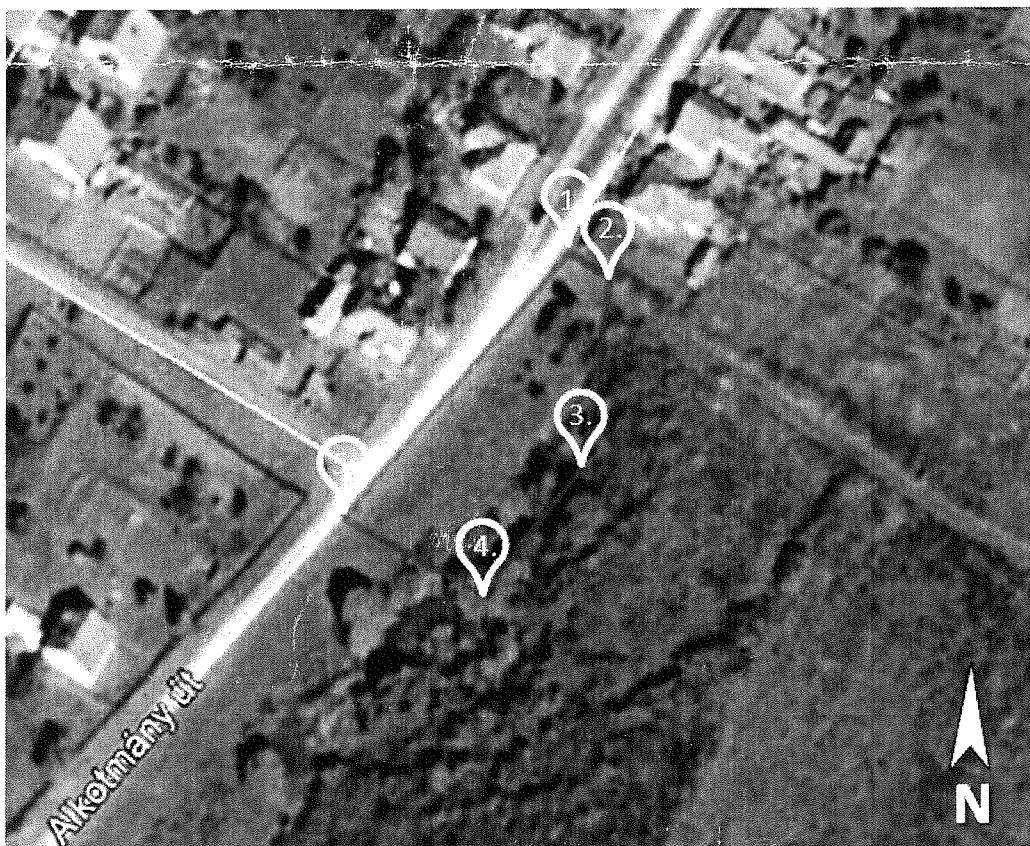
A részleges környezetvédelmi felülvizsgálat keretében megállapítottuk, hogy, Bánhorváti község belterületén elhelyezkedő 1191 hrsz. számú ingatlan teljes területe érintett a korábbi feltöltési tevékenységgel. Ennek megfelelően az 1. ábrán feltüntetettek szerint határozható le a feltöltéssel érintett terület, melynek sarokponti koordinátáit az 1. számú táblázatban foglaltuk össze.

1. ábra: A feltöltéssel érintett terület lehatárolása a felülvizsgálatban érintett területen

Megjegyzendő azonban, hogy a vizsgált 1191 hrsz. ingatlan szomszédságában lévő, Bánhorváti külterület, 0159 hrsz. ingatlanon az anyaggyödör – feltételezhetően – folytatódik, és ezen a területreszen is felfedezhetőek voltak feltöltésre utaló jelek.

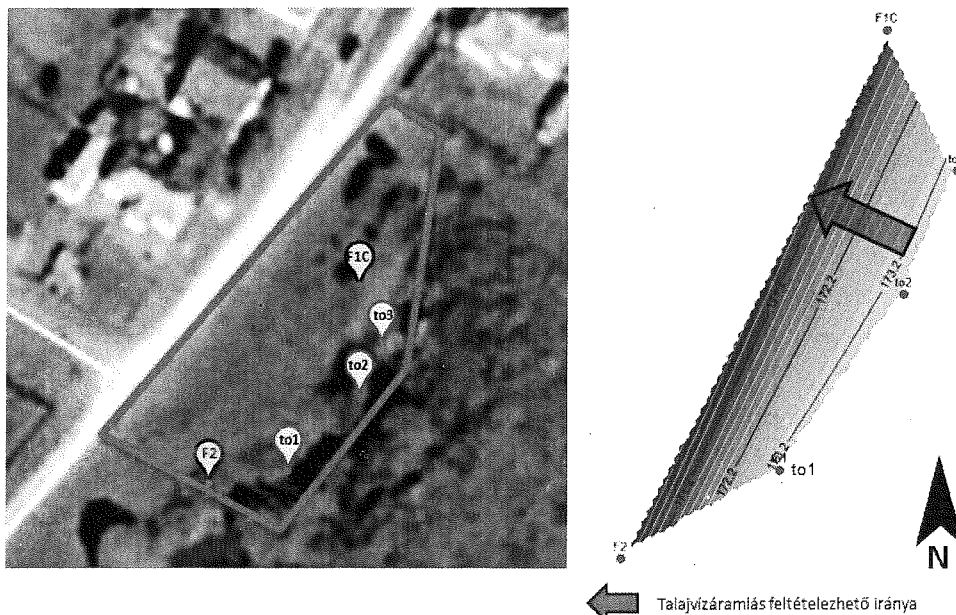
A részleges felülvizsgálat keretében mélyített két fúrásban (F1C és F2), valamint az ingatlan délkeleti határa mentén elhelyezkedő szabad vízfelületben („tóban”) három helyen (to1, to2 és to3) meghatározott talajvíz-, illetve vízszint alapján készített lokális talajvízszint térkép a 2. ábrán kerül bemutatásra.

2. ábra: A felülvizsgálat keretében végzett fúrások talajvízszintje és a „tó” vízszintje alapján meghatározható lokális talajvíztérkép

A lokális talajvíztérkép megerősíti a földtani és morfológiai viszonyok alapján feltételezhető nyugat-északnyugati irányú, a Bán-patak felé mutató talajvízáramlást. Valószínűsíthető, hogy

ez az áramlási irány jellemző az ingatlan teljes területén, valamint a környező, szomszédos területeken is.

A felülvizsgálat keretében végzett fúrásokból vett talajvízminták, illetve a felszíni vízből („tó”) és a környéki kutakból vett vízminták vizsgálata a feltöltéssel összefüggésbe nem mutatott ki szennyeződést.
