# RÉSZLEGES FELÜLVIZSGÁLATI DOKUMENTÁCIÓ

a Bánhorváti Község 1191 helyrajzi számú ingatlanán  
elhelyezett hulladékok környezetre gyakorolt hatásának  
megismerésére

**Részleges felülvizsgálati dokumentáció a Bánhorváti Község 1191 helyrajzi számú ingatlanán elhelyezett hulladékok környezetre gyakorolt hatásának megismerésére**

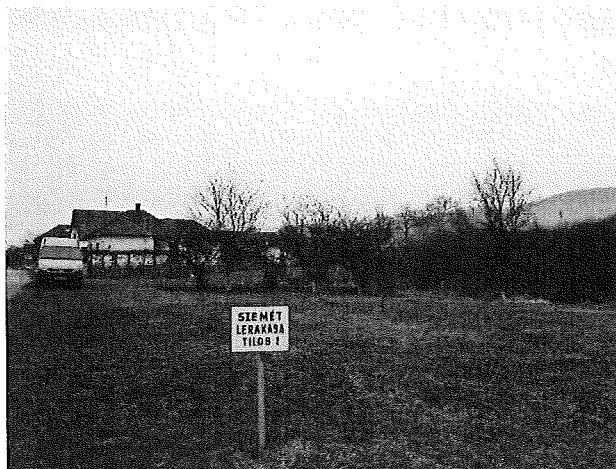
A Bánhorváti 1191 hrsz. területen az érdekelt, Bánhorváti Polgármesteri Hivatal az elmúlt 5 évben (2012. óta) a növényzet karbantartásán kívül semmilyen tevékenységet nem végzett. A terület feltöltése korábban (évtizedekkel ezelőtt) történt.

**1. kép: A terület jelenlegi állapota**

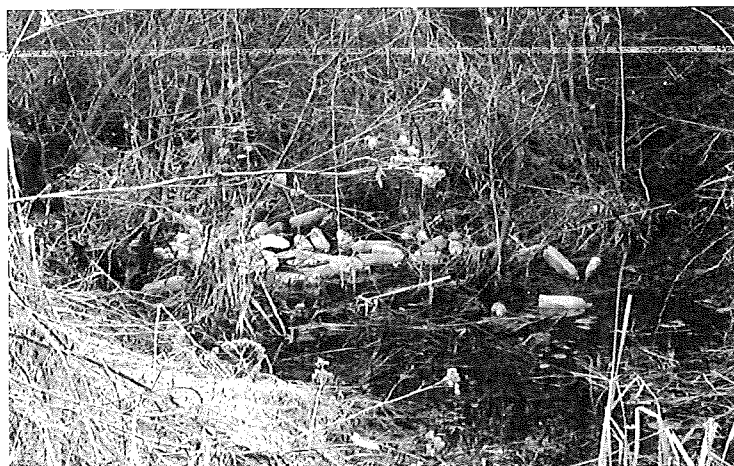
Ennek értelmében – bár a hivatkozott határozat csak hulladékokat említ – nem láttuk szükségességét a felszín alatti anyagok részletes feltárásának, esetleg a felszín megbontásának. A „tó” szegélyén hulladéklerakásra utaló nyomokat nem találtunk. A víz felszínén úszó műanyag palackokat – feltehetően – a szél hordta a növényzettel benőtt területre.

2. kép Műanyag palackok a víz felszínén

- A csatlakozó területeken a hulladéklerakást meg kell akadályozni.
- A felszíni víz tisztaságára – mivel feltehetően összefüggésben van a rétegvízzel - fokozott figyelmet kell fordítani.

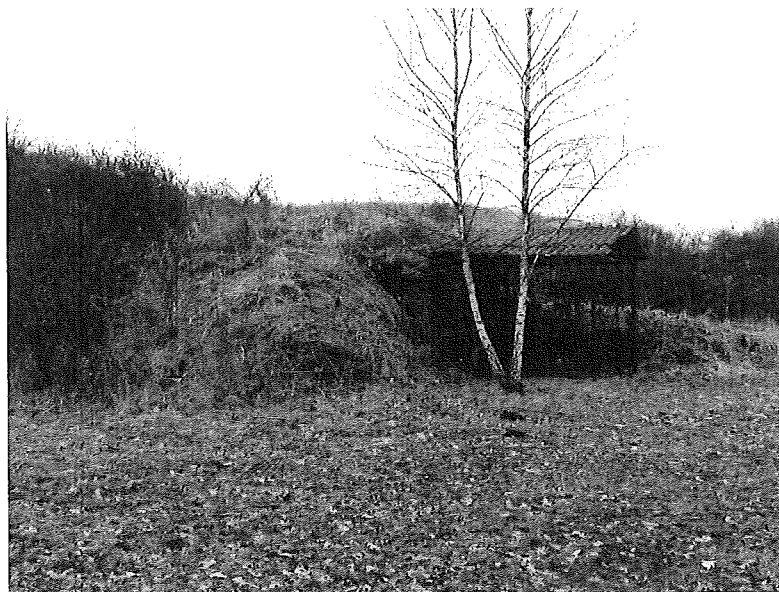
A vizsgált terület határában, illetve részben a terület DK-i sarkát érintve, egy mesterségesen kialakított gödörben növényzettel (nád, sás) benőtt vízfelület található. A gödörből kitermelt agyagos kőzetanyagot – feltehetően – a közeli, volt robbanóanyag tároló bunker befedésére használták.

3. kép A régi robbanóanyag raktár bejárata

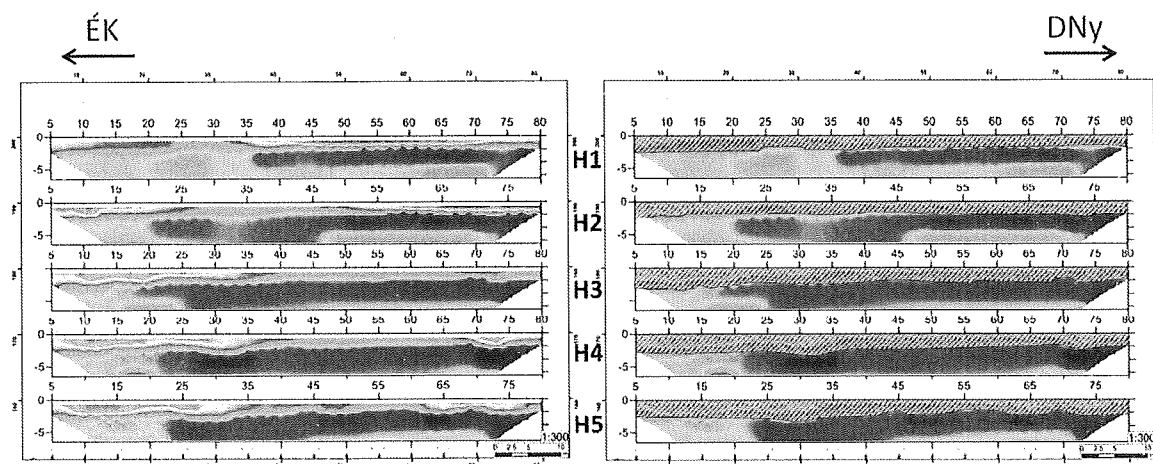
Ahogy a valódi fajlagos ellenállás értékekkel színezett szelvényen is megfigyelhető, a kis ellenállású, késsel jelölt agyagos altalaj nagymértékben elválik a nagyobb ellenállású, nagyjából egy és két méter vastagság között váltakozó, helyenként mélyebbre nyúló homokos feltöltéstől.

13. ábra Feltöltés kijelölés a H1-H5 jelű szelvények mentén

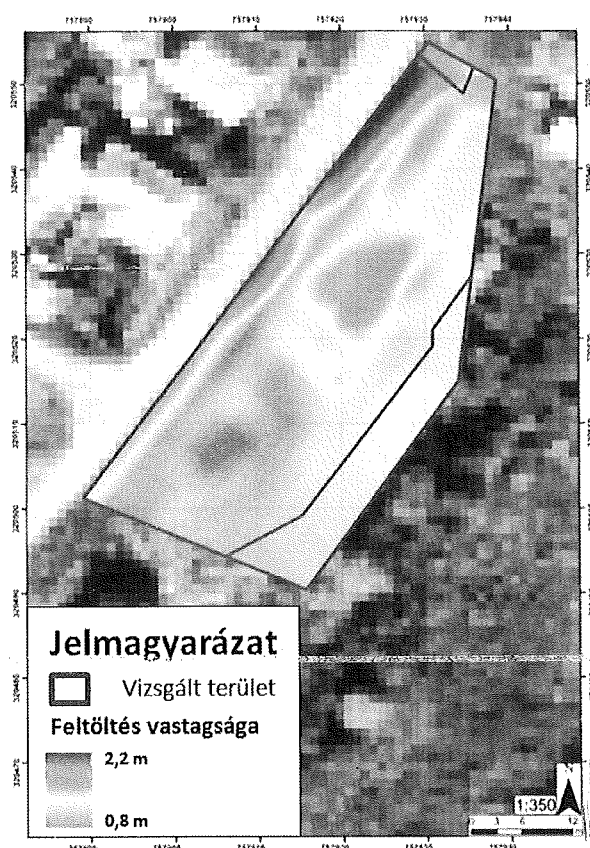
14. ábra A vizsgált területen mért feltöltési anyag vastagsága

Ezeket összesítve a méréssel érintett területen  $1\,600\text{ m}^3$ , míg az ingatlan teljes területén összesen  $1\,900\text{ m}^3$  feltöltési anyag mennyiség becsülhető.
