## Fadiagnosztikai adatlap és kezelési javaslat

FŐKERT Nonprofit Zrt.

**Helység:** Budapest VII.  
**Terület:** II. János Pál Pápa tér  
**Fa kódja:** 51  
**Fafaj (latin):** *Acer negundo*  
**Fafaj (magyar):** Zöld juhar  
**Fa magasság:** 4 m  
**Törzs magasság:** 3 m  
**Törzs átmérő 1 m-en:** 13 cm  
**Törzskerület 1 m-en:** 41 cm  
**Korona átmérő:** 3 m  
**Vizsgálat ideje:** 2019. Február

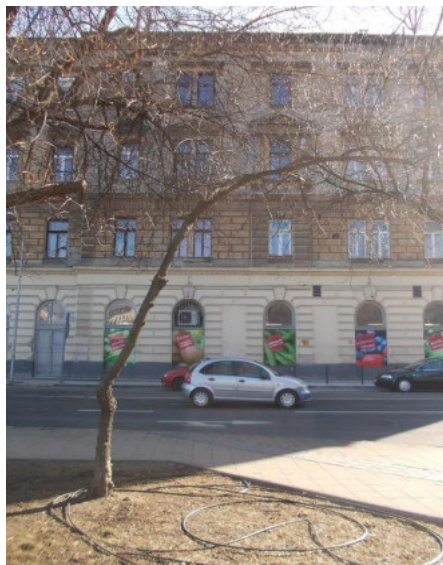
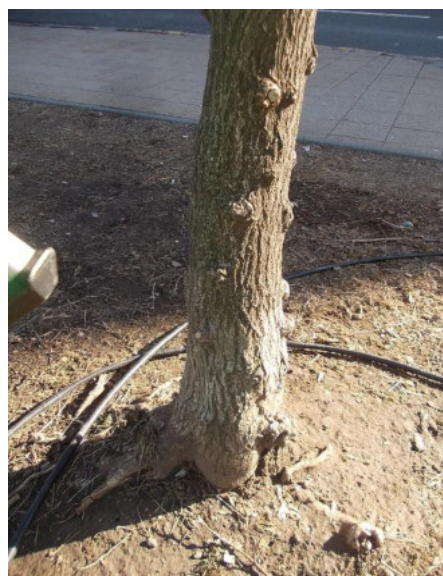
<b>A gyökérzet és gyökérnyak állapota</b>	
Radó EU-s favizsgálati értékszám:	2
A gyökérzetten és/vagy a gyökérnyakon látható erős felszíni károsodás, jelentősen kedvezőtlen termőhelyen.	
A gyökérzet a felszínen, sérült, korhadt.	
A gyökérnyak sérült, korhadt.	
A gyökérnyakon sejtburjánzás látható	
<b>A törzs állapota</b>	
Radó EU-s favizsgálati értékszám:	2
A törzs erős károsodása (több nagy felületű seb, mély bekorhadások).	
A törzs hajlott, csavarodott, felületén kéregsérülés található.	
<b>A koronaalap és korona állapota</b>	
Radó EU-s favizsgálati értékszám:	1
A korona károsodása oly mértékű, hogy élettani funkcióját nem képes ellátni	
A koronaalap sérült, korhadt, odvas.	
A korona csonkolt, torz habitusú. Az ágrendszerben villás vázág elágazás, sérült vázág, száraz ág, ágcsontk található.	
A korona alászorult helyzetű, fejlődése konkurens fa által korlátolt.	
<b>A vizuális vizsgálat értékelése</b>	
A fa állapota súlyos mértékben leromlott, állapotromlása fő szerkezeti részekre terjed ki ezért csak irreális mértékű ráfordítással lassítható, azonban a fa hosszú távon azok elvégzése után sem megtartható.

<b>A fa egészségi állapota és életképessége</b>	
Értékszám:	1
Sürgősen lecserélendő állapota vagy károkozás veszélye miatt

**Megtarthatósági mutató:** 12,51%

**KIVÁGÁS**
