Ügyszám: SZV 2021 / 19. szám

SZAKVÉLEMÉNY

Veresegyház Tóstrandon 19 db kijelölt élő fa műszeres vizsgálatáról

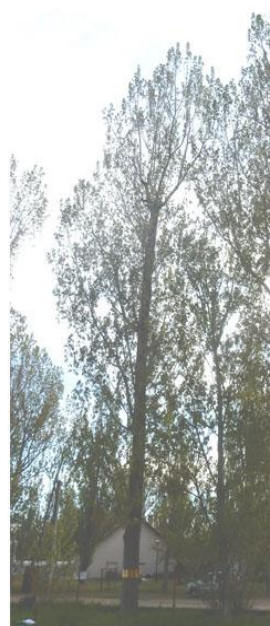
Fa 1

Gyökérzet és gyökérnyak állapota: Ép, sérült, gyökérsérülés, gy. nyak sérülés,

Radó-féle osztályzat: 3,5

Törzs állapota: Ép, sérült, korhadó, odú, repedés, benőtt ágcsomok, korhadó ágcsomok, fagyléc, kéregsérülés, epifiton növények,

Radó-féle osztályzat: 4

Koronaalap és korona állapota: Ép, sérült, vázág sérülés, odvas, korhadó, száradó ágak-ágcsomok, féloldalas korona, vezeték koronában, korona út fölé - épülethez - másik fa koronájával összeér.

A fa egészségi állapota és életképessége: Értékszám: 4 **A fa általános állapot mutatója:** 80 %

Kezelési javaslat: A leírt kezelések elvégzése után a fa rendszeres felülvizsgálat mellett továbbra is fenntartható.

Megjegyzés: Felülvizsgálat 2 év múlva javasolt.

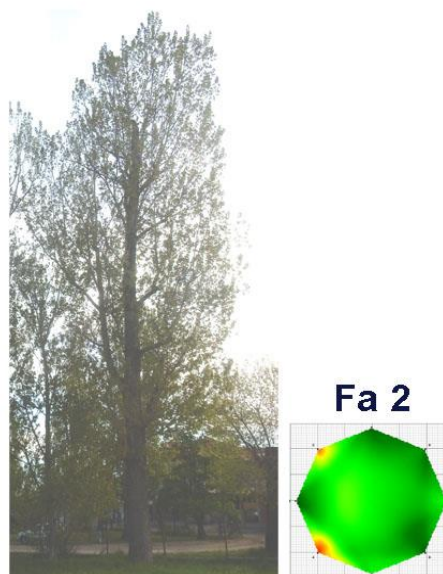
Gyökérzet és gyökérnyak állapota: Ép, sérült,
gyökérsérülés, gy. nyak sérülés,

Radó-féle osztályzat: 3,5

Törzs állapota: Ép, sérült, korhadó, odú, repedés, benőtt ágcsomok, korhadó ágcsomok, fagyléc, kéregsérülés,
epifiton növények,

Radó-féle osztályzat: 4

Koronaalap és korona állapota: Ép, sérült, vázág sérülés, odvas, korhadt, száradó ágak-ágcsomok, féloldalas
korona, vezeték koronában, korona út fölé - épülethez - másik fa koronájával összeér.

A fa egészségi állapota és életképessége: Értékszám: 4 **A fa általános állapot mutatója:** 80 %

Kezelési javaslat: A leírt kezelések elvégzése után a fa rendszeres felülvizsgálat mellett továbbra is
fenntartható.

Megjegyzés: Felülvizsgálat 2 év múlva javasolt.

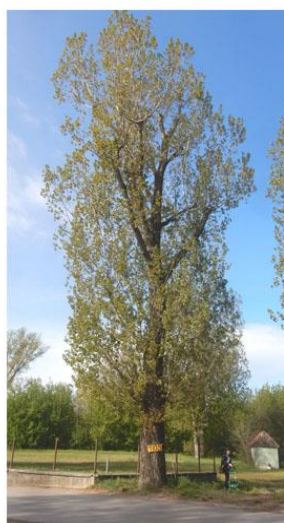
Gyökérzet és gyökérnyak állapota: Ép, sérült,
gyökérsérülés, gy. nyak sérülés,

Radó-féle osztályzat: 3

Törzs állapota: Ép, sérült, korhadó, odú, repedés, benőtt ágcsomok, korhadó ágcsomok, fagyléc, kéregsérülés,
epifiton növények,

Radó-féle osztályzat: 3,5

Koronaalap és korona állapota: Ép, sérült, vázág sérülés, odvas, korhadó, száradó ágak-ágcsomok, féloldalas
korona, vezeték koronában, korona út fölé - épülethez - másik fa koronájával összeér. korábban 16 m-en
csomkolva lett.

A fa egészségi állapota és életképessége: Értékszám: 3 **A fa általános állapot mutatója:** 60 %

Kezelési javaslat: A leírt kezelések elvégzése után a fa rendszeres felülvizsgálat mellett továbbra is
fenntartható.

Megjegyzés: Felülvizsgálat 2 év múlva javasolt.

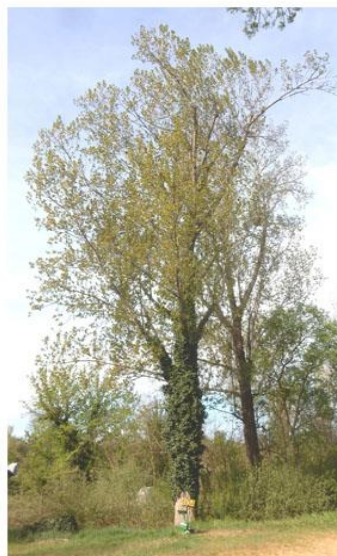
Gyökérzet és gyökérnyak állapota: Ép, sérült, gyökérsérülés, gy. nyak sérülés,

Radó-féle osztályzat: 3

Törzs állapota: Ép, sérült, korhadó, odú, repedés, benőtt ágcsomok, korhadó ágcsomok, fagyléc, kéregsérülés, epifiton növények,

Koronaalap és korona állapota: Ép, sérült, vágás sérülés, odvas, korhadó, száradó ágak-ágcsomok, féloldalas korona, vezeték koronában, korona út fölé - épülethez - másik fa koronájával összeér. korábban 18 m-en csonkolva lett.

Radó-féle osztályzat: 3,5

A fa egészségi állapota és életképessége: Értékszám: 3 **A fa általános állapot mutatója:** 60 %

Korona alap és korona kezelése: Nem szükséges, korona csökkentés 20 %, vágások csonkolása, száraz ágak-ágcsomok levágása, koronaalakító - ápoló - szárazoló metszés, visszavágás, korona ritkítás, súlypontjavítás, ifjítás, sebkezelés, másik koronához - út fölé - vezetékhez - szomszédhoz - épülethez - erő ágak kurtítása, vágások összekötése, KIVÁGÁS.

Kezelési javaslat: A leírt kezelések elvégzése után a fa rendszeres felülvizsgálat mellett továbbra is fenntartható.

Megjegyzés: Felülvizsgálat 2 év múlva javasolt.

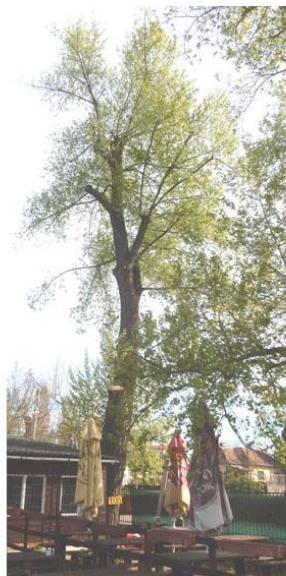
fa 5

Gyökérzet és gyökérnyak állapota: Ép, sérült, gyökérsérülés, gy. nyak sérülés,

Radó-féle osztályzat: 3

Törzs állapota: Ép, sérült, korhadó, odú, repedés, benőtt ágcsomok, korhadó ágcsomok, fagyléc, kéregsérülés, epifiton növények,

Koronaalap és korona állapota: Ép, sérült, vágás sérülés, odvas, korhadt, száradó ágak-ágcsomok, féloldalas korona, vezeték koronában, korona út fölé – épülethez lóg - másik fa koronájával összeér. korábban 18 m-en csonkolva lett.

A fa egészségi állapota és életképessége: Értékszám: 3 **A fa általános állapot mutatója:** 40 %

Kezelési javaslat: A leírt kezelések elvégzése után a fa rendszeres felülvizsgálat mellett továbbra is fenntartható.

Megjegyzés: Felülvizsgálat 1 év múlva javasolt.

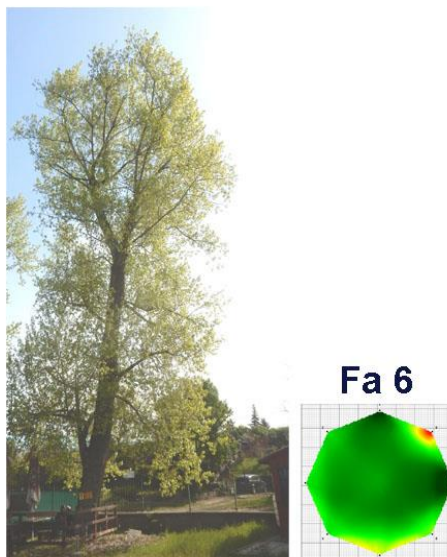
Gyökérzet és gyökérnyak állapota: Ép, sérült,
gyökérsérülés, gy. nyak sérülés,

Radó-féle osztályzat: 3,5

Törzs állapota: Ép, sérült, korhadó, odú, repedés, benőtt ágcsomok, korhadó ágcsomok, fagyléc,
kéregsérülés, epifiton növények,

Koronaalap és korona állapota: Ép, sérült, vázág sérülés, odvas, korhadó, száradó ágak-ágcsomok, féloldalas
korona, vezeték koronában, korona út fölé - épülethez lóg - másik fa koronájával összeér

A fa egészségi állapota és életképessége: Értékszám: 3 **A fa általános állapot mutatója:** 50 %

Kezelési javaslat: A leírt kezelések elvégzése után a fa rendszeres felülvizsgálat mellett továbbra is
fenntartható.

Megjegyzés: Felülvizsgálat 2 év múlva javasolt.

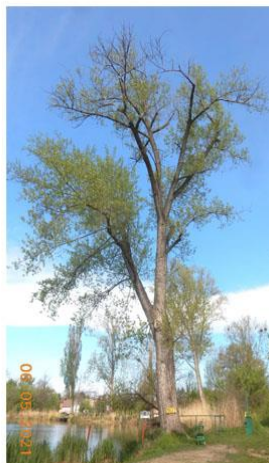
Fa 7

Gyökérzet és gyökérnyak állapota: Ép, sérült, gyökérsérülés, gy. nyak sérülés,

Radó-féle osztályzat: 2,5

Törzs állapota: Ép, sérült, korhadó, odú, repedés, benőtt ágcsomok, korhadó ágcsomok, fagyfűrés, kéregsérülés, epifiton növények,

Radó-féle osztályzat: 3

Koronaalap és korona állapota: Ép, sérült, vázág sérülés, odvas, korhadt, száradó ágak-ágcsomok, féloldalas korona, vezeték koronában, korona tő fölé - út fölé - épülethez lóg - másik fa koronájával összeér. korona korábban 18 m-en csonkolva lett.

A fa egészségi állapota és életképessége: Értékszám: 3 **A fa általános állapot mutatója:** 40 %

A fa statikai állapota: (súlypont) Középen, D-ra(re) 3 m-re. Közmű 5 m-en belül: van, nincs.

Kezelési javaslat: A leírt kezelések elvégzése után a fa rendszeres felülvizsgálat mellett továbbra is fenntartható.

Megjegyzés: Felülvizsgálat 1 év múlva javasolt.

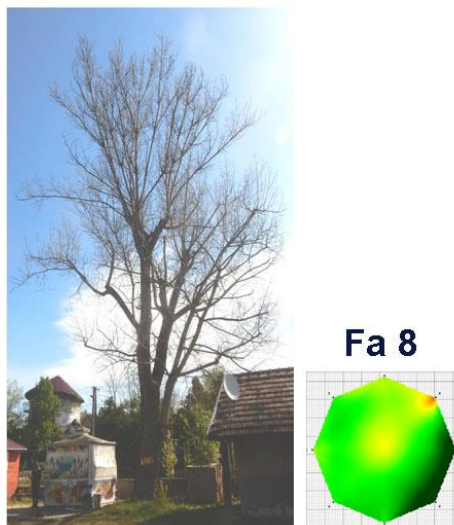
Gyökérzet és gyökérnyak állapota: Ép, sérült, gyökérsérülés, gy. nyak sérülés,

Radó-féle osztályzat: 3

Törzs állapota: Ép, sérült, korhadó, odú, repedés, benőtt ágcsomok, korhadó ágcsomok, fagyléc, kéregsérülés, epifiton növények,

Radó-féle osztályzat: 4

Koronaalap és korona állapota: Ép, sérült, vágás sérülés, odvas, korhadt, száradó ágak-ágcsomok, féloldalas korona, vezeték koronában, korona út fölé - épülethez lóg- másik fa koronájával összeér. korábban az összes vágás csonkolva lett.

Radó-féle osztályzat: 3,5

A fa egészségi állapota és életképessége: Értékszám: 3 **A fa általános állapot mutatója:** 50 %

A fa statikai állapota: (súlypont) Középen, **DK -ra(re) 2 m-re.** Közmű 5 m-en belül: van, nincs.

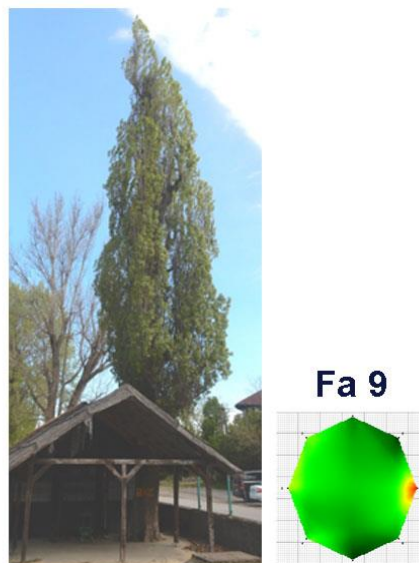
Radó-féle osztályzat: 3

Törzs állapota: Ép, sérült, korhadó, odú, repedés, benőtt ágcsomok, korhadó ágcsomok, fagyléc, kéregsérülés, epifiton növények,

Radó-féle osztályzat: 3,5

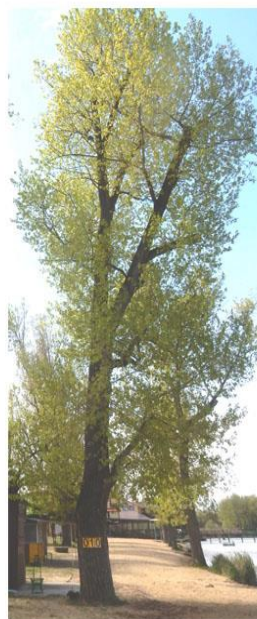
Fa 10

Radó-féle osztályzat: 3

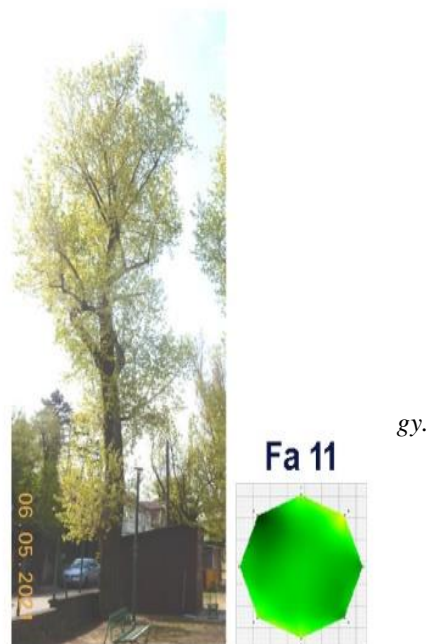
Radó-féle osztályzat: 3

Törzs állapota: *Ép, sérült, korhadó, odú, repedés, benőtt ágcsomok, korhadó ágcsomok, fagyléc, kéregsérülés, epifiton növények,*

Radó-féle osztályzat: 4

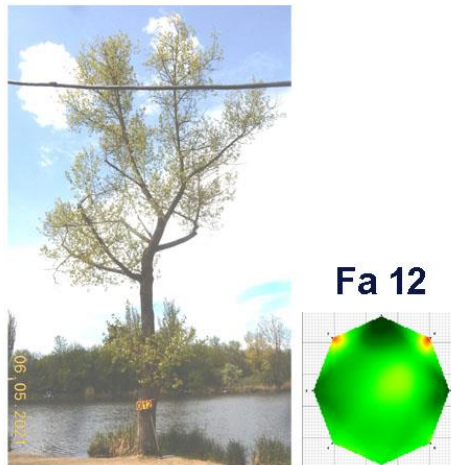
Radó-féle osztályzat: 3

Törzs állapota: Ép, sérült, korhadó, odú, repedés, benőtt ágcsomok, korhadó ágcsomok, fagyléc, kéregsérülés,
epifiton növények,

Radó-féle osztályzat: 4

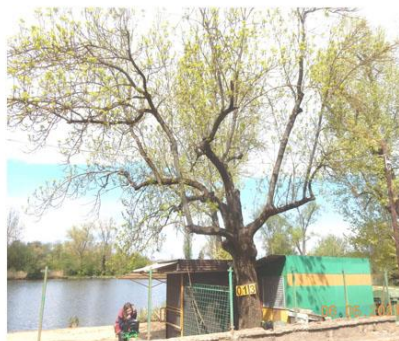
Fa 13

A fák közül a 13. sz. fát - annak a törzs belső korhadása miatti veszélyessége miatt - ki kell vágni, a többi fa az előírt ápolások elvégzése után rendszeres felülvizsgálattal továbbra is fenntartható.

Gyökérzet és gyökérnyak állapota: *Ép, sérült, gyökérsérülés, gy. nyak sérülés,*

Megjegyzés: A fa pótlását kőrissel javasolom.

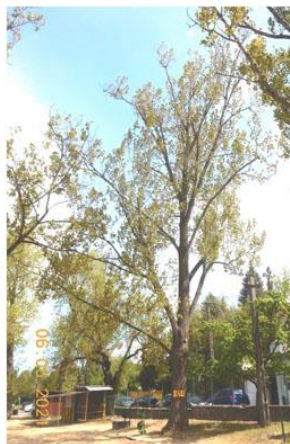
Fa 14

Radó-féle osztályzat: 3

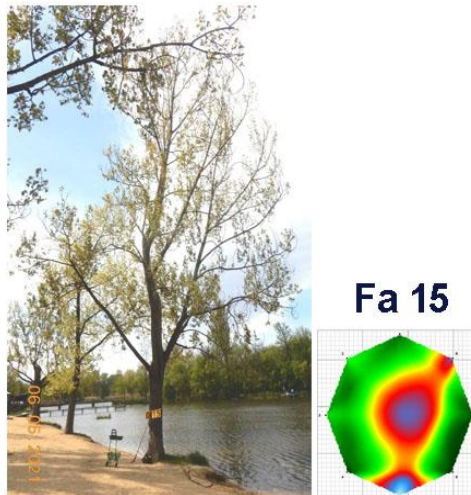
Gyökérzet és gyökérnyak állapota: *Ép, sérült, gyökérsérülés, gy. nyak sérülés,*
Radó-féle osztályzat: 3

Törzs állapota: *Ép, sérült, korhadó, odú, repedés, benőtt ágcsontok, korhadó ágcsontok, fagyléc, kéregsérülés, epifiton növények,*

Radó-féle osztályzat: 3

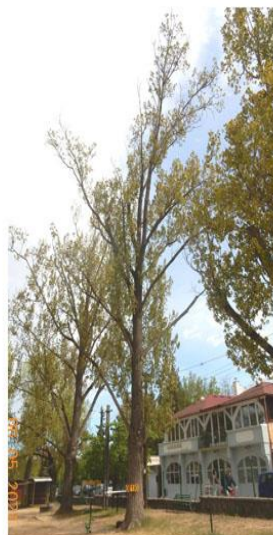
Radó-féle osztályzat: 3

Törzs állapota: Ép, sérült, korhadó, odú, repedés, benőtt ágcsomok, korhadó ágcsomok, fagyléc,
kéregsérülés, epifiton növények,

Radó-féle osztályzat: 3,5

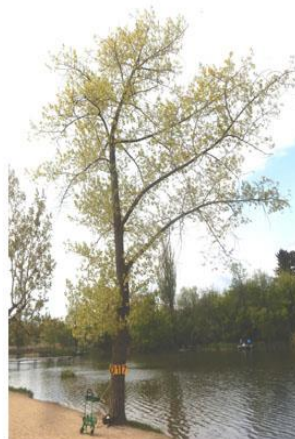
Radó-féle osztályzat: 3

Törzs állapota: Ép, sérült, korhadó, odú, repedés, benőtt ágcsomok, korhadó ágcsomok, fagyléc, kéregsérülés, epifiton növények,

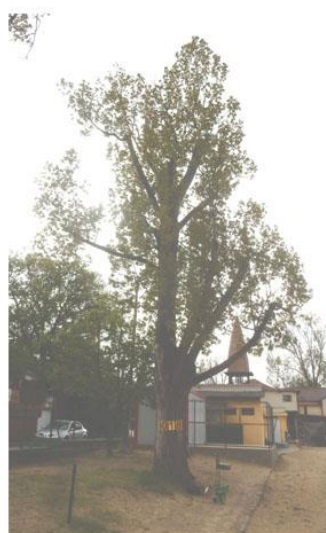
Fa 18

Radó-féle osztályzat: 3

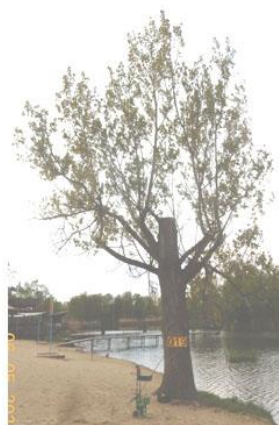
Radó-féle osztályzat: 3

Törzs állapota: *Ép, sérült, korhadó, odú, repedés, benőtt ágcsomók, korhadó ágcsomók, fagyléc, kéregsérülés, epifiton növények,*

Megjegyzés: Felülvizsgálat 2 év múlva javasolt.
