SZAKVÉLEMÉNY

Fák vizsgálata

BP. VIII. KER. BLAHA LUJZA TÉR.

Budapest, 2021. július 14.

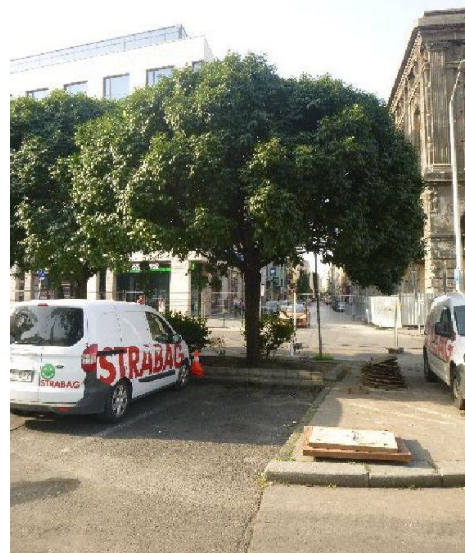
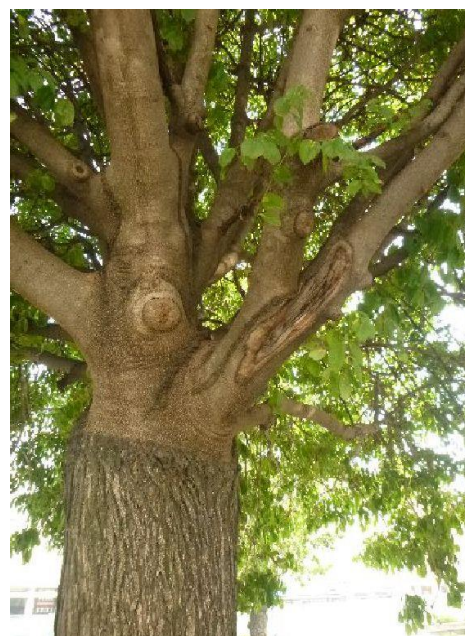
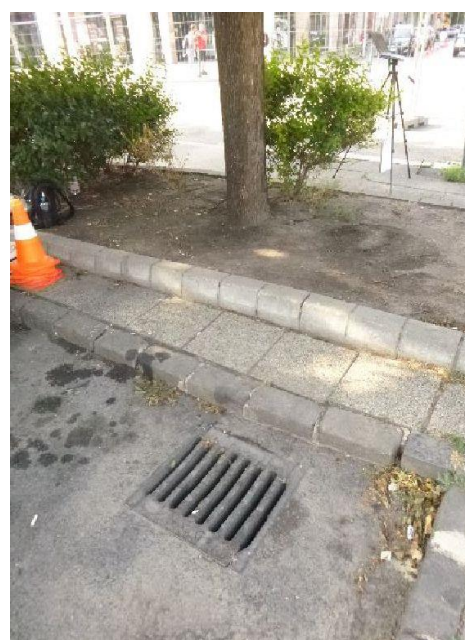
dátum: 2021. július 13.
hely: Bp. VIII. ker. Blaha Lujza tér
azonosító: 2
tudományos név: Fraxinus ornus 'Mecsek'
magyar név: virágos kőris 'Mecsek'
törzsØ: 32 cm koronaØ: 6 m fam.: 6,9 m törzsm.: 2,1 m

Talaja tömörödött a taposás miatt.
A fa koronája, lombzata sűrű és egészséges.
A korona alsó részén az úrszelvény gallyazás nyomai láthatók.
Az út felől egy ága régen letört, a törés továbbra is kezeletlen.

Közelében a korona csurgóján belül csatorna akna és közlekedési tábla

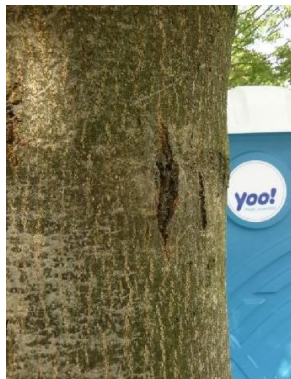
Talaja szintén nagyon tömörödött.
A fa koronája szabályos, lombzata ép, de ritkás.
Sok a száraz ág és a méretük nagyobb.
Koronaalap közelében törés csonkja látható.
Törzsén elszörtan néhány cm hosszúságú repedések láthatók.

A fa átültetése előtt a közművek feltárása szükséges.

**A fa megtartását javasolom,
átültetésre alkalmas.**

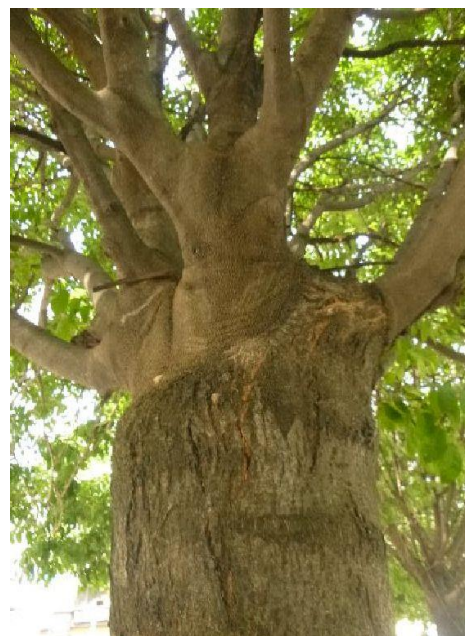
dátum: 2021. július 13.
hely: Bp. VIII. ker. Blaha Lujza tér
azonosító: 8
tudományos név: Fraxinus ornus 'Mecsek'
magyar név: virágos kőris 'Mecsek'
törzsØ: 34 cm koronaØ: 5,5 m fam.: 7 m törzsm.: 2,3 m

Talaja kopár, tömörödött.

Törzsén szintén láthatók repedések elszórta.
A fa törzsében nagy valószínűséggel farontó károsít,
ez okozhatja a fenti tüneteket.
A fa koronája szabályos, lombzata sűrű és ép.
Gyalogos ürszelvénybe nőtt, és gubacsatkák kártétele látható.

**A fa megtartható,
de átültetése növényegészségügyi okok miatt kerülendő.**

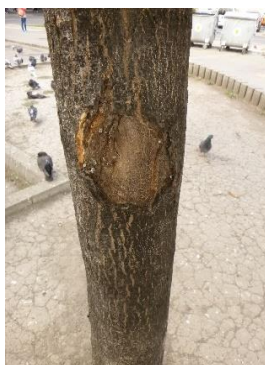
dátum: 2021. július 13.
hely: Bp. VIII. ker. Blaha Lujza tér
azonosító: 11
tudományos név: Fraxinus angustifolia
magyar név: keskenylevelű kőris
törzsØ: 20,5 cm koronaØ: 6 m fam.: 7,2 m törzsm.: 2,2 m

A fa koronája majdnem szabályos, kicsit féloldalas, de sűrű. Az ágat elszorító műanyag kötöző még nem lett eltávolítva. Vágágai villásan ágaznak el, de nincs nyoma közbezáródott kéregnek, továbbnevelésre alkalmas.

Lombozata a körülményeihez képest kifejezetten jó állapotú, ép. Törzsén kéregsérülés nyoma látható, de már záródott. A törzs állása kis mértékben ferde, de nem zavaró.

Talaja tömörödött, száraz.

A fa megtartását javasolom,
átültetésre alkalmas.

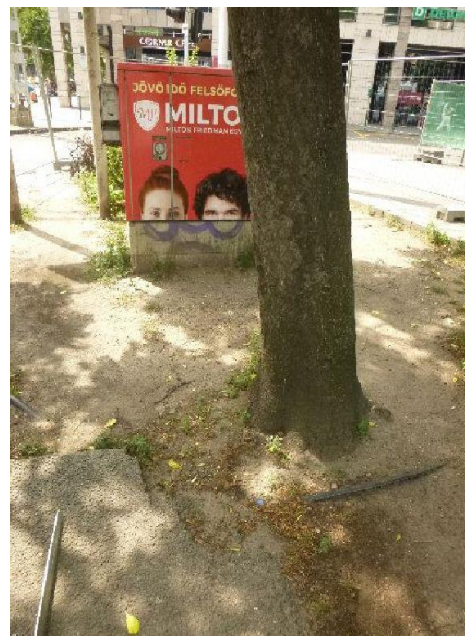
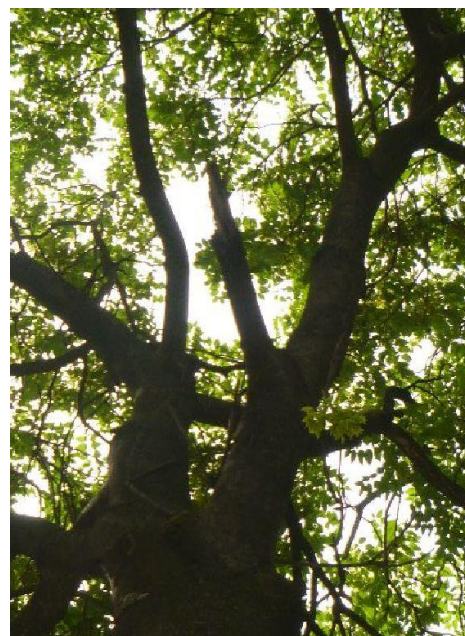
dátum: 2021. július 13.
hely: Bp. VIII. ker. Blaha Lujza tér
azonosító: 21
tudományos név: Ailanthus altissima
magyar név: mirigyes bálványfa
törzsØ: 39 cm koronaØ: 9 m fam.: 11,6 m törzsm.: 4 m

Lombozata ép, normális sűrűségű.
Koronájában törött és száraz ágak is találhatóak.
Az út fölött a karácsonyi díszvilágítást rajta hagyták az ágon.
Mivel ezek spirálisan vannak az ágra tekerve, akadályozzák az ág növekedését, ezért mindig eltávolítandók.
Az út fölötti ág a közlekedési úrszelvénybe ér, gallyazandó.

**A fa kezelést igényel.
Környezeti átalakításnál a gyökérszélvénnyel közművekkel terhelt.**

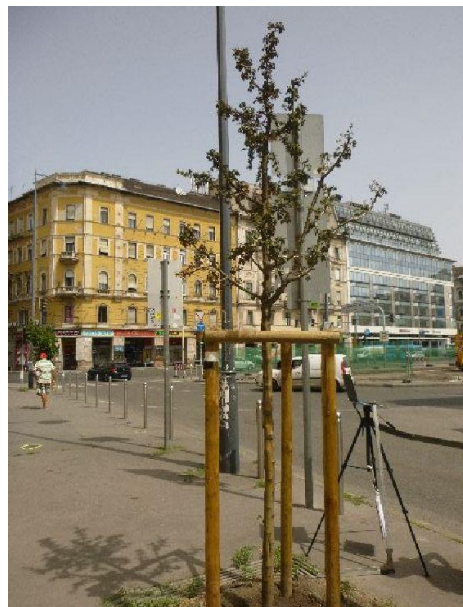
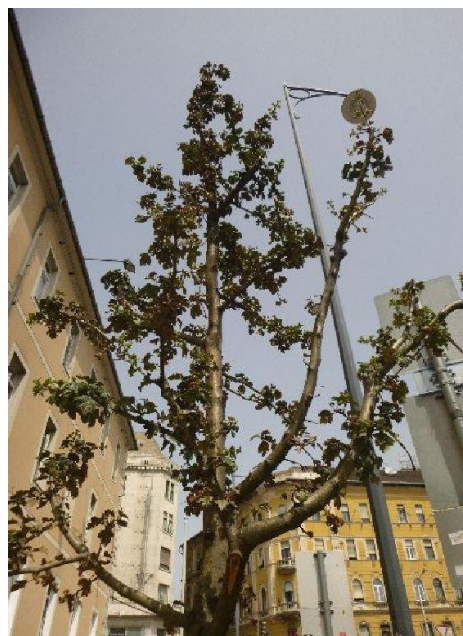
dátum: 2021. július 13.
hely: Bp. VIII. ker. Blaha Lujza tér
azonosító: 25
tudományos név: *Crataegus monogyna*
magyar név: egybibés galagonya
törzsØ: 6 cm koronaØ: 1 m fam.: 3,3 m törzsm.: 1,8 m

A fa környezete túlságosan burkolt, nagyon felmelegszik.
A levélen vízhiány és erős atka kártétel (szívogatás) látható.
A fa sokkal több öntözést igényel.
Átültetését javaslom fa nevelésére alkalmasabb környezetbe!
Egy gally töből történt kitérésének sérülése látható.
Törzsén kis méretű sarjak.
