A Keszthely, Kísérleti utcai óvoda felújítására vonatkozóan az önkormányzat által felkért műszaki szakértő részéről készített, a kivitelezett állapot műszaki készültségének és a műszaki állapotának felméréséről készült szakértői véleményt mellékelten megküldöm.

SZAKÉRTŐI VÉLEMÉNY

A KESZTHELY, KÍSÉRLETI ÚT ÓVODA ÉPÜLET MŰSZAKI ÁLLAPOTÁRÓL

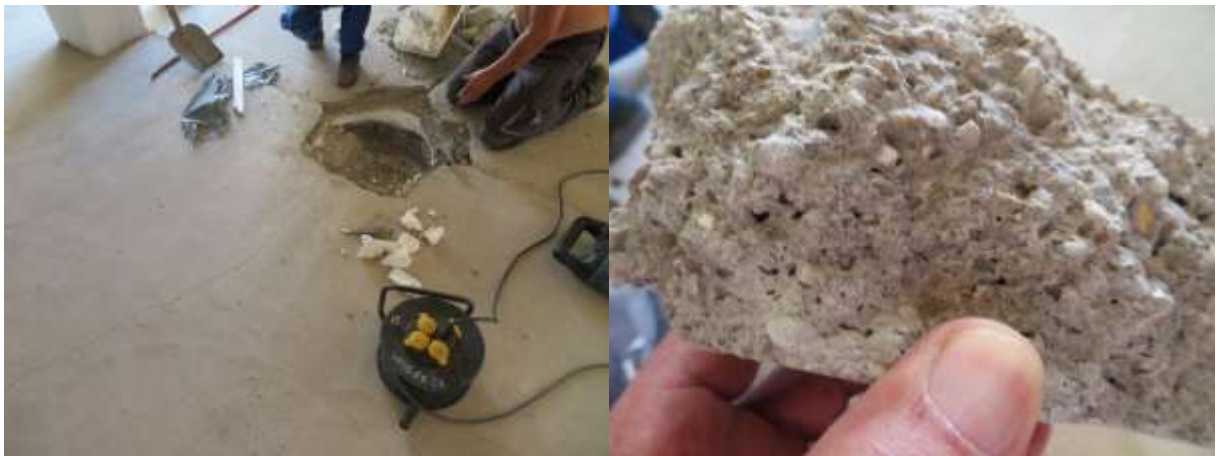
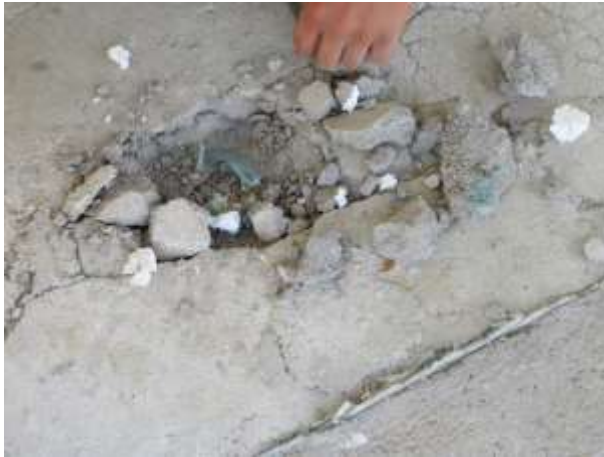
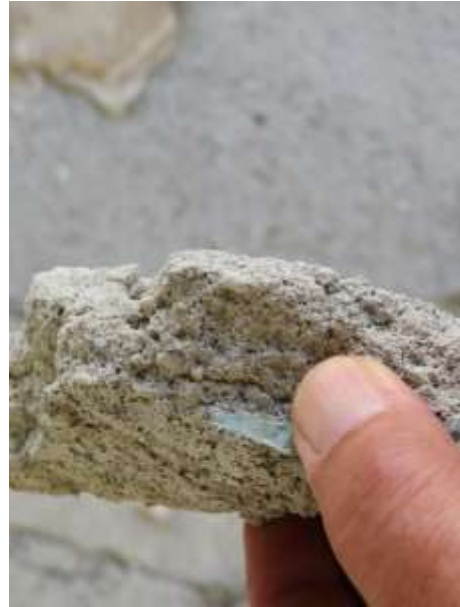
Az aljzatbeton légpólus tartalma jelentős, közel könnyűbeton minőségű, aljzatbetonként nem minősíthető szilárdsággal.

A második feltárási helyen az aljzatbeton könnyen bontható, szilárdság nélküli, puha porózus szerkezet. A burkolatok fogadására legalább C12/15 betonminőséget követelnek meg a burkolatgyártók, amely követelmény alapos. Ez a szilárdsági osztály esztrich anyaggal is elérhető, biztosítható. A beépített beton – laboratóriumi vizsgálat nélkül is értékelhetően -nem éri el a C 12/15 szilárdsági osztály. Az aljzatbeton dilatációja hiányzik, számos zsugorodási epedés alakult ki a felületen, így a burkolással a dilatáció képzés nem követhető, a burkolás ezen betonfelületre kontakt módon nem készíthető el.

Az aljzatbeton visszabontása indokolt.

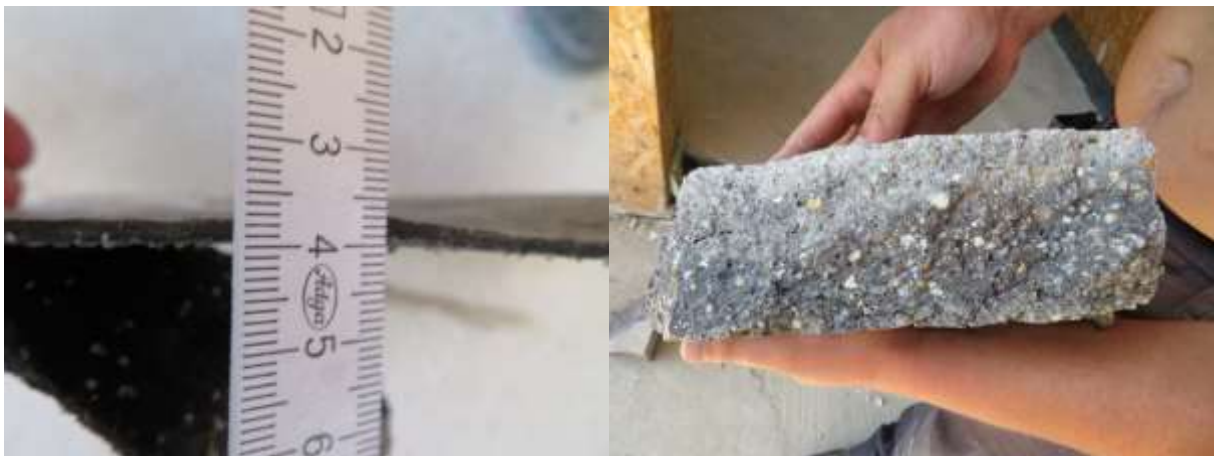
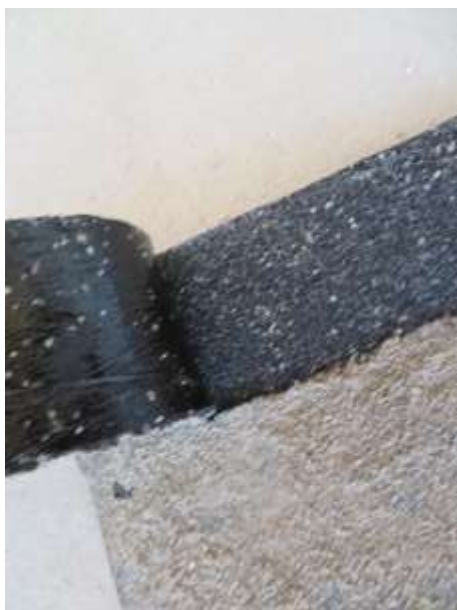
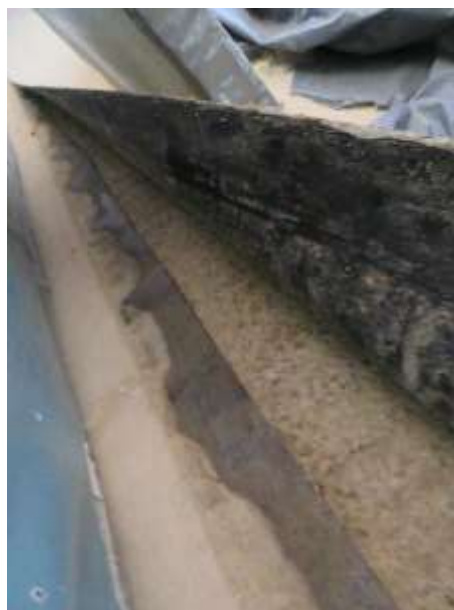
A vízszigetelés 2 mm-es oxidbitumenes lemez, szemben a tervi 4 mm-es elasztomer lemezzel. A beépített lemez vastagsága nem tartalmaz annyi bitument, amennyi az összeragasztáshoz szükséges, így a bitumenes lemezek ragasztása kézzel könnyen szétválasztható, nem értelmezhető a lemezek hegesztése, toldása. Az átfedéseknél érdemben nincs hegesztett kapcsolat. A toldás nyitott, a nedvesség a toldásoknál legfeljebb kisebb akadályoztatással jut a belső térbe.

Ennek következménye a szemmel láthatóan vizes aljzatbeton; a feltárási eredmények alapján kijelenthető, hogy a beépített vízszigetelés nem alkalmas vízszigetelésre; a szerkezet a vízszigetelési hiba (alkalmatlan anyag) miatt nedves, vizes.

Az acél vázszerkezet a vízszigetelése épített, a vízszigetelést a vázszerkezet alatt is cserélni kell a korrózió veszély miatt, az alsó U profil részleges-szakaszos visszabontásával.

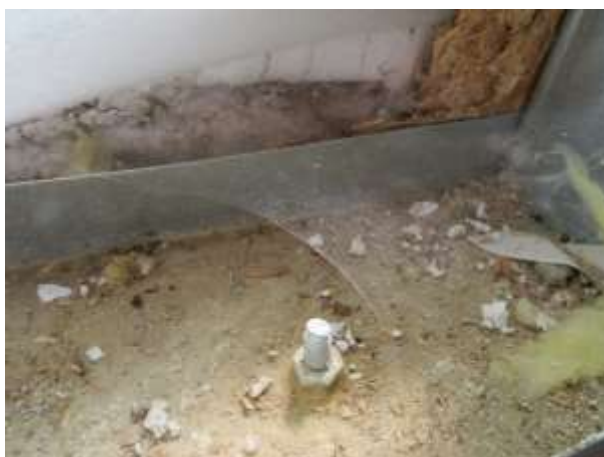
Az aljzatban lévő hőszigetelés (EPS) 5 cm vastag, a tervezett Austrotherm AT-N 100, 10 cm-es vastagságával szemben.

A vasalt aljzat vasalata Ø6/150 x 150 háló; a tervből sem a vasalat minősége sem annak helye (alsó síkban, közepén) nem deríthető ki. A vasháló a vasalt aljzat közepén van, ami elvben – pozitív – negatív nyomatók esetleges kialakulása miatt – jó pozícióban van. A 2. feltárási helyen a vasalt aljzatban vasháló nem volt; a vasalt aljzat alatti ágyazat – terv szerinti 15 cm kavics ágyazat – hiányzik, nem készült el.

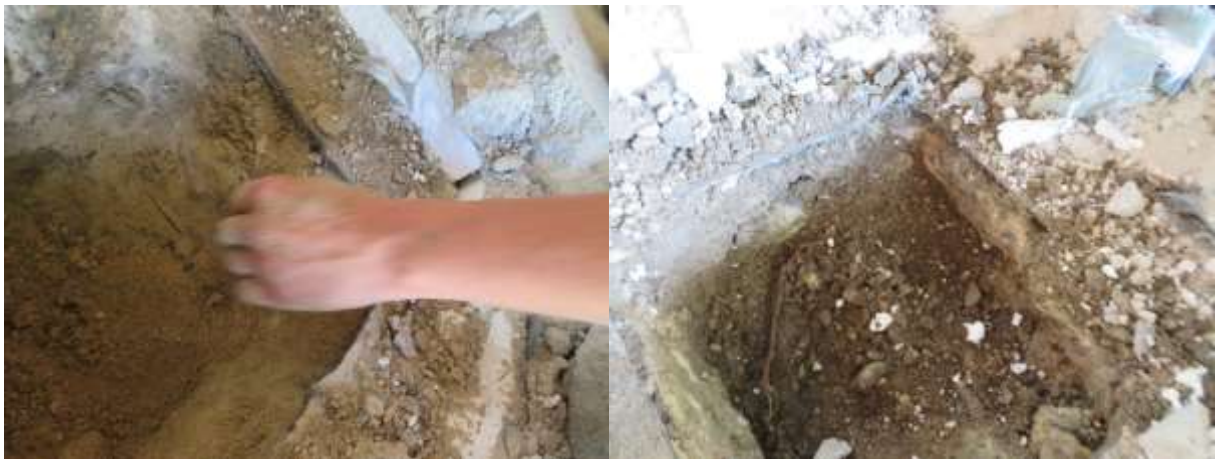
Ágyazat hiánya:

A vasalt aljzat a termett talajra készült, ágyazat nélkül.

Nem tűrhető állapot; a vízszigetelést a felette lévő szerkezetekkel együtt (hőszigetelés és aljzatbeton) vissza kell bontani, a vízszigetelést ismételt el kell készíteni a terven szereplő anyaggal, ellenőrzött módon. /feltárás csak a aulában készült, a foglalkoztatók szociális helyiségeiben a burkolatok elkészültek, ott feltárás nem készült, de a

A műszaki ellenőr a vízszigetelést nem veheti át annak alkalmatlansága miatt és a továbbépítést a nem megfelelő talajnedvesség elleni szigetelés miatt nem engedheti meg; - megtette.

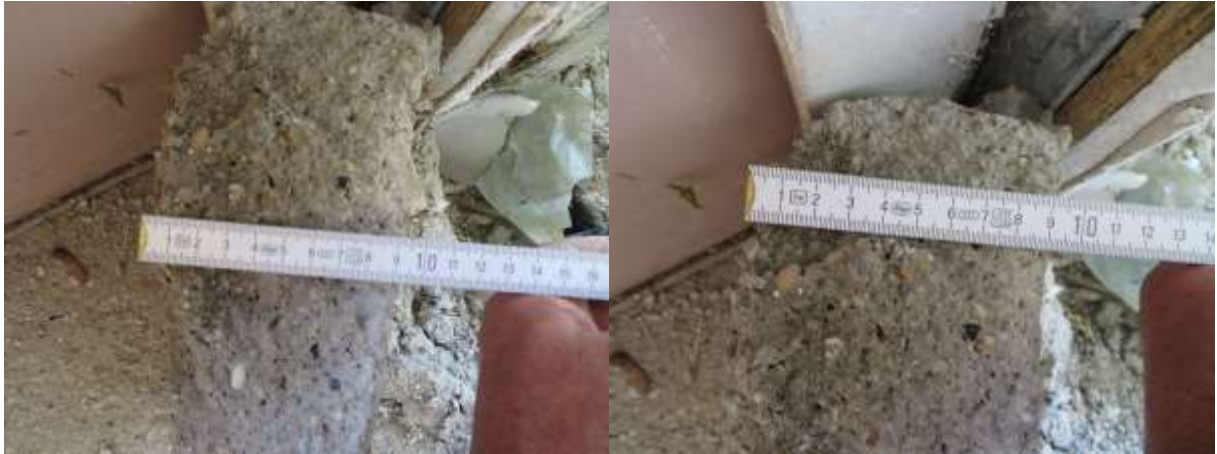
A vasat aljzat vastagsága (10 cm a terv szerinti méret) elfogadható.

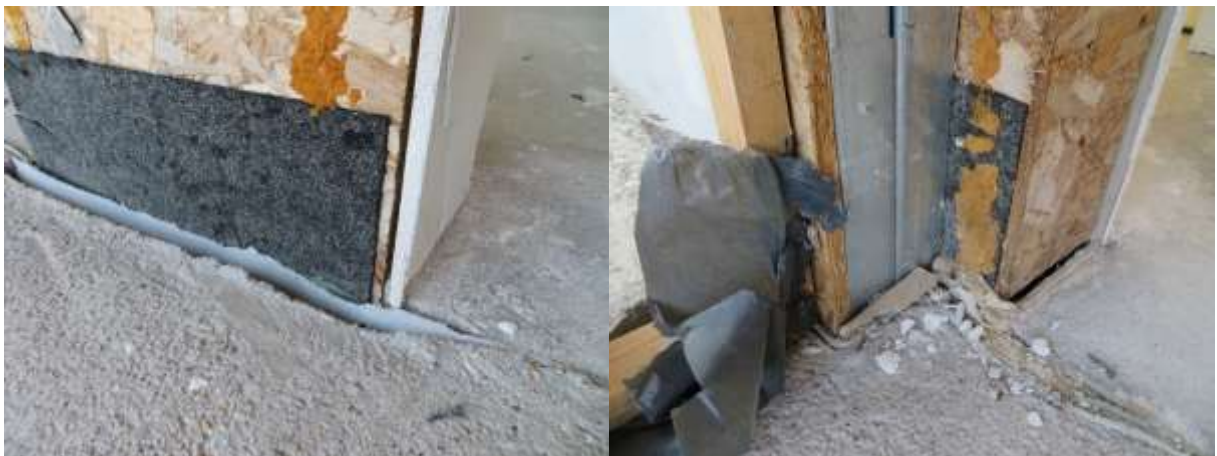
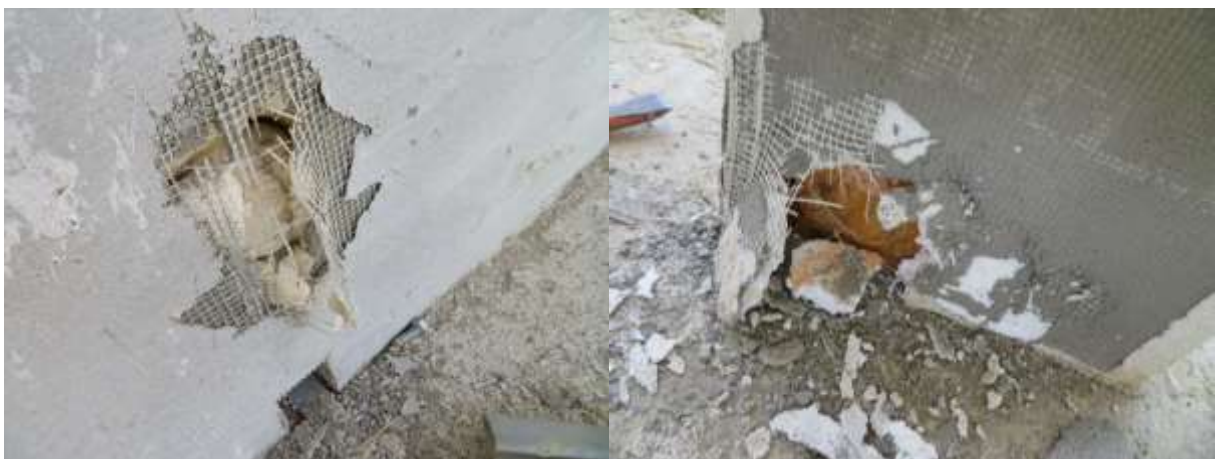
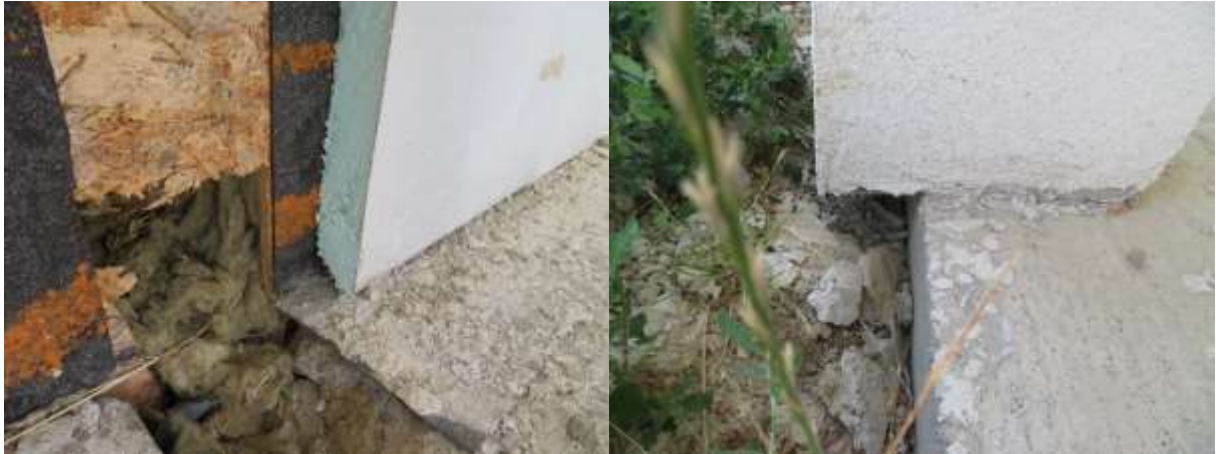
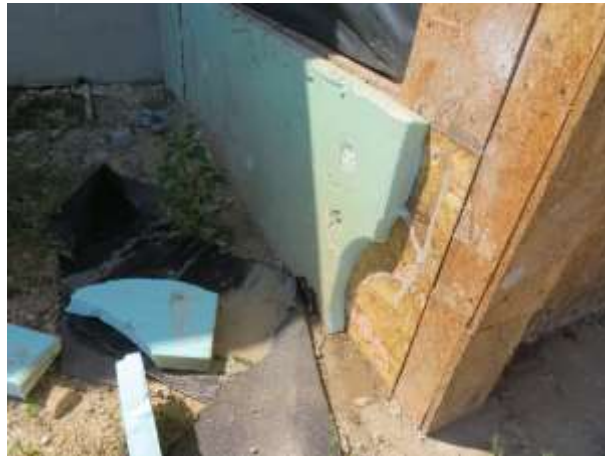
Lábzatok:

A lábazon - beleértve a pilléreket is – a vízszigetelés helyenként (pl. hátsó bejárat) hiányzik és a toldáshoz szükséges szigetelés túlnyúlás is hiányzik; így az épület vízszigetelési szempontból nyitott.

A lábati hőszigetelés helyenként nyílt cellás PS habbal készült; az expandált polisztirol hab vízfelvétele (polisztirol gyöngyök között) jelentős, kiszáradása gátolt; a vizes PS hab hőszigetelő képessége drasztikusan csökken a száraz habhoz képest (hővezetési tényezője növekszik); következményként belső felületi kondenzációval számolni kell.

A pillérek - amelyek döntően külpontosak - alatt vízszigetelés nincs, a pillérek szerkezete nedves, vizes.

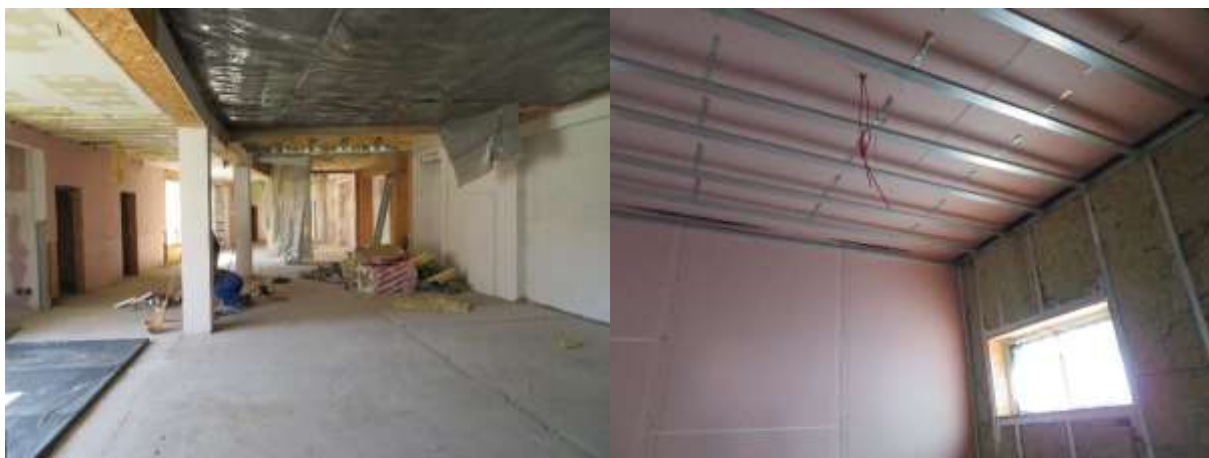
Gipszkartonozási munkák:

A mennyezt egy része normál gipszkartonnak zárt, egy része tűzálló gipszkartonnal. A tervező bevonása szükséges az acélszerkezet tűzvédelmének meghatározásához; a tervező állásfoglalását követően a terv kijavítása szükséges, amely alapján a kivitelezés, kijavítás folytatható, befejezhető.

Az acél váz tűzvédelme hangsúlyos tervezési feladat.

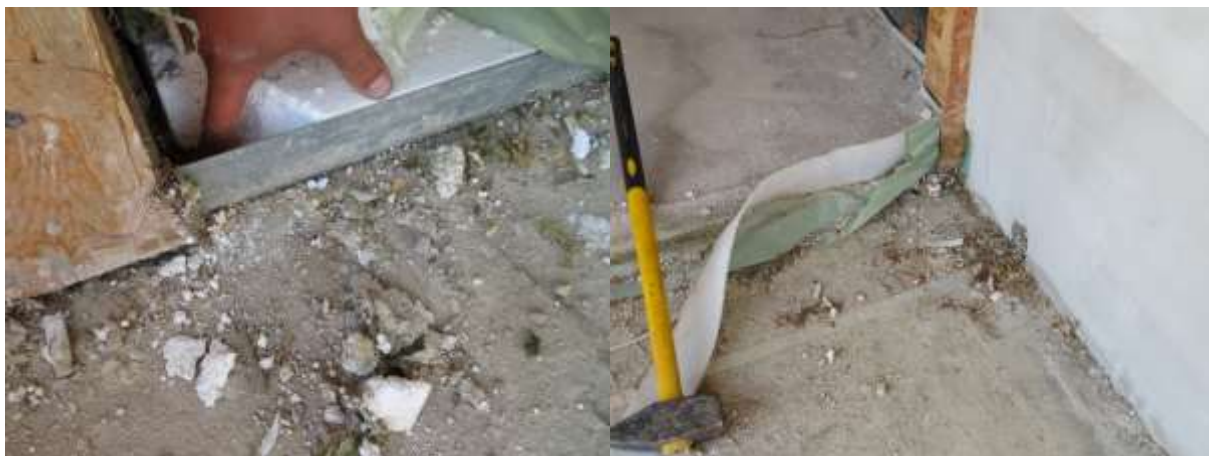
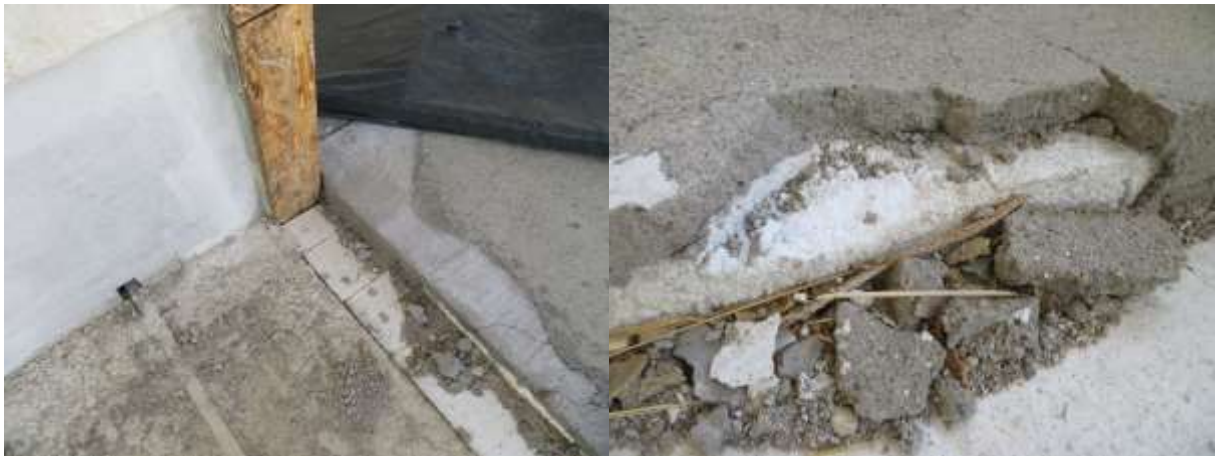
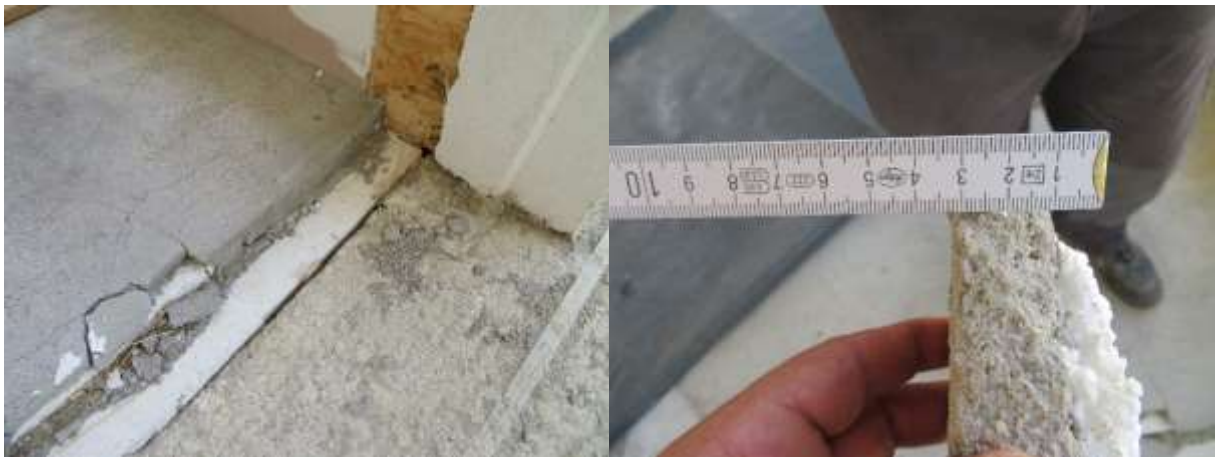
Bejáratok vízszigetelésének hiánya:

A foglalkoztatók terasz bejáratoknál és az épület bejáratoknál, a vízszigetelés kinyúlása a toldáshoz hiányzik, így a szigetelés zárást nem lehet elkészíteni, beázási forrás. Az acél váz alatti (hátsó bejárat) vízszigetelés hiányzik.

A hőszigetelés védelem nélküli, az esztrich réteg töredezett, vastagsága 2 (!) cm (B foglalkoztató).

A bejáratok kialakítása vízszigetelés zárási szempontból általánosan nem megfelelő; visszabontásuk szükséges. A vízszigetelést az aljazaton túl kell nyújtani; ahhoz csatlakozva a szigetelést függőleges felhajtással be kell zárni; a nyílászáró alatti kapcsolatot vízhatlan módon tömíteni kell. Az esztrich réteget legalább 4 cm vastagságba el kell készíteni legalább C12/15 minőségben.

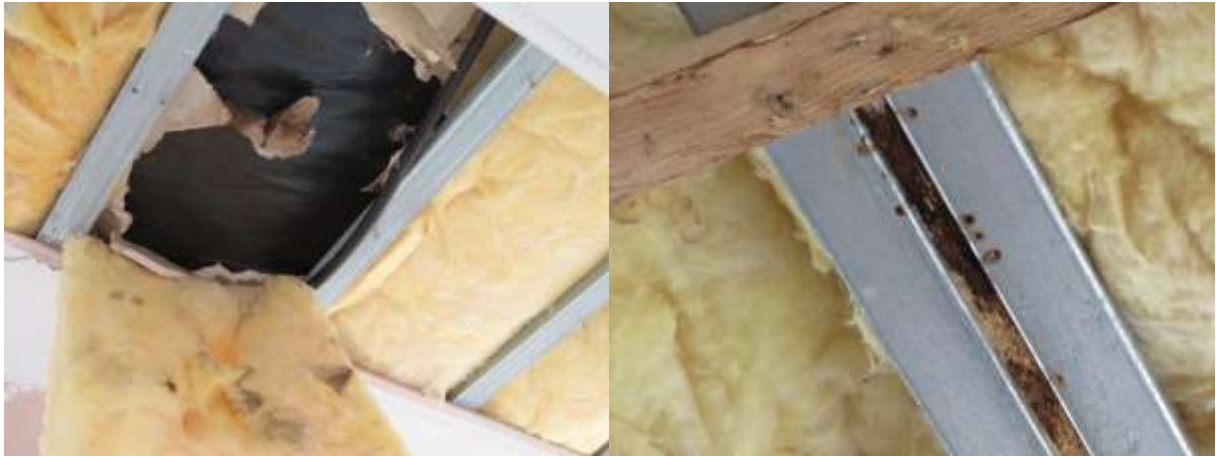
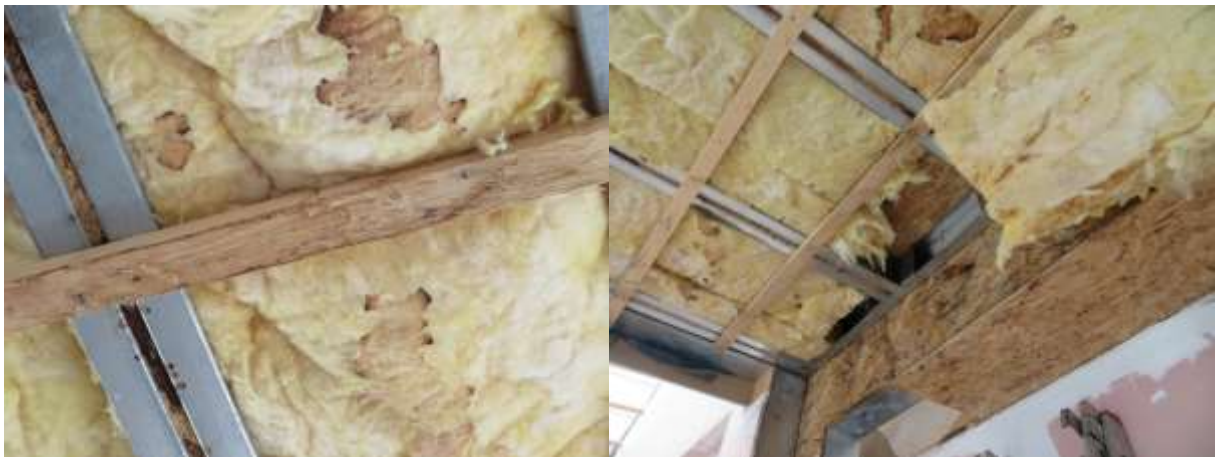
Hőszigetelések:

A födém alsó hőszigetelése üvegyapot, vastagsága 2 x 7 cm, de a hőszigetelés a víz hatására – a feltárt helyen – roskadt, szétmállot (a szálal hőszigetelés szálainak ragasztóanyaga fenolformaldehid – vízoldható) az OSB korhadt. A hőszigetelés tervi értéke 14 + 10 cm = 24 cm. A T1 és a T3 rétegrendekben a felső 14 cm vastag hőszigetelés (váz között van) nincs mire elhelyezni, nincs aljzata; a kiírt hőszigetelés (LHF) csak aljzatra helyezhető el.

A terv szükséges javítását követően, a meglévő károsodott hőszigetelést vissza kell bontani és a hőszigetelést hőhíd mentesen, párazáró fólia elhelyezésével ($R_v \geq 240 \times 10^{-6} \text{ m}^2 \text{ sPa/g}$) kell beépíteni.

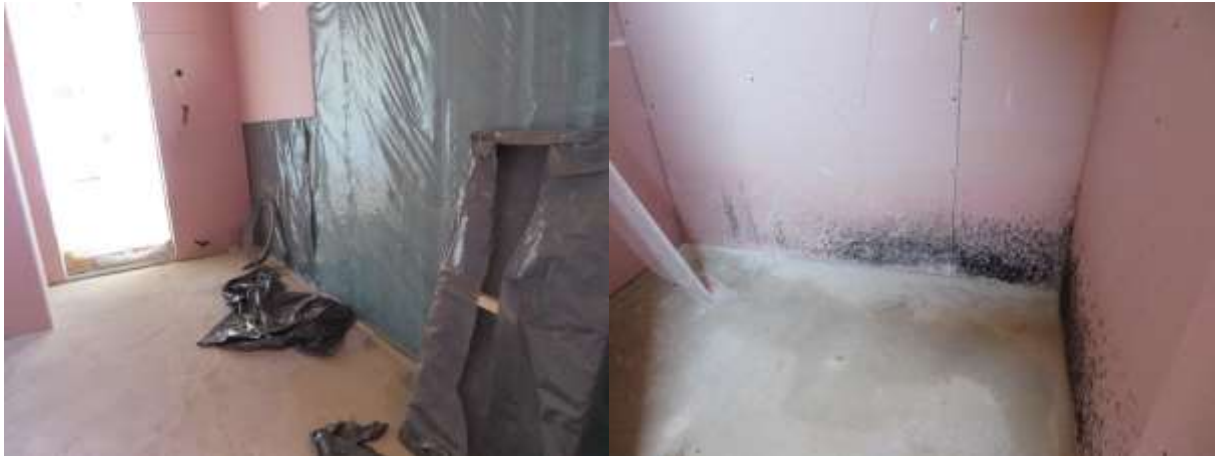
Belső válaszfalak, előtét falak:

A foglalkoztatók szociális helyiségiben az oldalfal burkolat több helyen elkészült; a hőszigetelés vastagsága és anyaga megfelelő, a párazáró fólia elkészült, a tűzgátló gipszkarton az acél váz védelme miatt indokolt – ez a tervből nem követhető. A gipszkarton és az aljzat vizes, a gipszkarton penészes.

A vizes állapot elvben származhat az aljzat szigetelésének hibájából, de a víz mennyisége a beázást/leázást igazolja. A lapostető vízszigetelése nem készült el, a meglévő bitumenes szigetelés provizórikus, de annak károsodása a beázást lehetővé teszi. Az épületen munkavégzés 2020.11.25. óta (akadályközlés) nincs, a kivitelezés 8 hónapja áll; a lapostetők szigetelése részleges, nagy részben szigetelés nélküli.

A beázási helyeken teljes feltárás szükséges; a károsodás mértékének meghatározása után dönthető el a szükséges javítás mértéke.

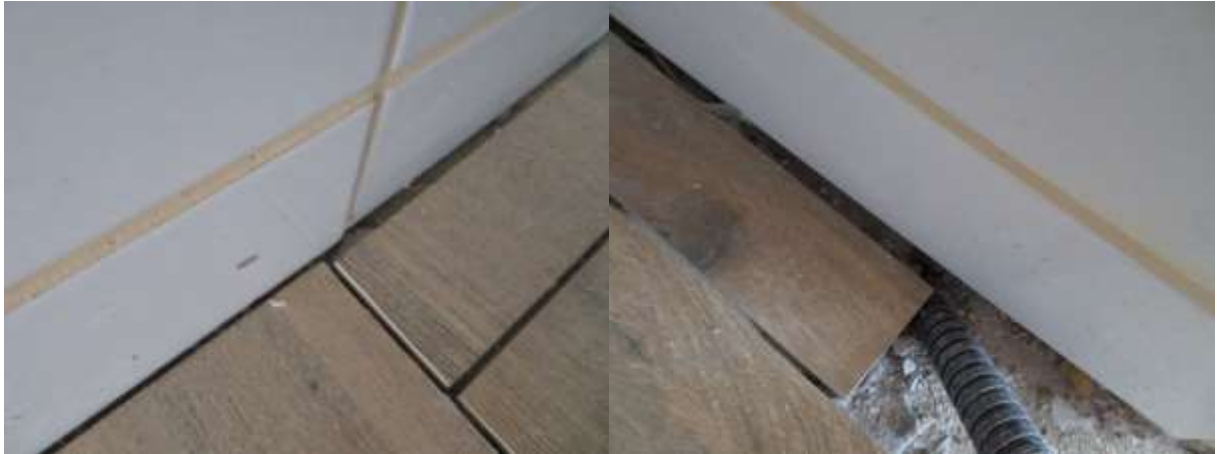
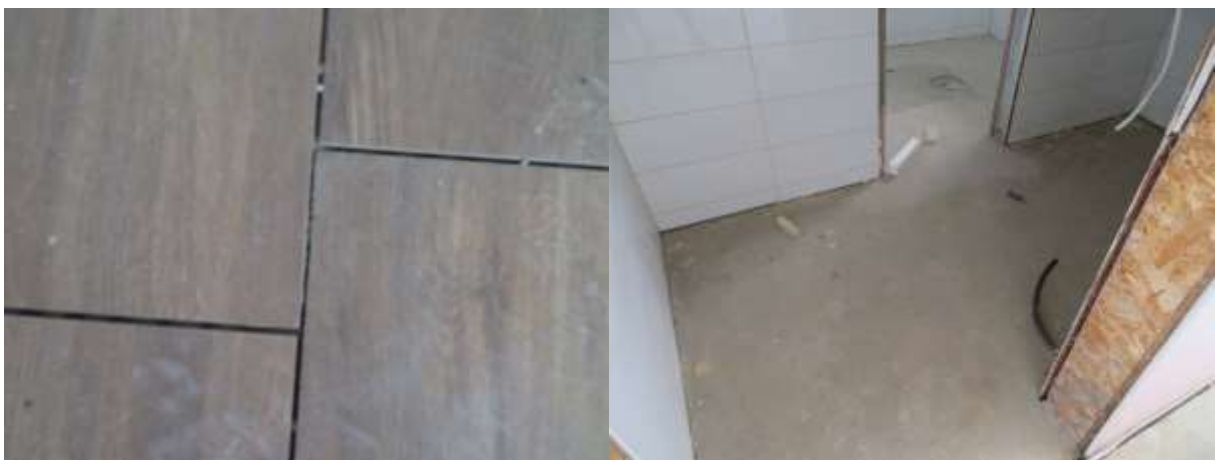
Burkolások:

A burkolások több helyen (szociális blokkok), de befejezetlenek; a kivitelezett burkolás javítása szükséges: eltérő fuga szélességek, zárási-, áttörési hiányok-, megoldatlanságok, sarokképzések.

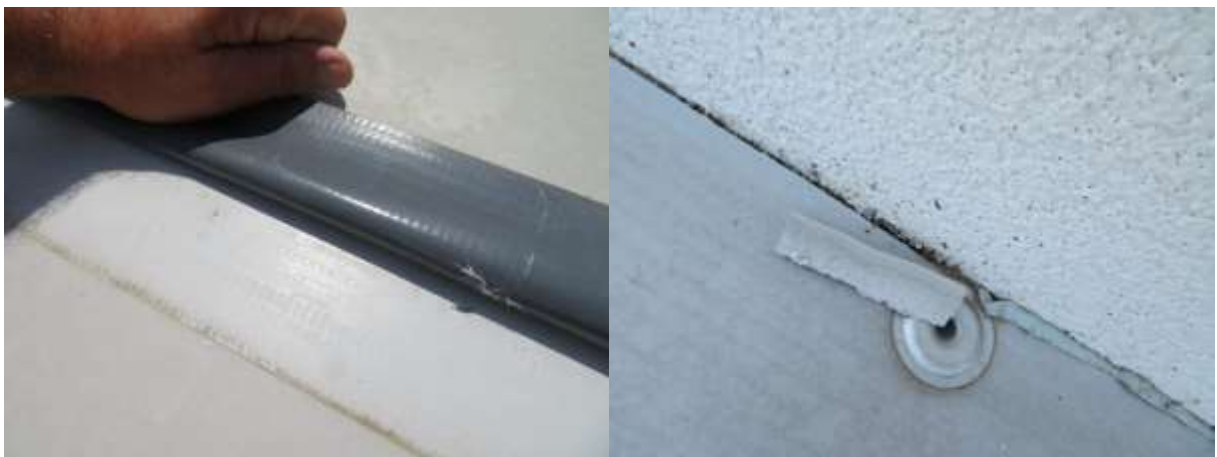
Lapostetők és magastetők:

A pvc vízszigetelés befejezetlen, a befejezetlenség és az állagmegóvás hiánya miatt a szerkezet és az épület erősen ázik. A pvc vízszigetelés-, a provizórikus bitumenes szigetelés, a fólia terítés jelenleg nem nyújt védelmet a beázással szemben. A fólia védelem már csak részleges; még ép állapotban sem helyettesíti a vízszigetelést, legfeljebb nagyon rövid időszakban. A fólia mára nyomokban lelhető fel, védelmi funkciót nem lát el.

Az OSB lemez valamennyi feltárt-, vizsgált helyen vizes, korhadt; az OSB lemezek így nem terhelhetők, továbbépítésre vagy emberi terhelésre az erős korrózió miatt alkalmatlan, cseréjük szükséges.

Munkavégzés a korhadt OSB lemezekon nem megengedett; teherviselési szempontból életveszélyes.

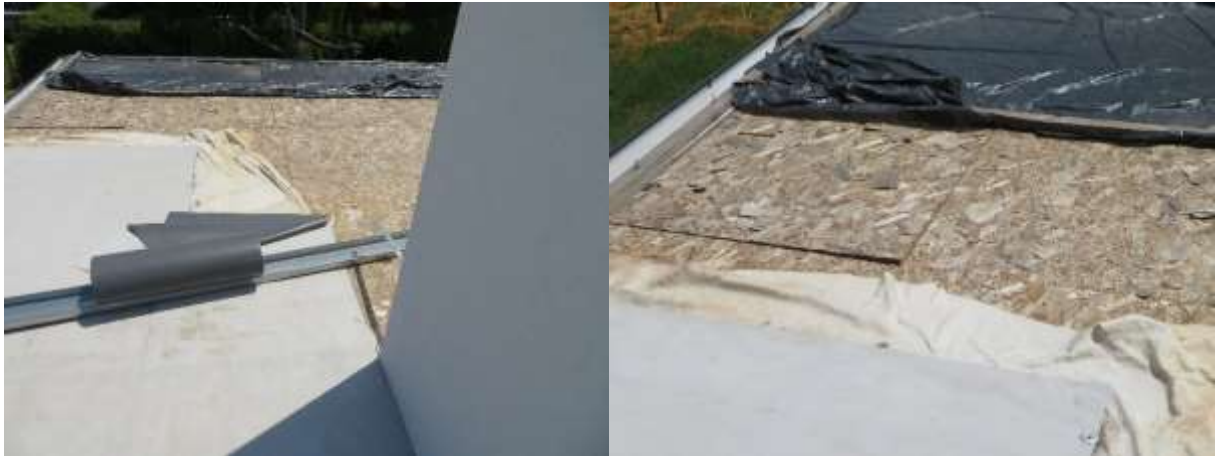
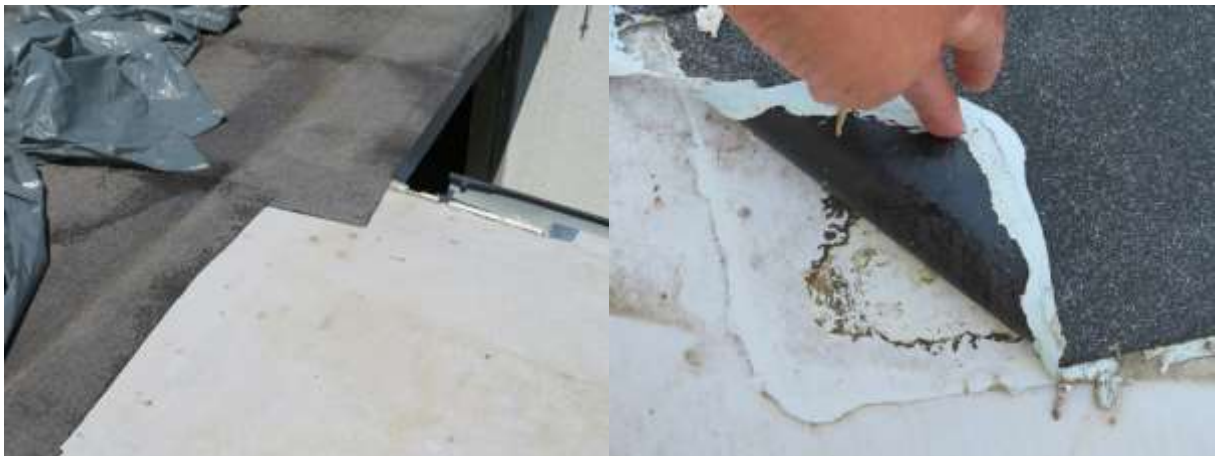
A bitumenes lemez – a minősége megegyezik a talajnedvesség elleni szigetelés minőségével, 2 mm vastag oxidbitumenes lemez – legfeljebb provizórikus védelemként vehető tudomásul, de a pvc szigeteléshez nem illeszthető; a két anyag kémiai reakcióba lép.

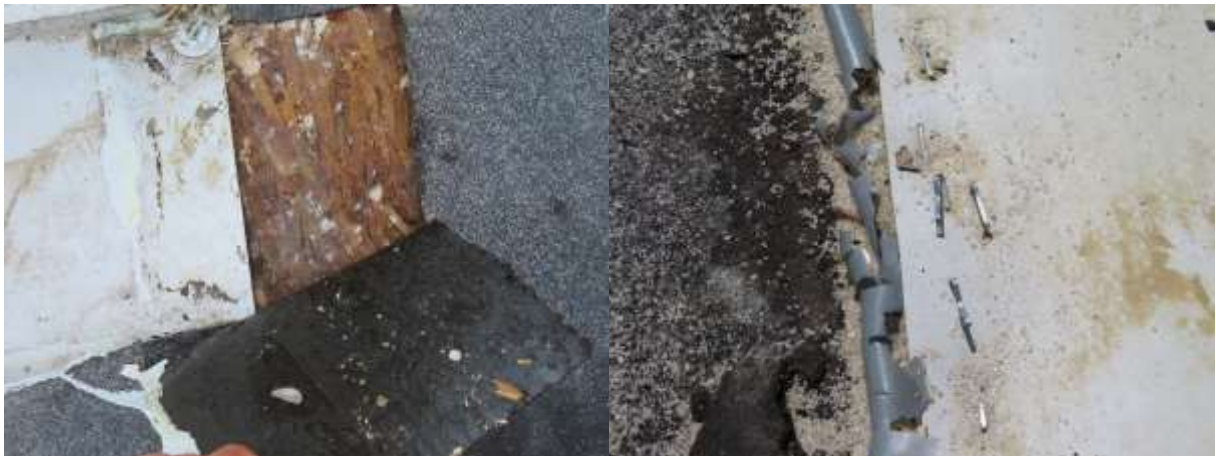
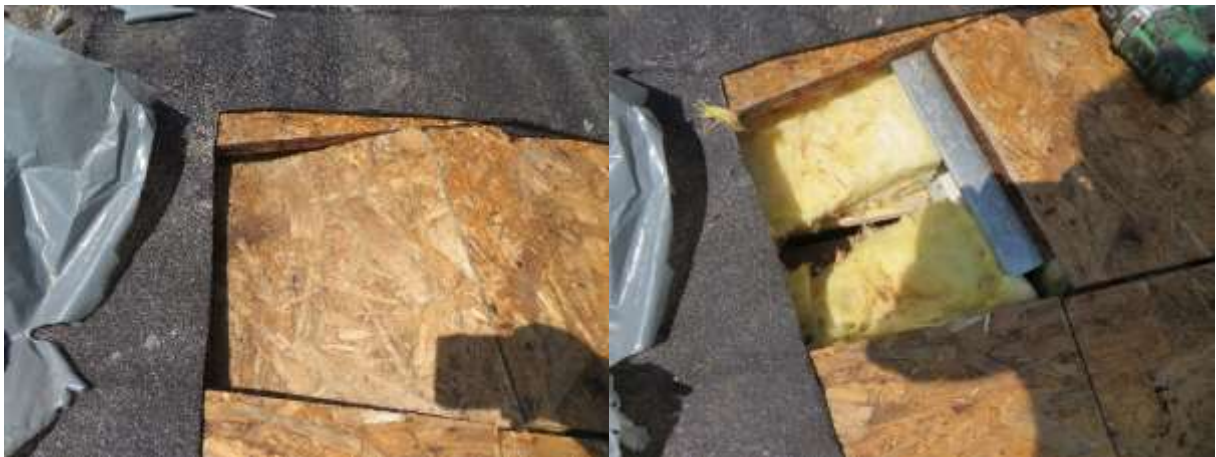
A pvc szigetelés tűzőkapcsos rögzítéséhez nem szükséges kommentár.

Az OSB alatti hőszigetelés ugyancsak átázott, szétesett; cseréje szükséges. A rögzített állapoton látható, hogy a felső hőszigetelés gipszkarton aljzatra készült; a gipszkarton a beázásoktól mállott, szilárdságát elvesztette, cseréje szükséges.

A levonuláskori állapot nem ismert; a bitumenes lemez és a jelenleg csak részleges fólia vélhetően az állagmegóvás miatt készült. A mintegy 8 hónapos állás alatt az állagmegóvási munkálatokat nem lehet megállapítani; a károsodások alapvetően az állagmegóvás (pvc vízszigetelés befejezése, vagy ideiglenes szigetelés kivitelezése) hiánya miatti ázásokból származnak. Az épület készültsége-, a már kivitelezett állapot, jelentős értékű, amelyet a beázásoktól meg kellett volna védeni; a beázásokból keletkezett kár, igen jelentős.

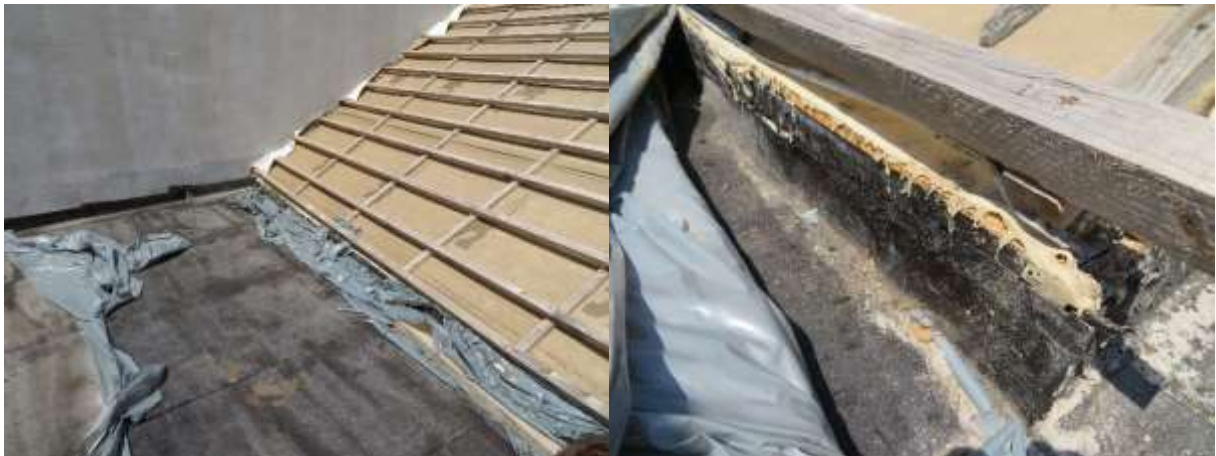
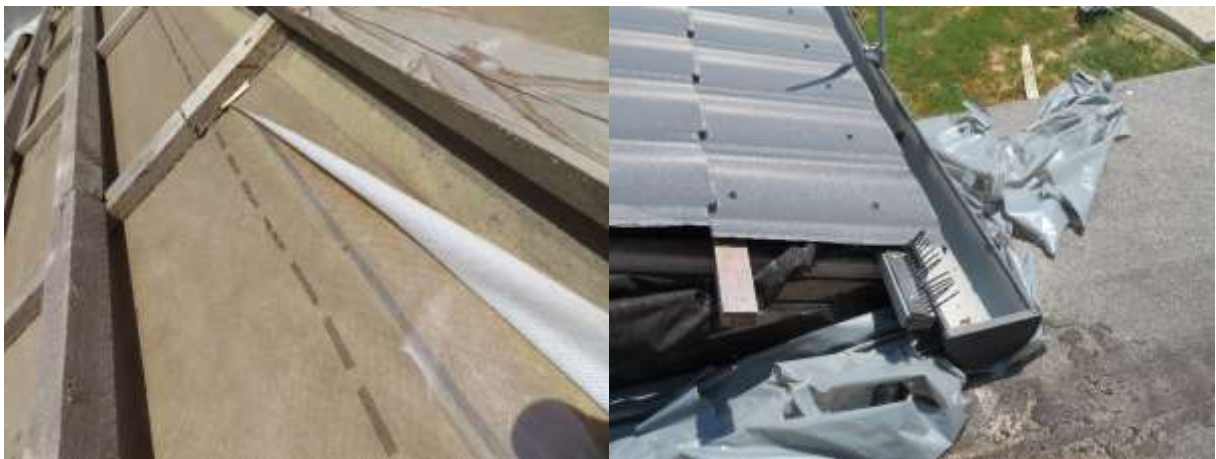
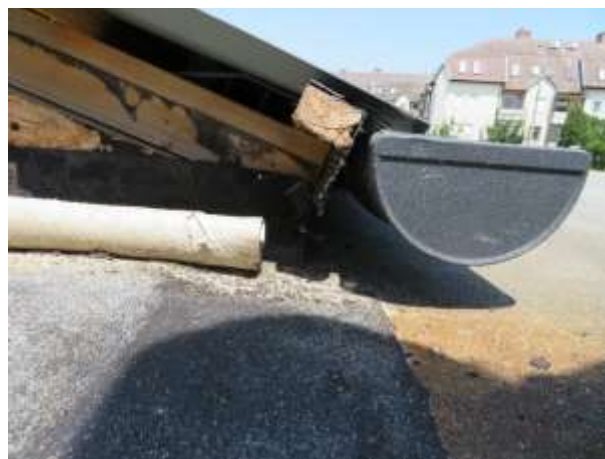
A fóliák UV állósága maximum 3 hónap; a meglévő és védetlen fólia erősen károsodott az elmúlt 8 hónap alatt, így funkciójuk ellátására már nem alkalmasak, cseréjük szükséges.

A lapostető és a csatlakozó magastető szerkezeteket ketté kell választani.

A cserepes lemez fedés szerkezetét vissza kell bontani, a parapetfalat meg kell emelni, így vagy alacsonyabb hajlásszögű tető alakul ki; vagy az oromfalat is meg kell emelni. A szerkezeti megoldás tervezői feladat; a terv javítása, kiegészítése után készíthető a kijavítás. A kivitelezéshez részlettervek szükségesek: a pvc szigetelés felhatása, zárása után a magastető átszellőztetést meg kell oldani, az átszellőzéshez levegő bevezetés és kivezetés szükséges; a cserepes lemez nem törhető át szellőző elemekkel szakmai szempontból kielégítő, vagy esztétikus módon, de az átszellőztetés megtervezhető, azt meg kell tervezni a nyári hővédelem miatt.

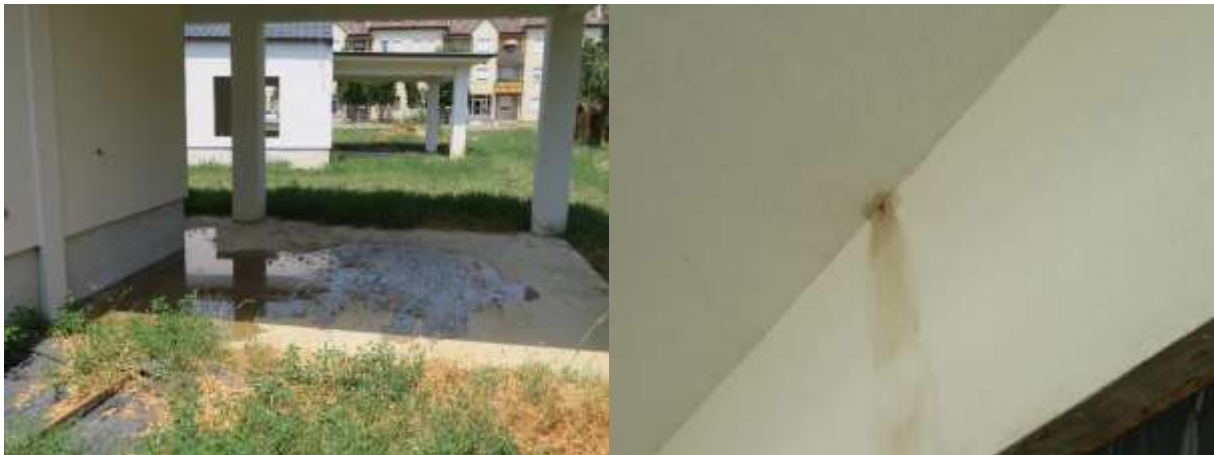
A „B” jelű foglalkoztató terasza feletti földem vízszigetelés nélküli, de a mennyezetben a hőszigetelés elkészült, a vakolattal együtt. A víz a földemen keresztül a hőszigetelés felső síkjára jutott, felgyülemlt a hőszigetelést mintegy 10 cm alakváltozással a földemről elvált; a hőszigetelést áttörve több 10 liter víz folyt ki a szerkezetből. Az expandált polisztirol gyöngyök közé a víz bejut, azt

nehezen adja le. A jelenség alapján a meglévő összes mennyezeti hőszigetelés tételes vizsgálata szükséges, vizes, nedves hőszigetelést le kell bontani; a szerkezet száradást követően lehet az új hőszigetelést elkészíteni. /A képen a hőszigetelésből kifolyó víz látható./ Analóg beázási nyomok a folyosó részeken is tapasztalhatók.

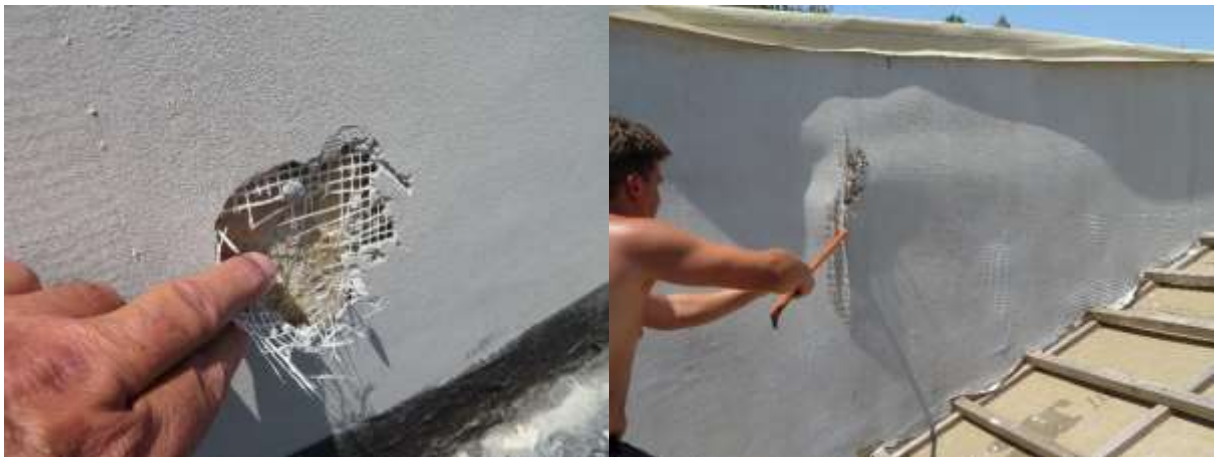
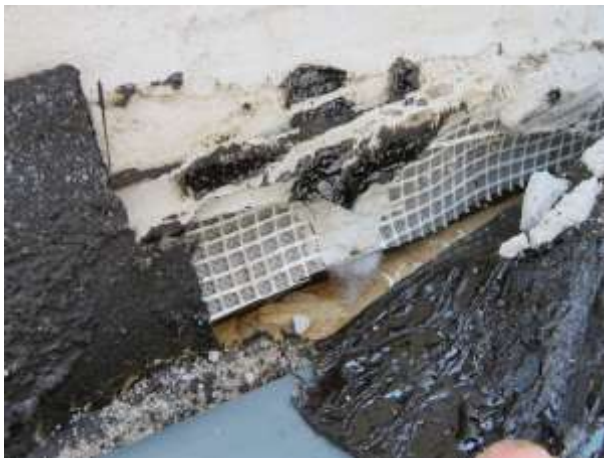
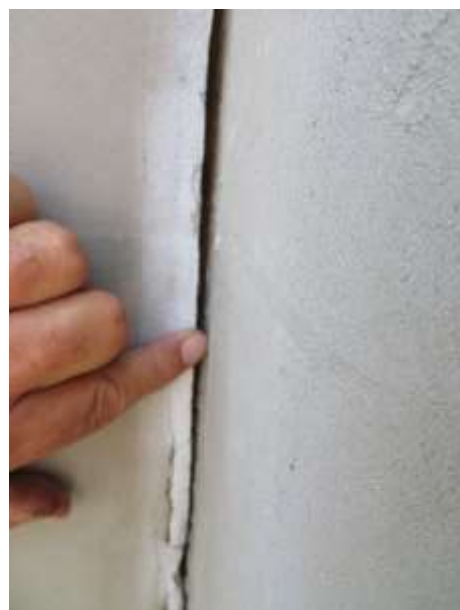
OSB lapok vakolása:

A felépítményi részen az OSB lapok vakoltak (vékony vakolat); a vakolat – bár háló erősítéű – az OSB felülettő felhólyagsodva elvállt, szinte az összes felületen. Az OSB, mint faapríték tábla nem vakolható, sem ragasztó, sem vékonyvakolat az OSB felülethez nem tapad; bár a terv (homlokzat) kristályfehér homlokzati nemes (dörzs) vakolatot határoz meg, de annak aljzata a tervből nem deríthető ki. A vakolat hőszigetelésre elkészíthető, de az a terven nem szerepel, az a tervből nem olvasható ki.

A szigetelés – bitumenes lemez – a vakolattól elvállt, tapadása nem értelmezhető, vízbejutási hely, beázási hely.

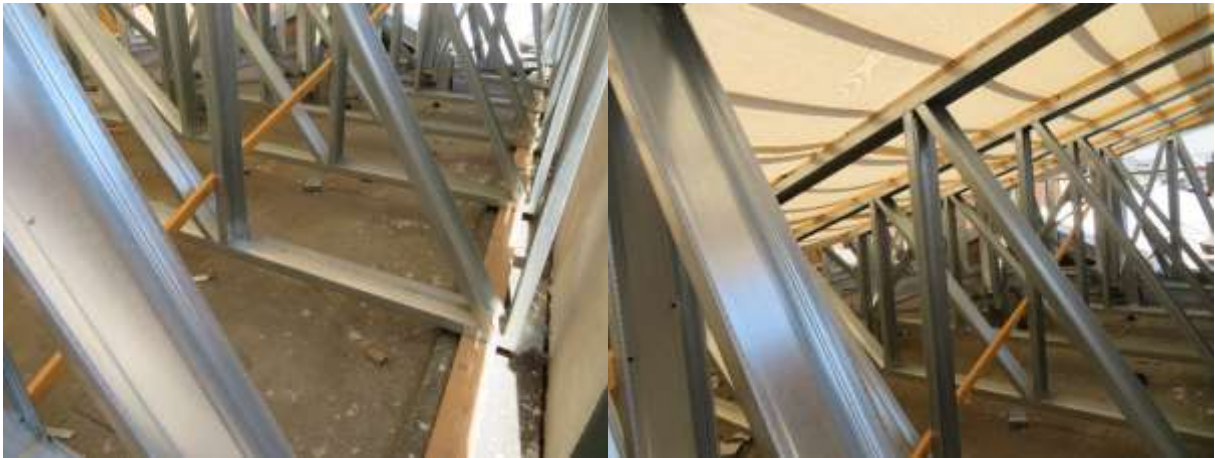
Meglévő födém:

A terven F4 megjelölésű rétegrend szerepel a meglévő épület födémének metszetén, de az F4 rétegrend nincs meghatározva a terven. A metszeten 21 + 10 cm vastag hőszigetelés jelölt, nem készült el.

A hőszigetelés a párkányra kifut, a párkánynak a terven nincs szerkezete. A meglévő lejtés kiegyenlítés tervi anyaga szintén nem ismert, arról a terv nem intézkedik. A kivitelezett állapotban lejtés kiegyenlítés nincs, így a valamennyi rácsostartó eltérő geometriájával lehet a lejtést kompenzálni.

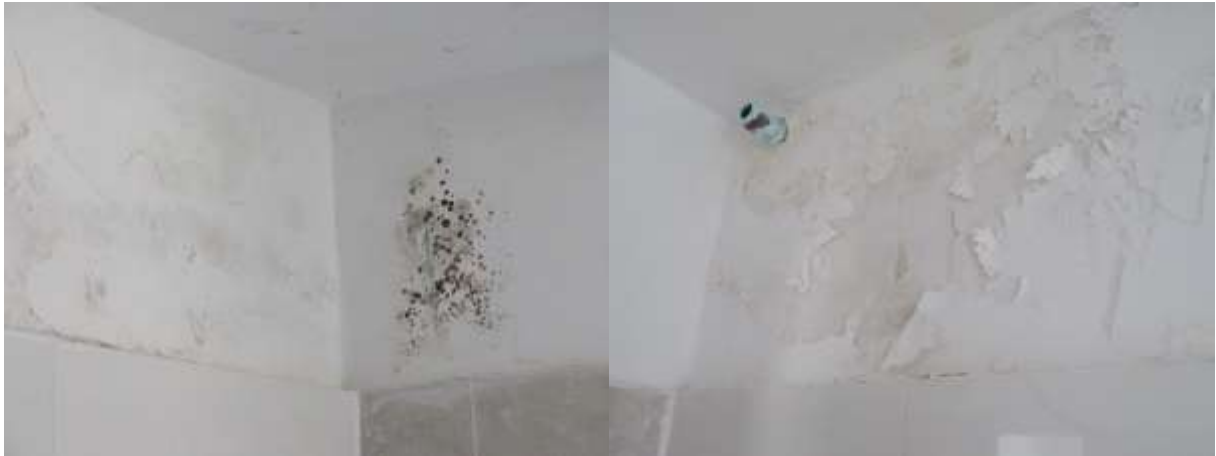
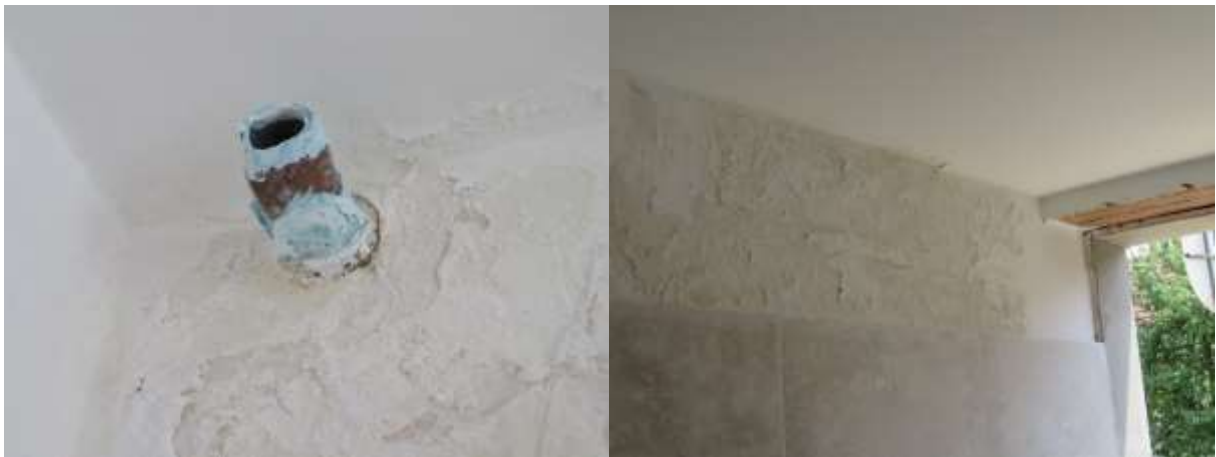
Meglévő épület felületei:

A meglévő épület falazatai vakoltak, burkoltak, részben gletteltek és festettek, azaz közel végleges állapotúak.

A konyha kiszolgáló helyiségeinek falazata leázott, vizes; a festett felületen a só kristályosodás erős mállást okozott. A leázás a lapostető szigetelésének hiánya, az állagmagóvás hiánya miatt történt.

A falazat a burkolat alatt is átázott, a burkolat miatt a kiszáradás gátolt (csak az egyik felületen jön létre a szerkezetben lévő víz párolgása), ami közel egy évig elhúzódhat. Beruházói döntés, hogy a kiszáradási időt a burkolat meghagyása mellett megvárja, vagy a burkolat és a vakolat bontása mellett a kiszáradást biztosítja, ami így is hónapokig elhúzódik.

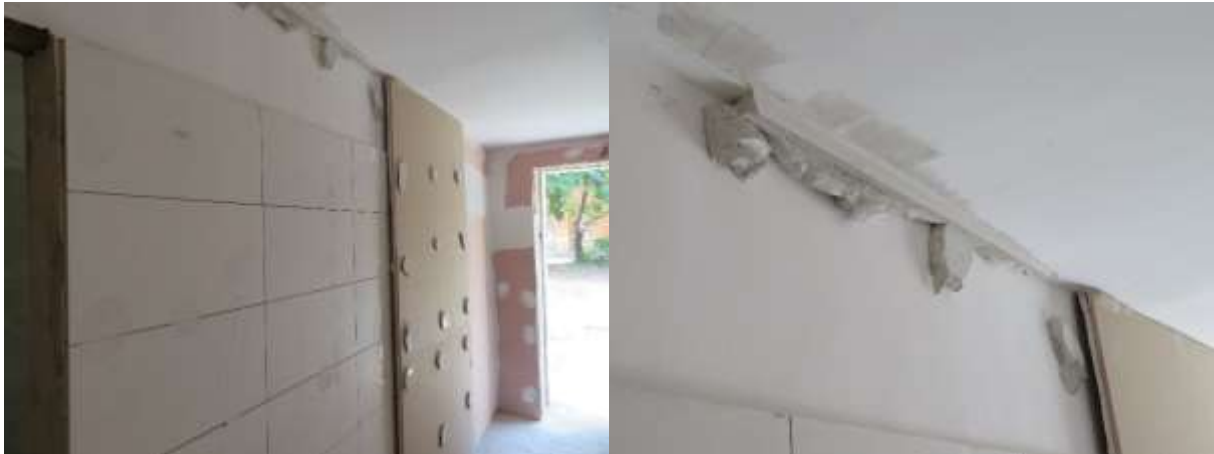
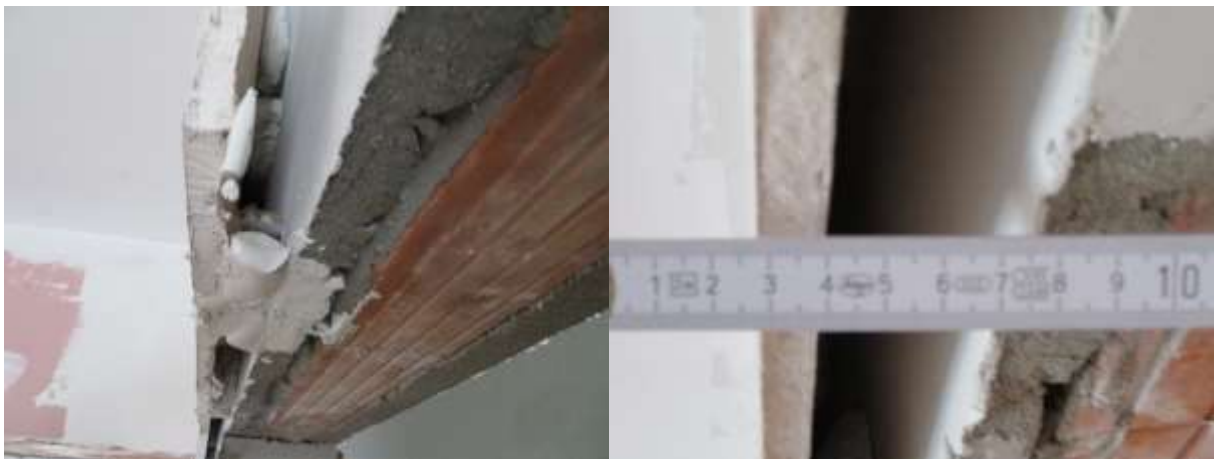
Az öltöző helyiségben gipszkarton előtét fal készült, amely a burkolatot fogadja. Az előtétfal és az alapfal 3 cm távolságú. Az előtétfal az alapfaltól elváltt, burkolattal együtt.

Az elválás oka az alapfelület előkészítésének (kellősítés) hiánya és a gipszragasztás elégtelensége.

Az előtét falakat le kell bontani; az alapvakolatot – ha szükséges több réteggel – el kell készíteni.
