A Keszthely, Kísérleti utcai óvoda felújítására vonatkozóan az önkormányzat által felkért műszaki szakértő részéről készített, a kivitelezett állapot műszaki készültségének és a műszaki állapotának felméréséről készült szakértői véleményt mellékelten megküldöm.

SZAKÉRTŐI VÉLEMÉNY

A KESZTHELY, KÍSÉRLETI ÚT ÓVODA ÉPÜLET MŰSZAKI ÁLLAPOTÁRÓL

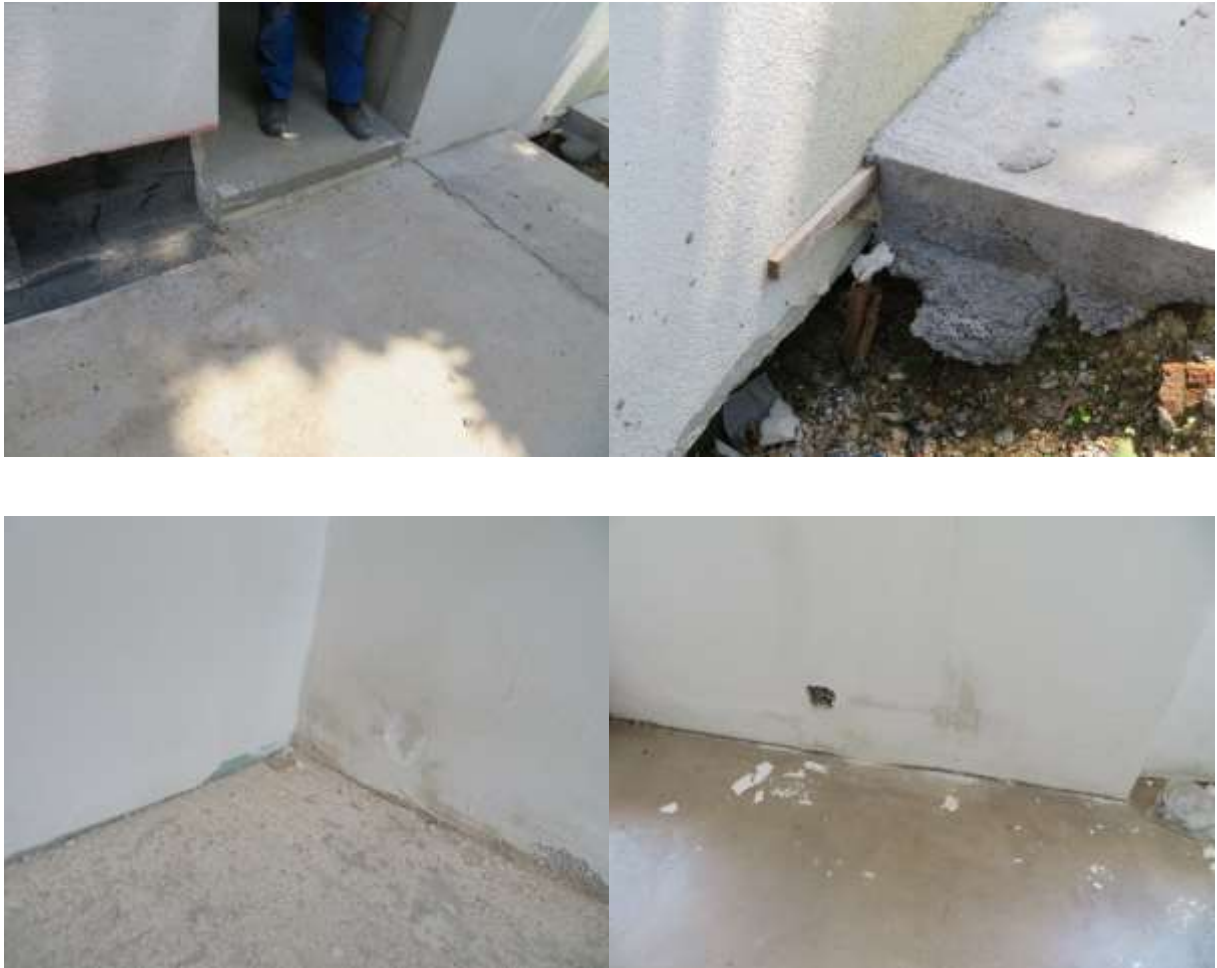
Külső és belső tér kapcsolatok, eredeti szigetelés kérdése:

Az öltöző udvari kijáratánál a hőszigetelés és az aljzatbeton a falazat külső síkjáig nyúlik; a vízszigetelés – ami terv szerint megmaradó, de megléte és állapota nem ismert – zárása és az ajtó beépítése így nem lehetséges. A hőszigetelés alatt és felett a külső csapadék akadálytalanul jut a belső térbe.

Mivel diagnosztika a tervezést nem előzte meg – az átadott dokumentáció arra nem utal; a dokumentumok között nincs – a megmaradó épület talajnedvesség elleni szigetelése alkalmassága erősen kérdéses, azaz az épület talajnedvesség elleni védelme teljesen bizonytalan. Amennyiben a kivitelezés terv szerint készült, úgy a talajnedvesség elleni szigeteléssel nem lehet számolni, következményként a falazatok, aljzat rétegek vizes állapota várható; a parketta tönkremenetele rövid időn belül várható.

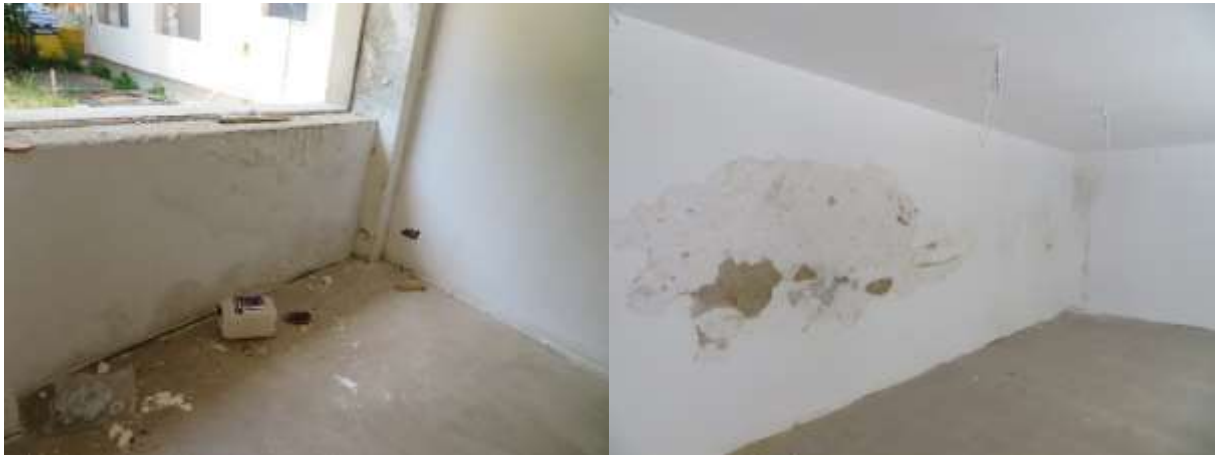
Falazat vízese:

A meglévő épületben, a csoportszobában a falazatok leázásból eredően erősen vízesek. A leázás megszüntetését követően szellőző vakolat (WTA) alkalmazása indokolt, diffúz festékekkel.

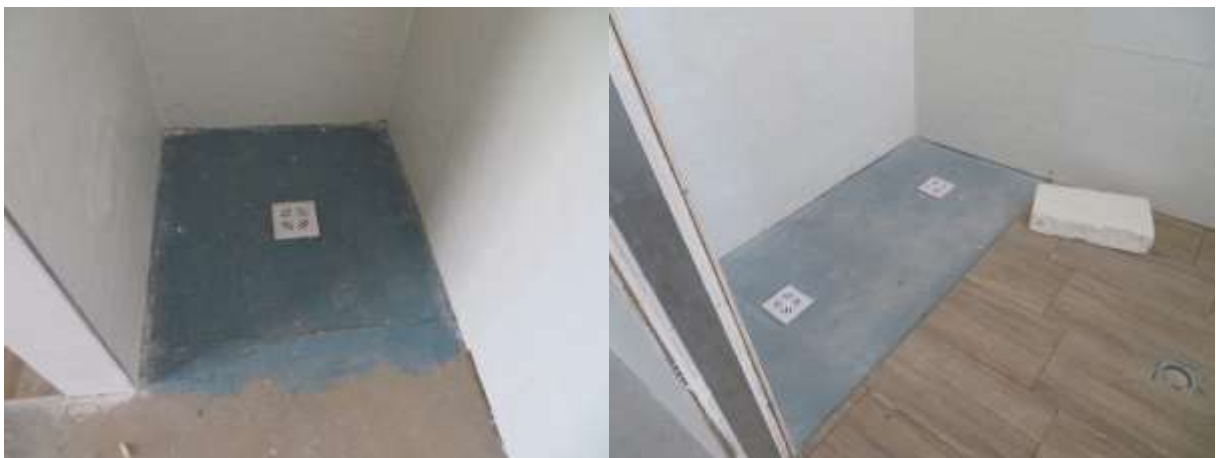
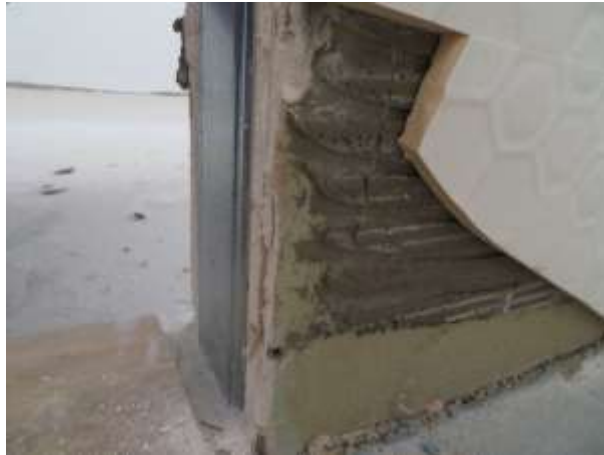
Zuhanyozók szigetelése:

A szociális blokkban és a személyzeti fürdőben lévő épített zuhanyozók kent szigetelése csak minimális vastagságban és csak az aljzaton készült el. A kent

vízszigetelés (használati víz elleni szigetelés) vastagsága legalább 2 mm, szemben a kivitelezett 0.3-0.5 mm-el. A kent vízszigetelést sarokerősítés mellett a falazatra 2.2 m magasan fel kell vezetni, ami elmaradt. Használati víz elleni szigetelés esetén a burkolást kétoldalas ragasztással kell elkészíteni a legalább 90 %-os felületi tapadás miatt (buttering floating), ami szintén elmaradt.

A kent vízszigetelés hiánya a falazaton és a ragasztás minősége a feltárás alapján láthatóvá vált.

A meglévő falburkolatot vissza kell bontani, a kent vízszigetelést szakszerűen el kell készíteni és a burkolást a szakmai követelményeknek megfelelően el kell készíteni. A kent szigetelést speciális burkolatváltóval (H profil) zárni kell.

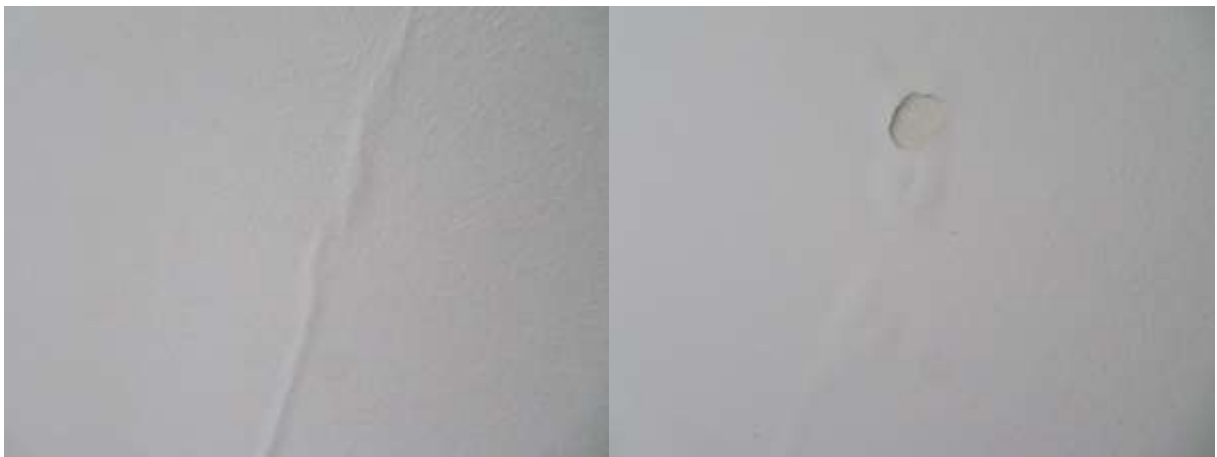
Vakolat repedések:

A közlekedő oldalfalán – ami vakolt, festett – több helyen festék felhólyagosodás, repedés alakult ki, ami a szerkezeti konszolidáció, száradás következménye. A glettelés és festés, a technológiai idő előtt készült.

Szakipari munkával javítható.

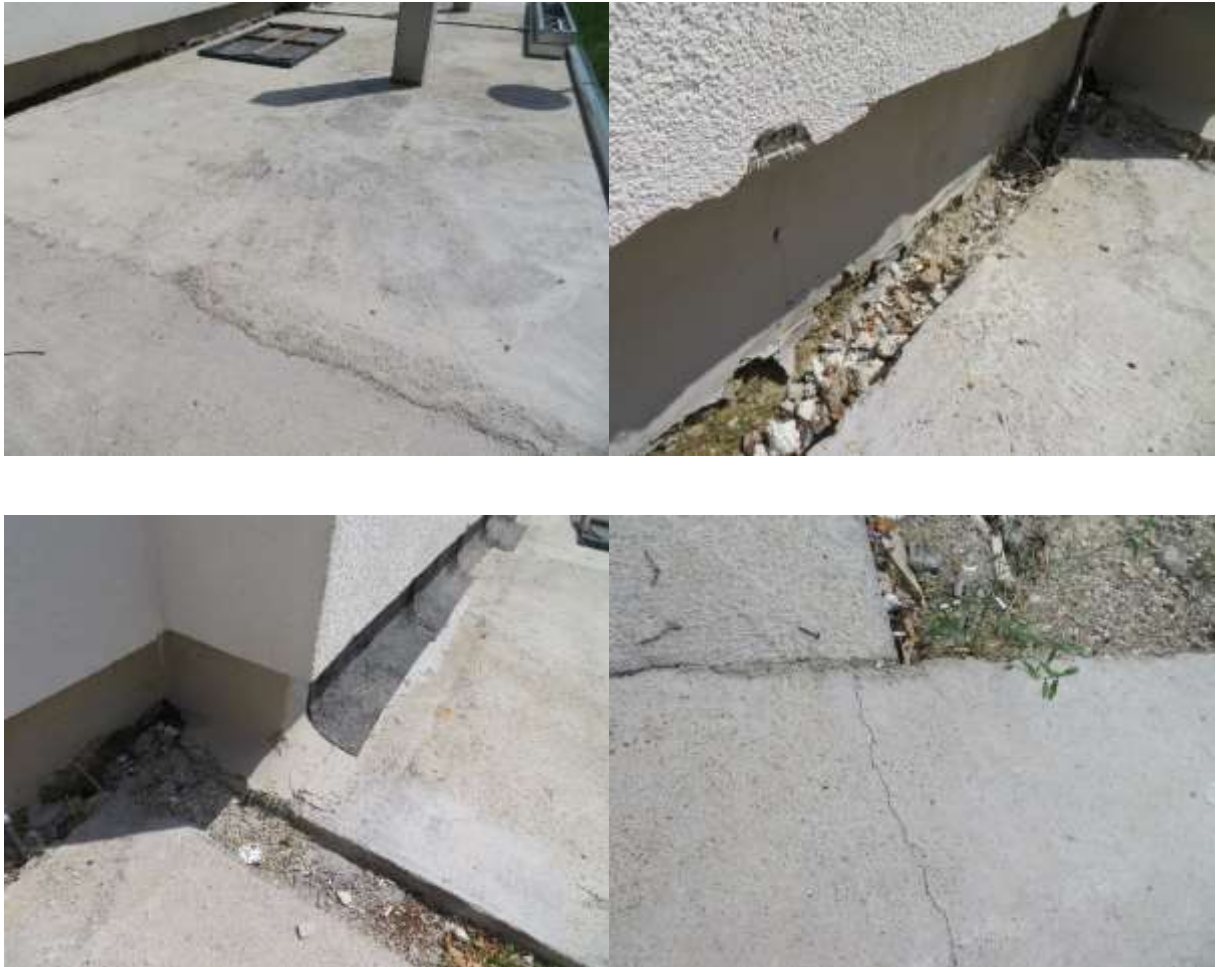
Fedett terasz alatti aljzatbeton:

Az elkészített aljzatbeton felülete egyenetlen, befejezetlen, repedezett. A tervezett állapot szerint az aljzatbetonra kent vízszigetelés készül, arra Thermowood burkolat párnafákon, - ami megfelelő megoldás.

Az aljzatbeton terv szerint vasalt, így a repedés nem megengedett, de dilatálni kell, ami elmaradt. Az aljzatbeton lejtéséről a terv nem intézkedik, sem a vízelvezetéséről. A lejtés minimálisan 2 %; repedés mentes aljzaton.
