# VIZSGÁLATI JEGYZŐKÖNYVEK

**Radioaktív Hulladékokat Kezelő Kft. bátaapáti telephelyén üzemeltetett,  
RA01B001 leltári számú tartály vizsgálata**

**Munkaszám: 2022875/001**

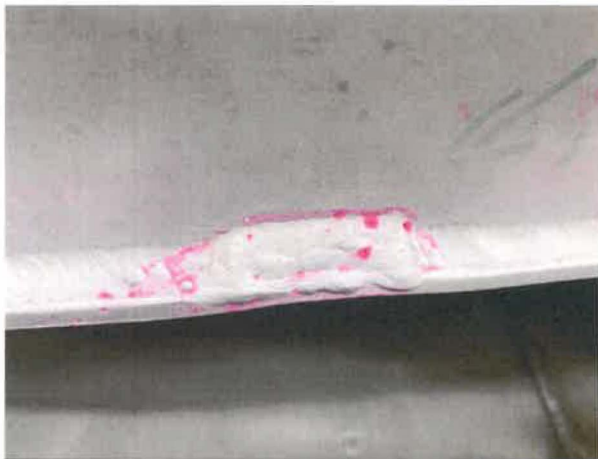
Porozitás a palást alsó körvarratán.

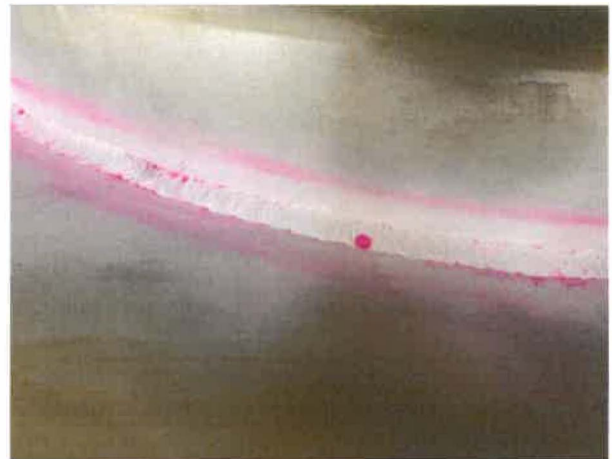
Porozitás a bűvönnyílás sarokvarratán.
