# VIZSGÁLATI JEGYZŐKÖNYVEK

**Radioaktív Hulladékokat Kezelő Kft. bátaapáti telephelyén üzemeltetett,  
RA03B001 leltári számú tartály vizsgálata**

**Munkaszám: 2022875/001**

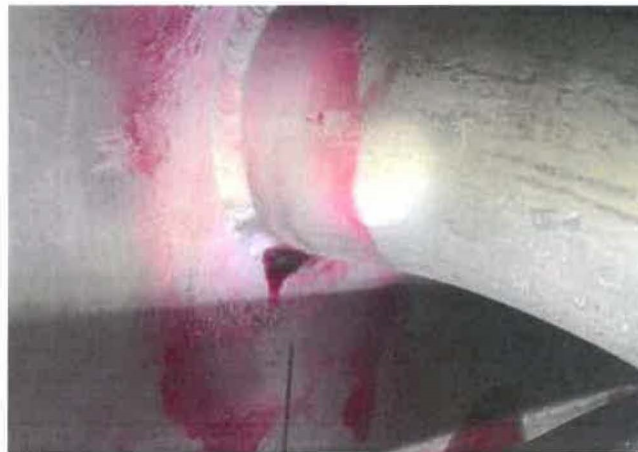
A vizsgálat során indikációt észleltünk a C3 jelű csomk belső oldali varratán.

Összeolvadási hiány a C3 jelű csomk varratában.
