VIZSGÁLATI JEGYZŐKÖNYVEK

**Radioaktív Hulladékokat Kezelő Kft. bátaapáti telephelyén üzemeltetett,
RA03B001 leltári számú tartály vizsgálata**

Munkaszám: 2022875/001

Tárgy: RHK Kft. Bátaapáti telephely (NRHT)
technológiai épület, pinceszint tartálypark,
RA03B001 leltári számú tartály

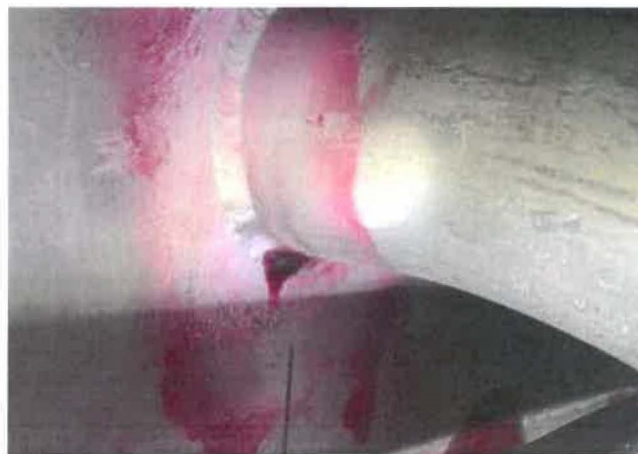
A vizsgálat során indikációt észleltünk a C3 jelű csomkú belső oldali varratán.

Összeolvadási hiány a C3 jelű csomkú varratában.
