**NEMZETI RADIOAKTÍVHULLADÉK-TÁROLÓ
(NRHT)**

**NRHT pinceszinti tartálpark javítástechnológiai
utasítás kidolgozása**

FGBSO00003D000A

SOM System Kft.

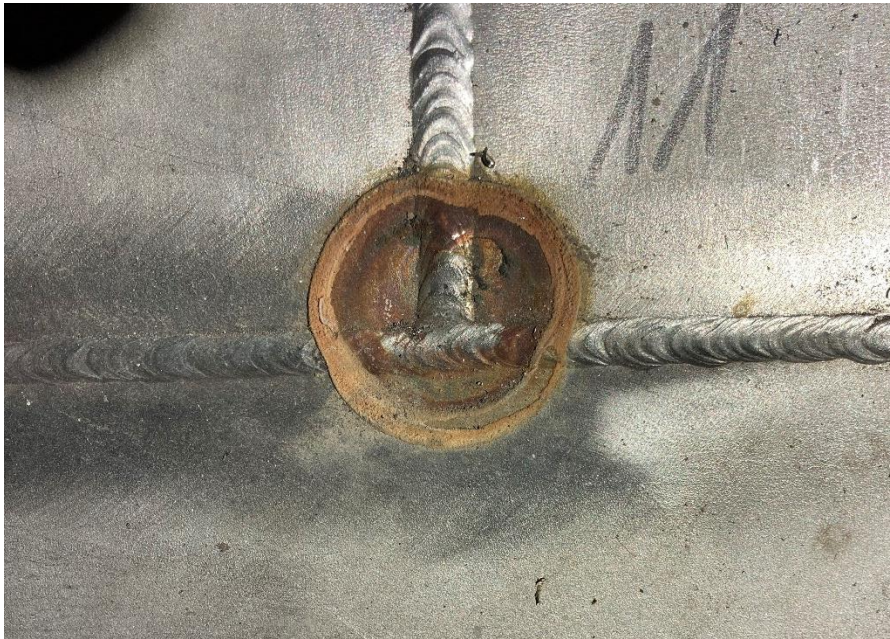
**M1-1. ábra. Gümő nyoma**

- A tartályok belső felületeit az ismételt üzembehelyezésüket megelőzően meg kell tisztítani a beszáradt iszaptól és egyéb lerakódásoktól. A kezelendő helyekre mutat példát az M1-1., M1-6., M1-7., M1-8., M1-9., M1-10. ábra.
- A tartályok üzemvitele során törekedni kell a hosszú időn át pangó közegek kialakulására és a leülepedés elkerülésére.
- A rendszerrel kapcsolatba kerülő vizek esetén a klórtartalmú tisztítószer alkalmazását ki kell zárni, és a rozsdamentes acél felületek tisztítására vonatkozó eljárásokat kell kidolgozni.

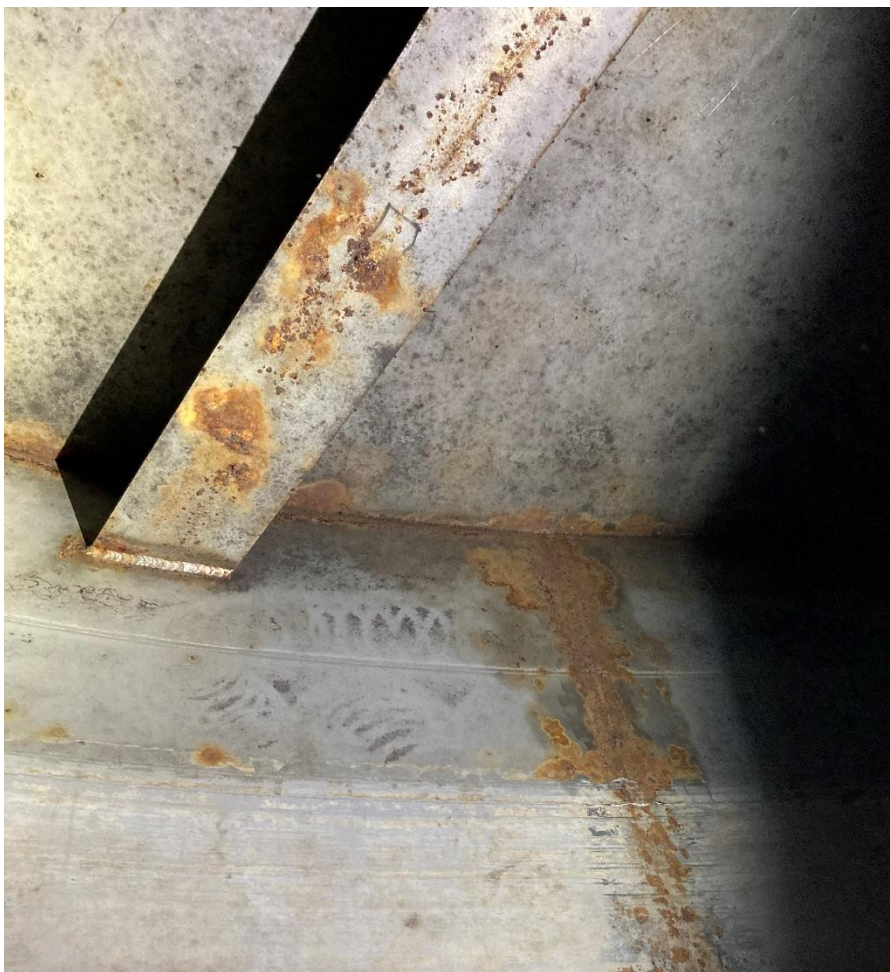
A tartályon tapasztalt futórozsdára mutat példát az M1-2. ábrán látható idomacél lefelé néző felülete.

**M1-2. ábra. Idomacél futórozsa**

A futórozsa vegyi úton a felületek pácolásával majd passzíválással vagy elektrokémiai kezeléssel távolítható el. Mechanikai úton, csiszolással, köszörléssel történő eltávolítása nem javasolt, mivel a keletkező por következtében a még ép felületek elszennyeződésének a kockázata áll fent.

A futórozsdás eltávolítását szintén pácolással kell elvégezni, csiszolás és/vagy köszörülés az ép felületek elszennyeződését okozhatja.

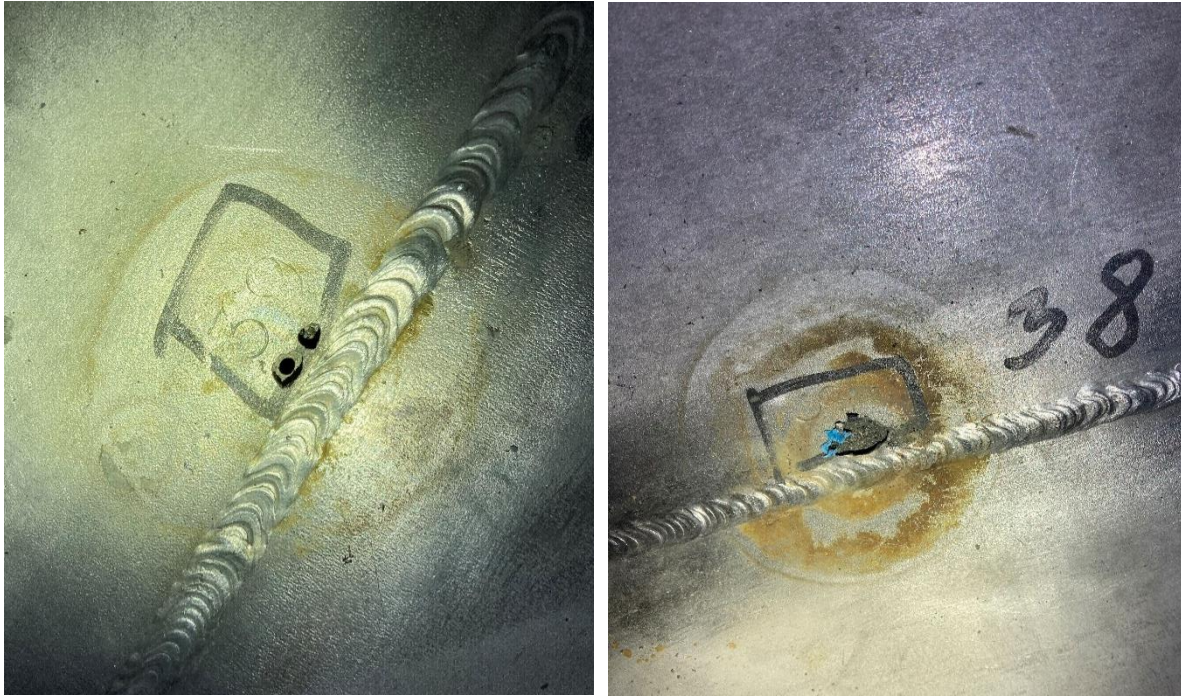
A tartályok szemléje során a hegesztési varratok környezetében, feltételezhetően MIK gümő nyomok alatt kialakult lyukkorróziós károsodást mutat az M1-3. ábra.

M1-3. ábra. Lyukkorróziós károsodások

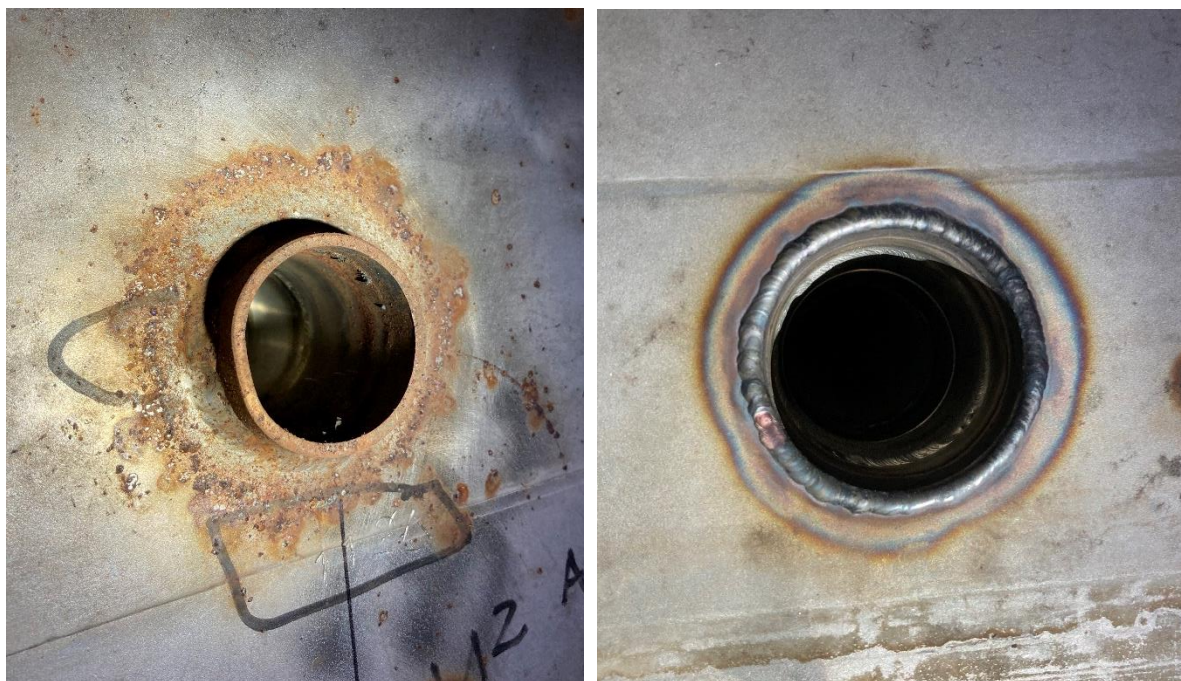
A hegesztés során bevitt hő által az alapanyagon kialakult egy vastag, porózus oxidréteg ún. futtatási szín utal a korróziós ellenállást gyengítő hatásra, amely a tartályok palástjának belső felületén, a csőcsatlakozások hegesztési varratának hőhatásövezetében rozsdásodásként jelenik meg. Ez a károsodás megelőzhető a hegesztést követően kialakult futtatási szín eltávolításával. A tartály egy jellemző károsodási helyét a M1-4. ábra bal oldala szemlélteti. Az ábra jobb oldalán egy új hegesztés és a kialakult futtatási szín látható.

M1-4. ábra. Futtatási színek

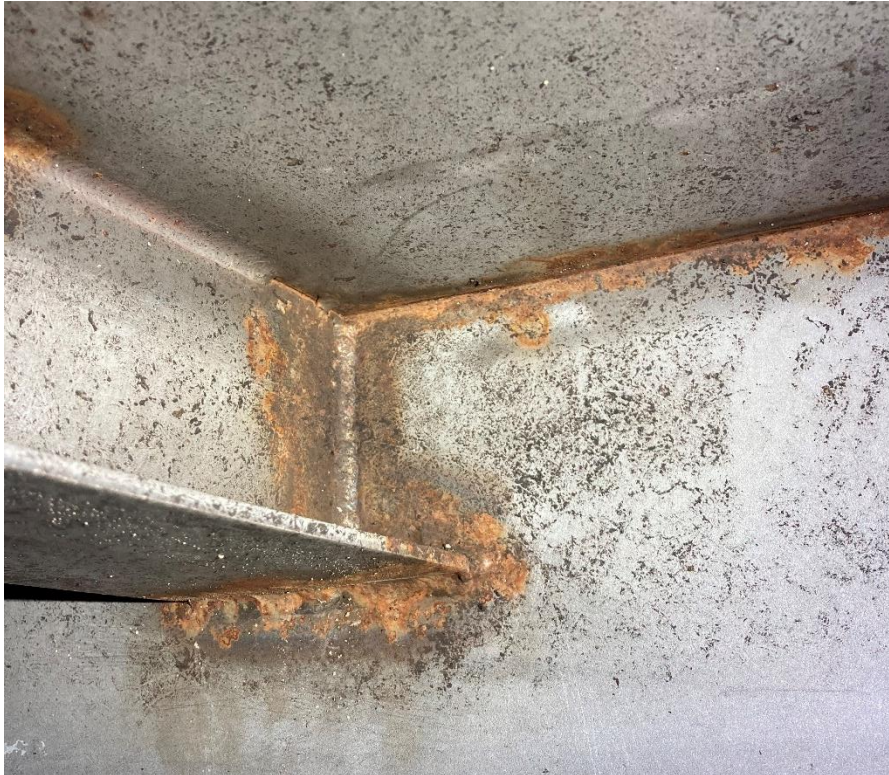
Réskorrózió szerkezeti elemek felületén alakul ki, ahol az általuk határolt térrész keskeny és folyadékkal töltött. A résben a lyukkorrózióhoz hasonlóan pangás alakul ki, a közeg oxigéntartalma, így a pH erősen csökken, a kloridion koncentráció megnő. A folyamat következtében a határoló felületeken anódos oldódás, a fém fogyása következik be. A tartályon réskorrózió nyomait mutatja az M1-5. ábra.

M1-5. ábra. Réskorrózió

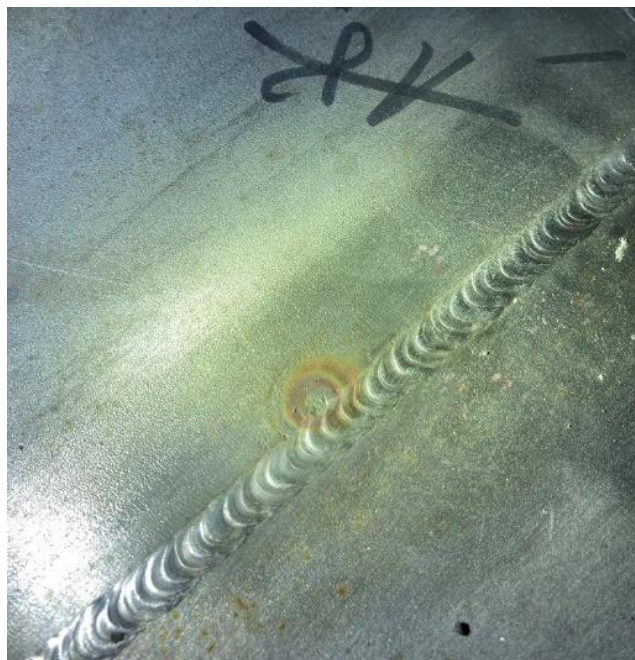
M1-6. ábra. Rozsdafolt az RA02B001 tartály fenéklemez varratán

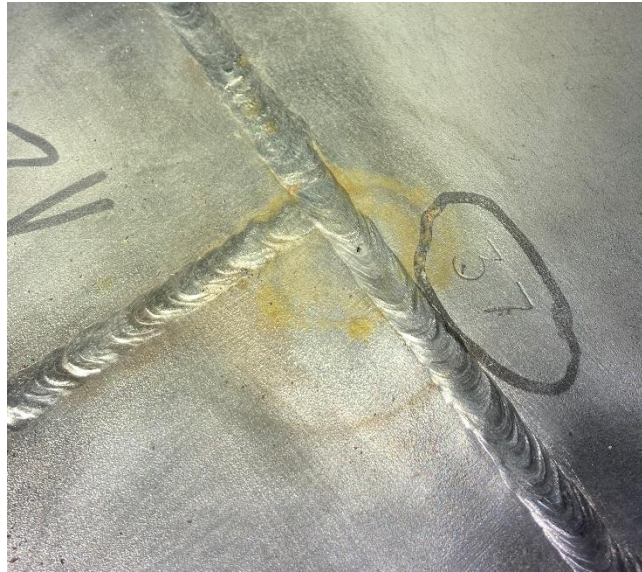
M1-7. Rozsdafolt varratok találkozásánál

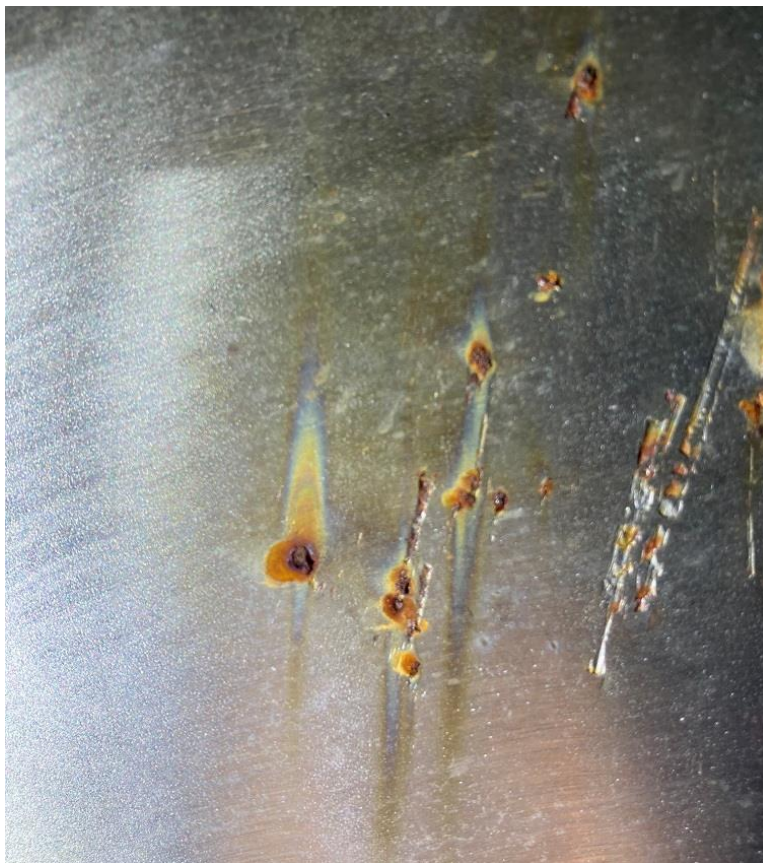
M1-8. ábra. Rozsdafoltok a paláston

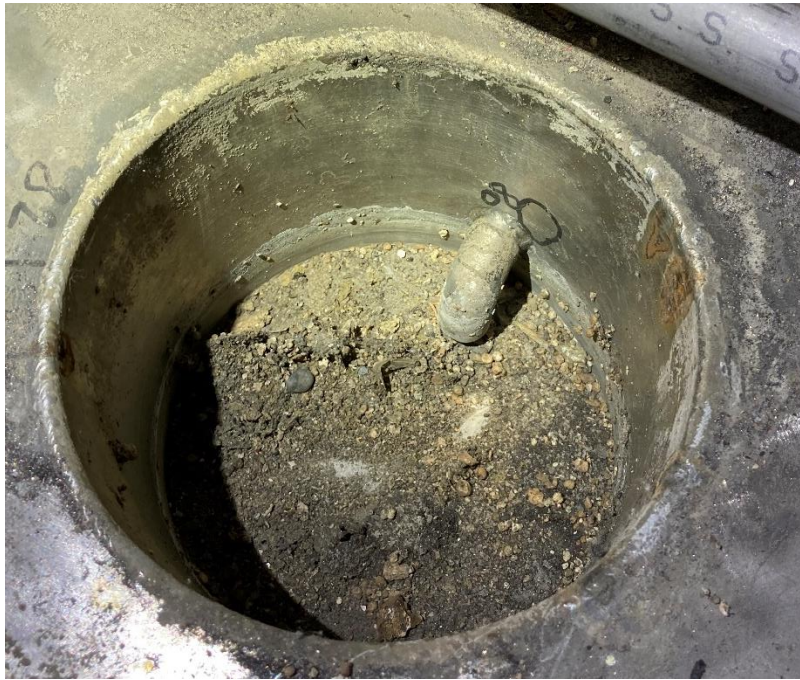
M1-9. ábra. Iszap maradványai

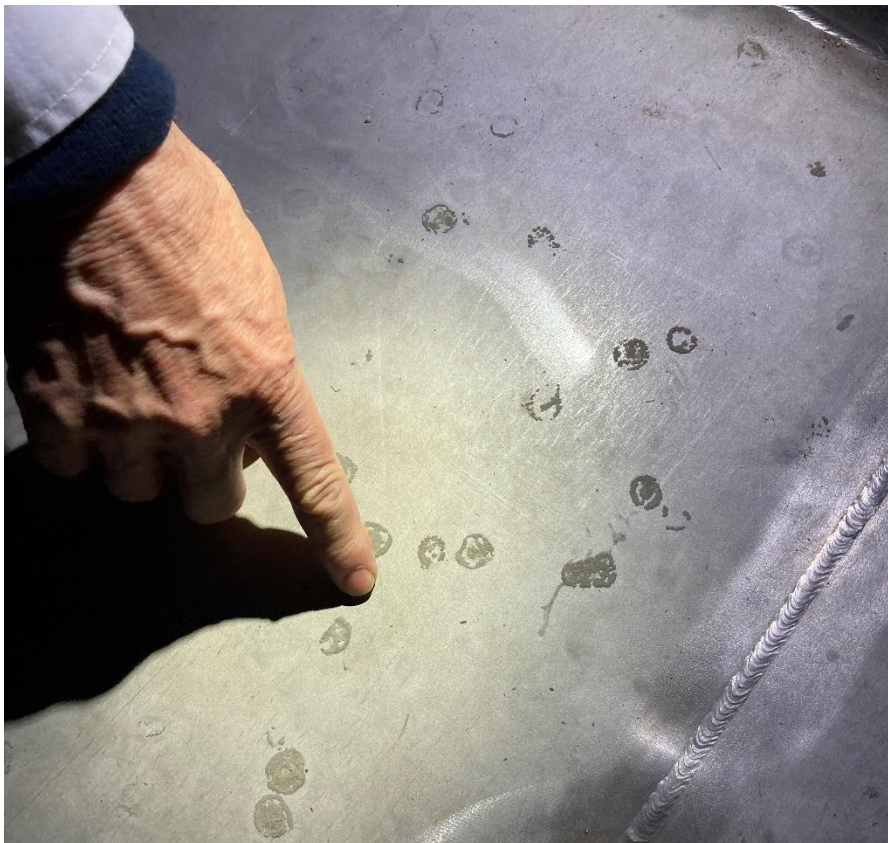
A tartályban tárolt hulladékvíz származását tekintve és a korróziós nyomok jellegének figyelembe vételével a mikrobiológiailag befolyásolt korrózió (MIK, MIC) gyanúja áll fent. A MIK a korrózió egyik olyan fajtája, amely a felületeken leülepedő és vékony biofilmet létrehozó mikrobák segítenek elő. Jelenlétüket a biofilm, illetve a kialakuló gümő, tuberkulum jelzi. A gümő alatt lokálisan kialakuló környezet kedvez az acél korróziójának és nagy mértékben felgyorsítja az anyagfogyást. Az M1-1. ábra feltételezhetően egy, a tartály mosatásakor eltávolított gümő helyét mutatja a fenéklemez hegesztési varratainak találkozásánál. Az M1-2. ábra további, a tartály fenéklemezén látható lerakódások nyomait szemlélteti.

M1-10. Lerakódások nyomai a tartály fenéklemezén

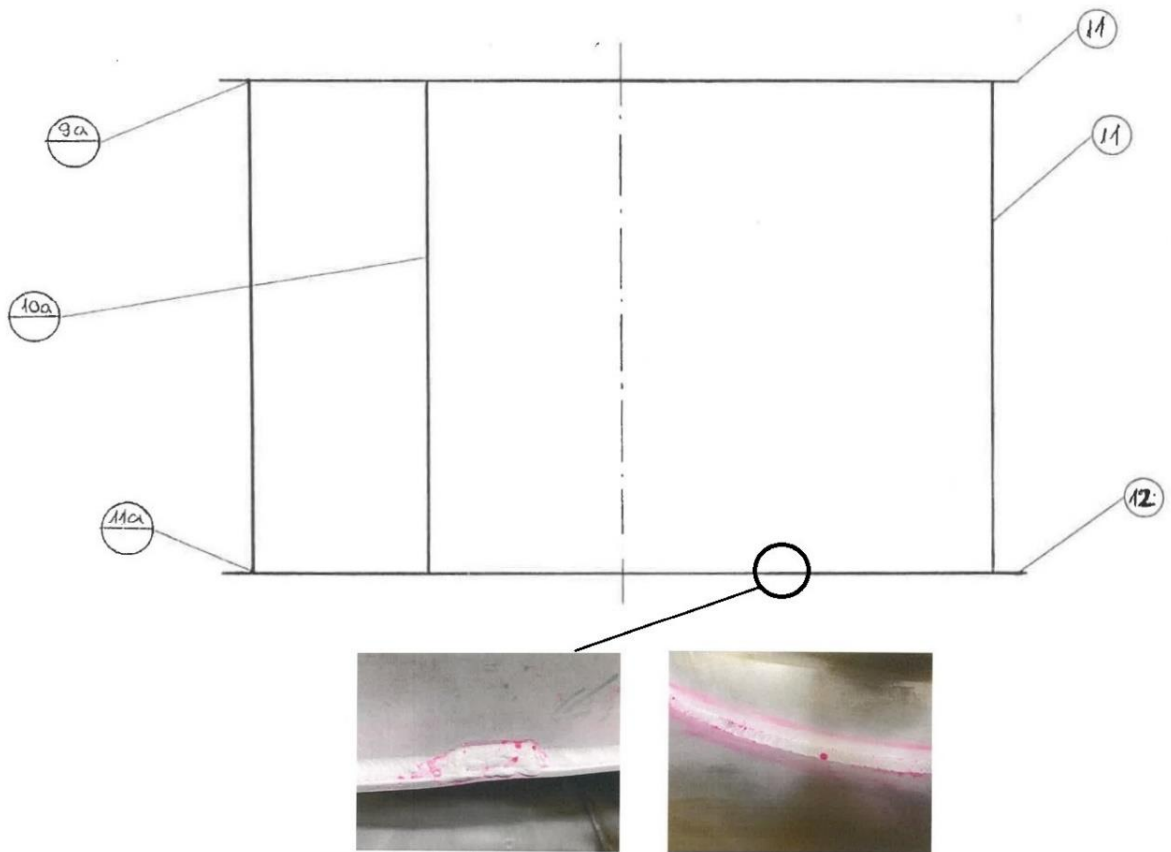
RA01B001 tartály esetében a tartály hegesztési varratain kívül-belül 100% terjedelemben elvégzett vizuális vizsgálat (a fenékmez varratok külső oldala kivételével) megállapította, hogy a tartály hegesztési varratai épek, korróziót, vagy egyéb üzemelésből eredő elváltozást nem azonosítottak. A tartály hegesztési varratain kívül-belül végrehajtott folyadékbehatolásos vizsgálat (a fenékmez varratok külső oldala kivételével) a palást alsó körvarratán és a

búvónyílás sarokvarratán indikációkat mutatott ki. A tartály köpenyén, fenék- és tetőlemezen végrehajtott ultrahangos falvastagságmérés eredményeit a jegyzőkönyv tartalmazza.¹

M2-1. ábra. Porozitás az RA01B001 tartály palást alsó körvarratán és a bűvónyílás sarokvarratán

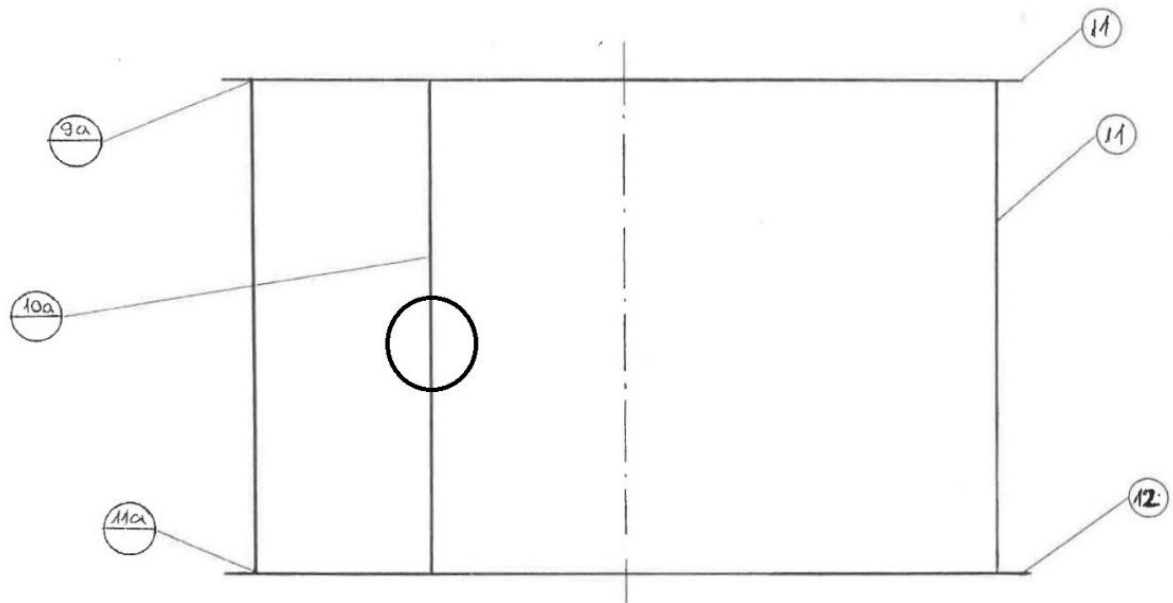
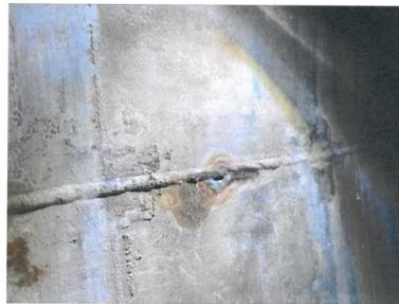
M2-2. ábra. Lyukkorrózió az RA02B001 tartály palástjának hosszvarratán

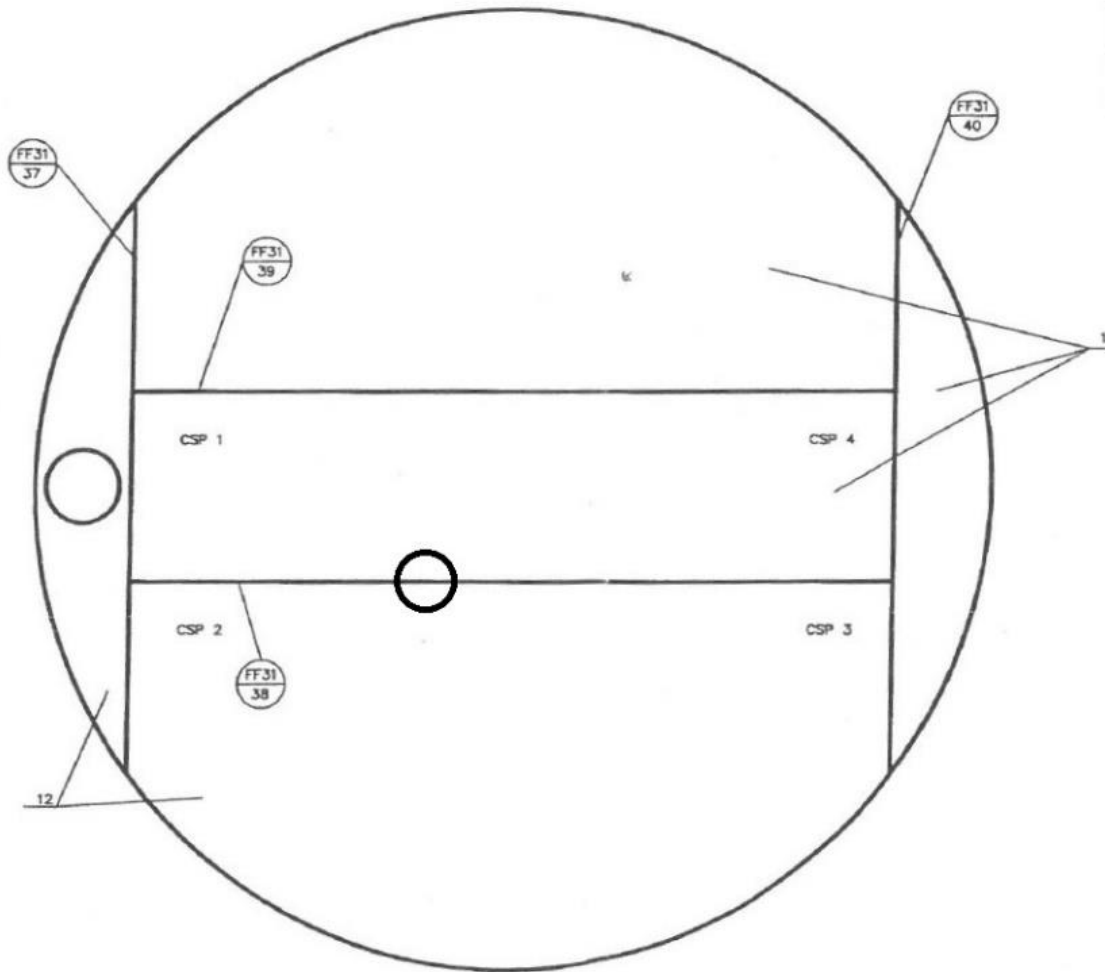
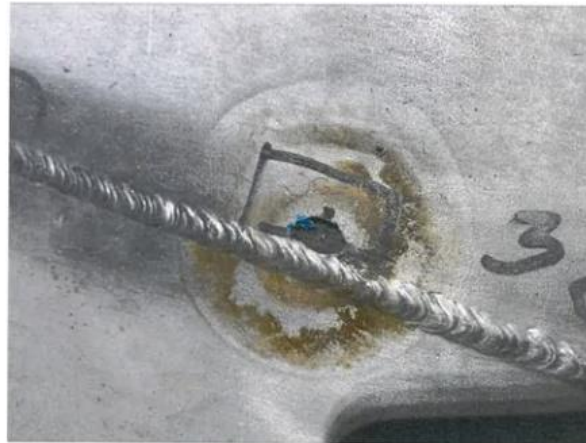
M2-3. ábra. Lyukkorrózió a RA02B001 tartály fenéklemez 38 sz. varratán

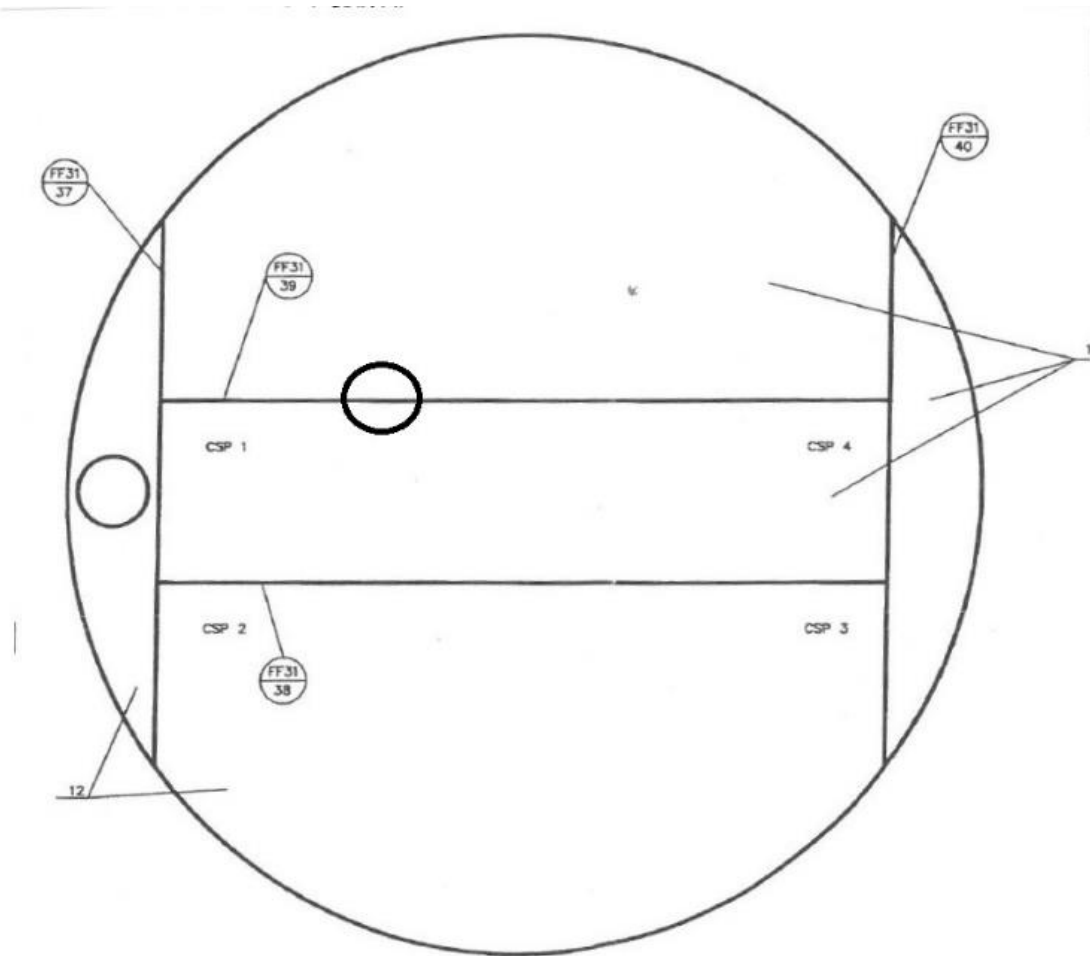
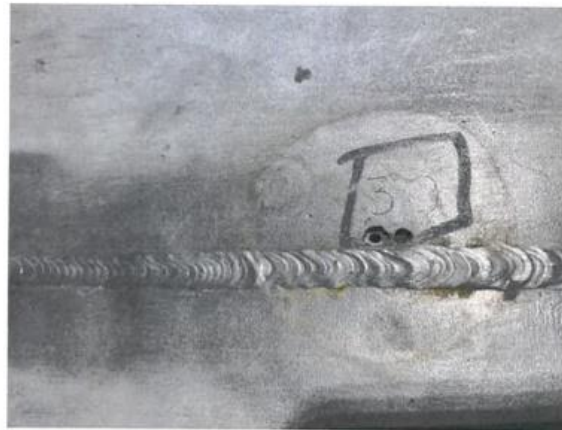
M2-4. ábra. Lyukkorrózió a RA02B001 tartály fenéklemez 39 sz. varratán

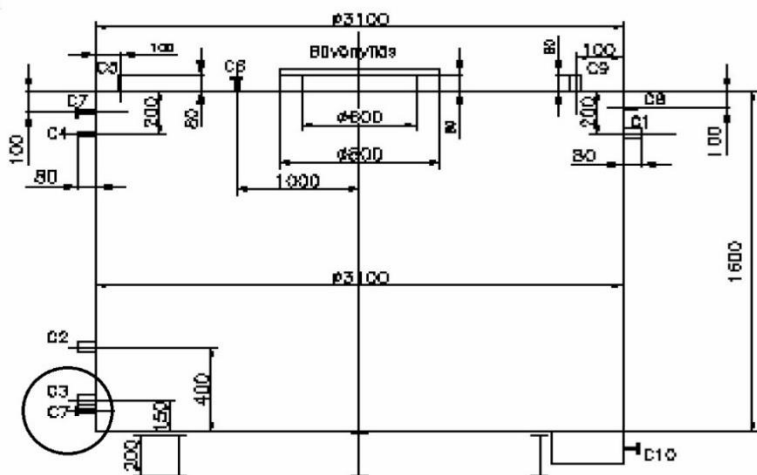
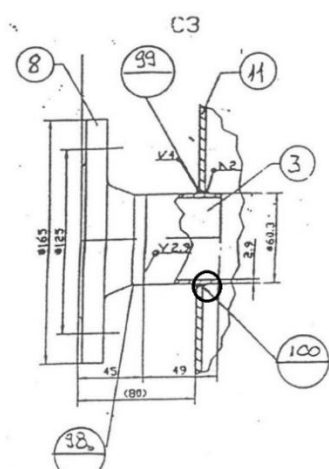
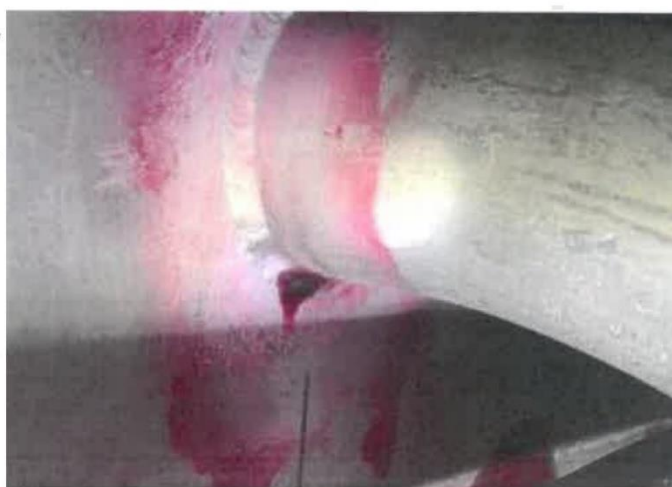
RA03B001 tartály esetében a tartály hegesztési varratain kívül-belül 100% terjedelemben elvégzett vizuális vizsgálat (a fenéklemez varratok külső oldala kivételével) megállapította, hogy a tartály hegesztési varratai épek, korróziót, vagy egyéb az üzemelésből eredő elváltozást nem azonosítottak. A tartály hegesztési varratain kívül-belül végrehajtott folyadékbehatolásos vizsgálat a C3 jelű csonk belső oldali varratán indikációt azonosított. Az tartály köpenyén, fenék- és tetőlemezen végrehajtott ultrahangos falvastagságmérés eredményeit a jegyzőkönyv tartalmazza.³

Összeolvadási hiány a C3 jelű csomk varratában.

M2-5. ábra. Összeolvadási hiány a RA03B001 tartály C3 jelű csomk varratában
