Fák vizsgálata Budapest II. Ker. Csatárka utca 23B - 25. számú ingatlanok előtti közterületen

Ez a faállapot-felmérés 1025 Budapest, Csatárka utca 23B – 25. számú ingatlanok előtti közterületen található 3db kijelölt fáról készült.

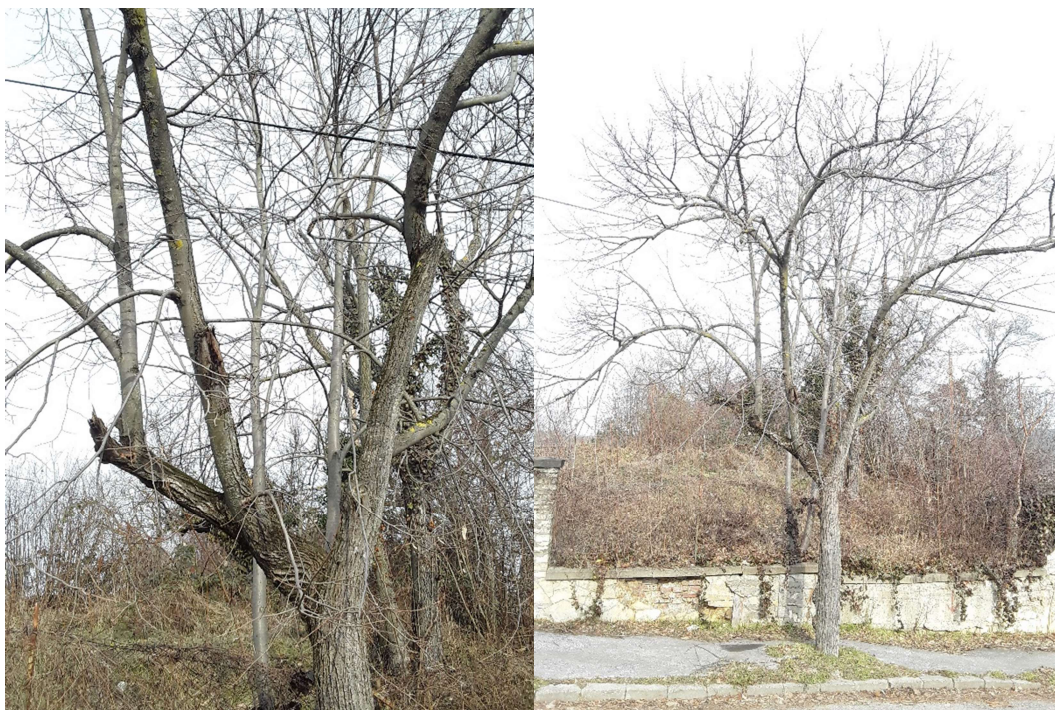
1. *Tilia cordata* – kislevelű hárs
magassága: 6m
törzs magassága: 2m
törzs átmérője: 30cm

A vizsgált fa igen szűk fahelyben helyezkedik el, gyökérzete a környező aszfaltjárda burkolatát helyenként megemeli. A törzs károsodott, ághelysebek és záródott repedés látható, benne korhadás alakult ki. Koronaalapja terhelt, vízcsák és korhadás látható. A korona külpontos, korábban csonkolt a vázágak mindegyike korhad, törésveszélyes. Fentiek alapján kivágása és cseréje javasolt.

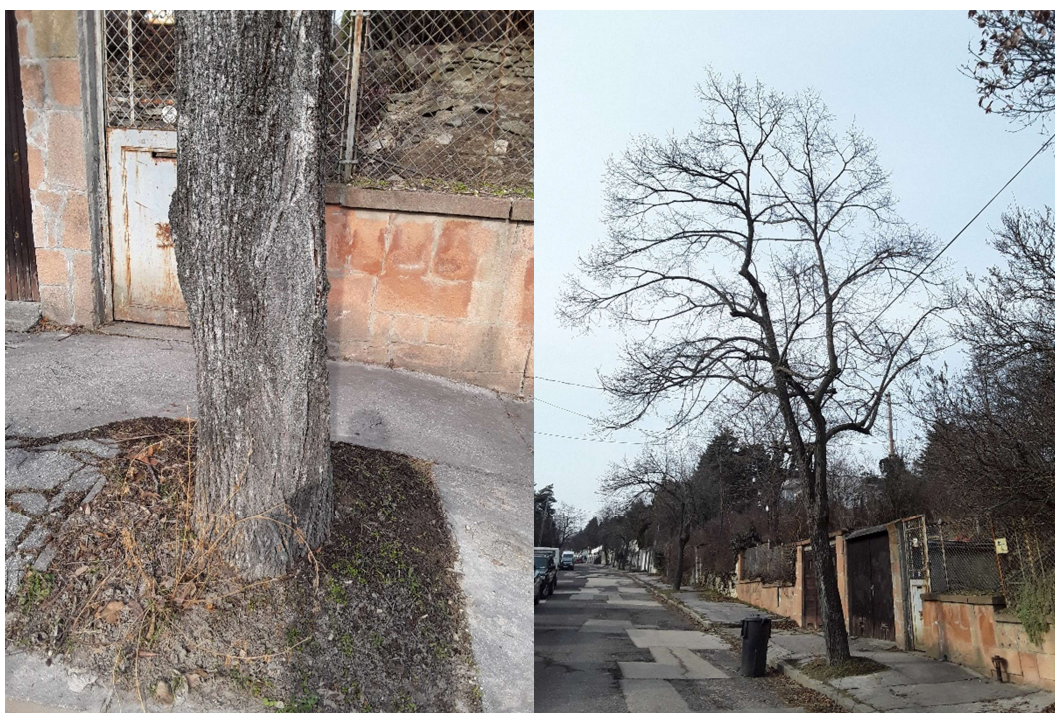
2. Tilia cordata – kislevelű hárs
magassága: 8m
törzs magassága: 2,5m
törzs átmérője: 27cm

A vizsgált fa igen szűk fahelyben helyezkedik el, gyökérzete a környező aszfaltjárda burkolatát helyenként megemeli, azon repedések alakultak ki. A törzs károsodott, sérülés miatt kialakult dudor, kéregsérülés és ághelysebek láthatóak, benne korhadás alakult ki. Koronaalapja terhelt, korhadás látható. A korona külpontos, korábban csonkolt a vágások mindegyike korhad, törésveszélyes.

Fentiek alapján kivágása és cseréje javasolt.

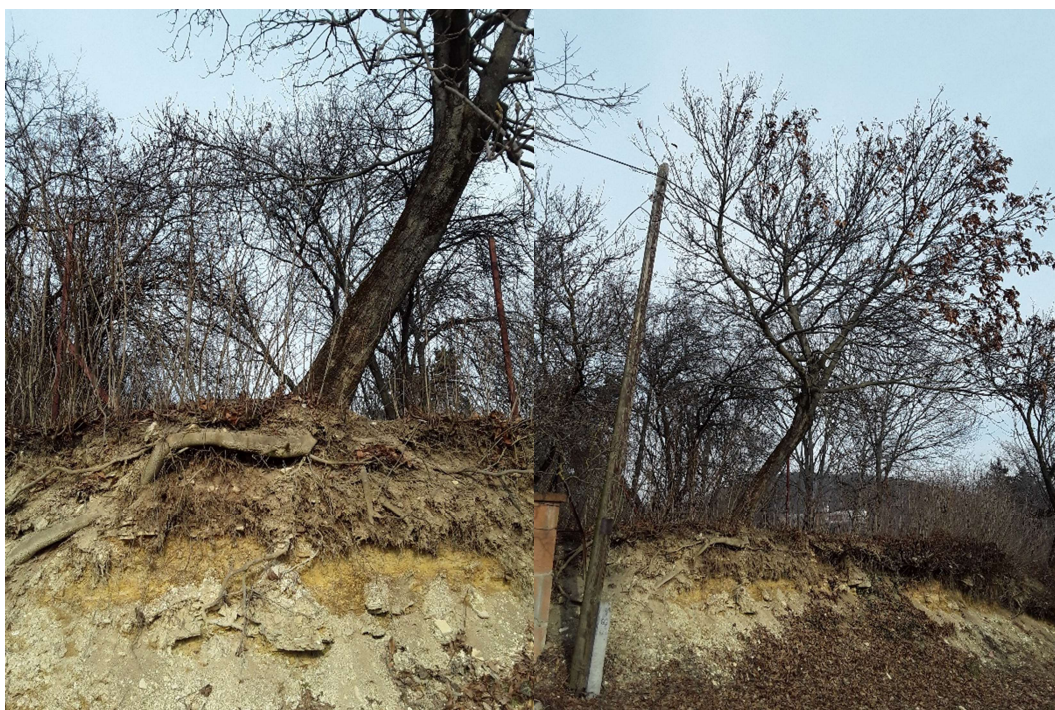
3. Fraxinus ornus – virágos kőris
magassága: 6m
törzs magassága: 2,5m
törzs átmérője: 25cm

A fa magonc eredetű, rossz helyzetű, rézsű tetején helyezkedik el. A gyökérzet jelentős része talajlehordás miatt a felszínre került, a fa megdőlt, dőlésveszélyes. Gyalogos-, gépjárműforgalmat és elektromos légvezetéket veszélyeztet. Kivágása javasolt.
