Ügyirat száma: VFEJL/69 -1/2024.

Tárgy: Közterületi zöldfelületek kezelése
Fakivágás, faápolási feladatok, pótlás

HATÁROZAT

2. SZ. MELLÉKLET: Favizsgálati adatlapok (1-13)

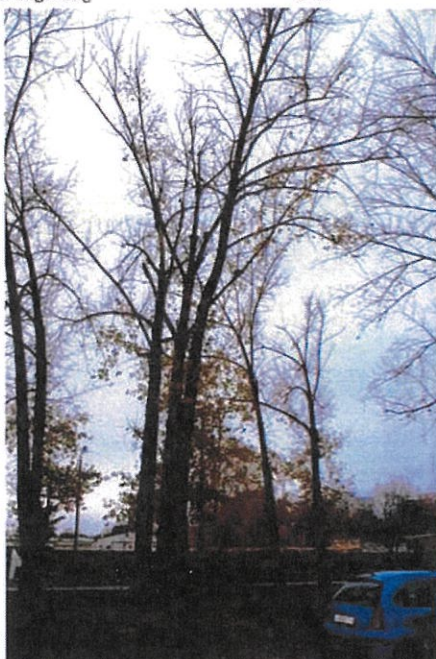
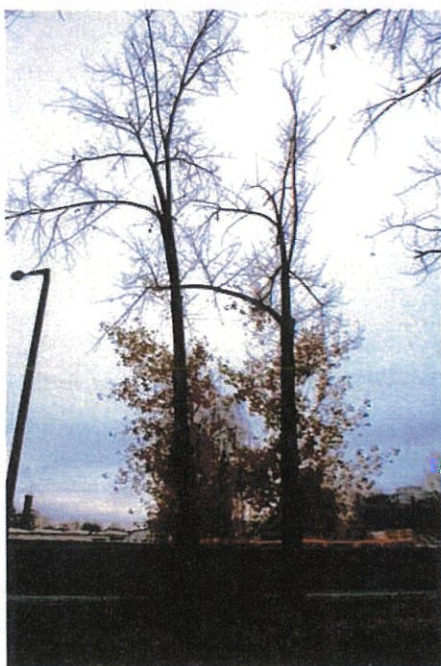
Helyszín	Krúdy Gyula u. 34.
Latin név	Populus x euramericana
Magyar név	Nemes nyár
Átmérő	30-50 cm
Magasság	20 m
Törzsmagasság	8 m

A fa statikai állapota	
Kitérés mértéke a függőlegestől: nem jelentős	
Kitérés iránya: nincs	
Súlyponteltolódás mértéke: 0 m	
Gyökérzet leírása	
Megemelte a környező talajt. A fa mozgására utaló jelek nem láthatóak.	
Gyökérzet és gyökérnyak állapota	Radó EU favizsgálati értékszám: 2
Gyökérzetben és/vagy a gyökérnyakon látható erős felszíni károsodás, jelentősen kedvezőtlen termőhelyen	
Gyökérnyaki károsodás nem tapasztalható.	
Törzs állapota	Radó EU favizsgálati értékszám: 2
A törzs erős károsodása (több nagyfelületű seb, mély bekorhadások)	
Fagylécek, kéreghiányos állapot több esetben is megfigyelhető. Torzult, hajlott törzs. Törzsrepedések. Megvastagodott üreges ághelyek.	
Koronaalap jellemzése	
Odvas ághelyek.	
Korona állapota	Radó EU favizsgálati értékszám: 2
Erős koronakárosodás (50% felett)	
A fákon erős csúcscsáradás tapasztalható. Száraz ágak és ágcsonkok. Kéregleválás. Letört ágak.	
Epifiton növény a fán	nincs

Veszélyeztetés	épület, közút, járda, garázssor
A fa egészségi állapota és életképessége	Radó EU favizsgálati értékszám: 1
Sürgősen lecsereendő állapota vagy károsodása miatt (baleset vagy építmény-rongálás veszélye)	
Kezelési javaslat	
Kivágás!

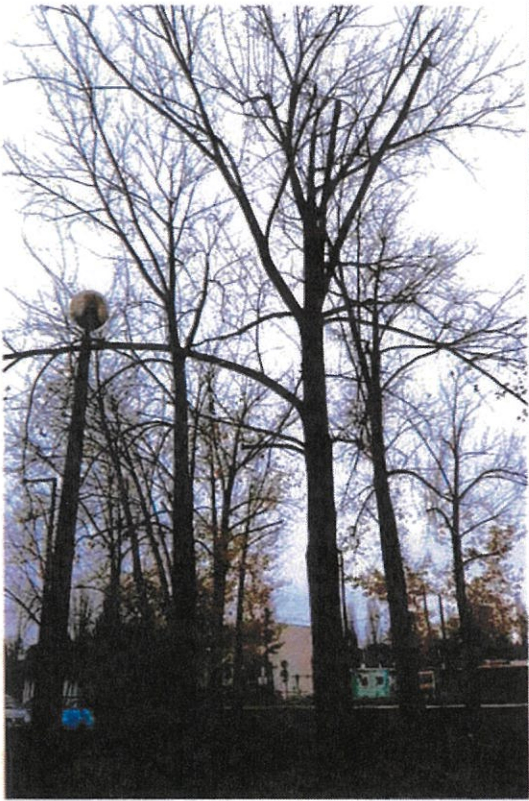
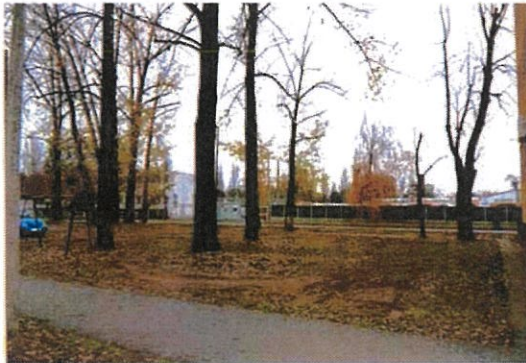
Favizsgálati adatlapok (14-16)

Helyszín	Krúdy Gyula u. 34.	A favizsgálat eredménye	
Latin név	Populus x euramericana	A fa statikai állapota	
Magyar név	Nemes nyár	Kitérés mértéke a függőlegestől: nem jelentős	
Átmérő	30-50 cm	Kitérés iránya: nincs	
Magasság	20 m	Súlyponteltolódás mértéke: 0 m	
Törzsmagasság	8 m	Gyökérzet leírása

Megemelte a környező talajt. A fa mozgására utaló jelek nem láthatóak.	
		Gyökérzet és gyökérnyak állapota	Radó EU favizsgálati értékszám: 2
		Gyökérzeten és/vagy a gyökérnyakon látható erős felszíni károsodás, jelentősen kedvezőtlen termőhelyen	
		Gyökérnyaki károsodás nem tapasztalható.	
		Törzs állapota	Radó EU favizsgálati értékszám: 2
		A törzs erős károsodása (több nagyfelületű seb, mély bekorhadások)	
		Fagylécek, kéreghiányos állapot több esetben is megfigyelhető. Torzult, hajlott törzs. Törzsrépedések. Megvastagodott üreges ághelyek.	
		Koronaalap jellemzése	
		Odvas ághelyek.	
		Korona állapota	Radó EU favizsgálati értékszám: 2

Erős koronakárosodás (50% felett)			
A fákon erős csúcscsáradás tapasztalható. Száraz ágak és ágcsonkok. Kéregleválás. Letört ágak.			
Epifiton növény a fán	nincs	A fa egészségügyi állapota és életképessége	
Veszélyeztetés	épület, közút, járda, garázsosor	Radó EU favizsgálati értékszám: 1	
		Sürgősen lecserélendő állapota vagy károsítása miatt (baleset vagy építmény-rongálás veszélye)	
		Kezelési javaslat	
		Kivágás!

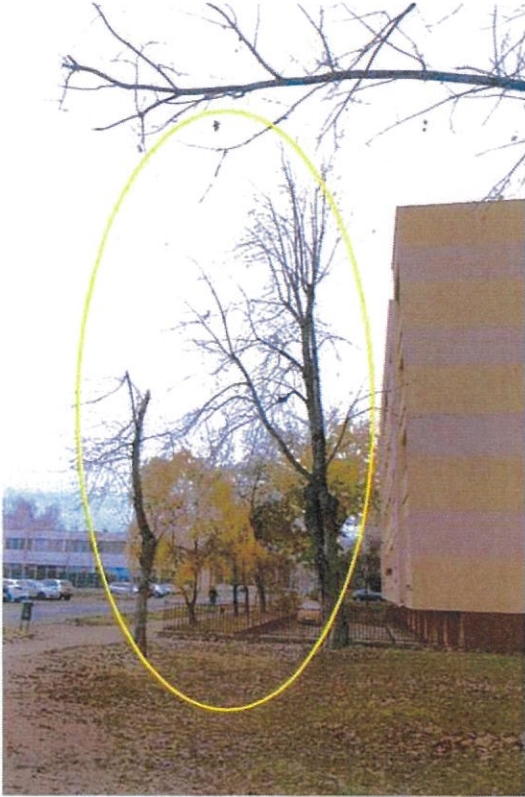
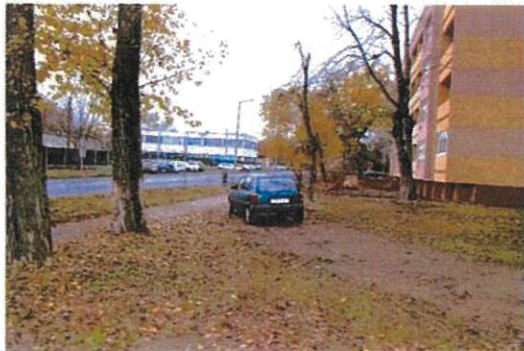
Favizsgálati adatlapok (17)

Helyszín	Krúdy Gyula u. 34.	A favizsgálat eredménye	
Latin név	Acer saccharinum	A fa statikai állapota	
Magyar név	Ezüst juhar	Kitérés mértéke a függőlegestől: nem jelentős	
Átmérő	50 cm	Kitérés Iránya: D	
Magasság	18 m	Súlyponteltolódás mértéke: 1 m	
Törzsmagasság	4 m	Gyökérzet leírása

Megemelte a környező talajt. A fa mozgására utaló jelek nem láthatóak.	
		Gyökérzet és gyökérnyak állapota	Radó EU favizsgálati értékszám: 2
		Gyökérzeten és/vagy a gyökérnyakon látható erős felszíni károsodás, jelentősen kedvezőtlen termőhelyen	
		Gyökérnyaki károsodás nem tapasztalható.	
		Törzs állapota	Radó EU favizsgálati értékszám: 2
		A törzs erős károsodása (több nagyfelületű seb, mély bekorhadások)	
		Korhadt, megvastagodott ághelyek	
		Koronaalap jellemzése	
		Odvas ághelyek.	
		Korona állapota	Radó EU favizsgálati értékszám: 2
Erős koronakárosodás (50% felett)			
A fákon erős csúcscsúradás tapasztalható. Száraz ágak és ágcsonkok. Kéregleválás. Letört ágak. Erősen csonkolt korona.

Epifiton növény a fán	nincs	A fa egészségi állapota és életképessége	
Veszélyeztetés	épület, közút, járda	Radó EU favizsgálati értékszám: 1	
Sürgősen lecsereendő állapota vagy károsodása miatt (baleset vagy építmény-rongálás veszélye)		Kezelési javaslat	
		Kivágás!

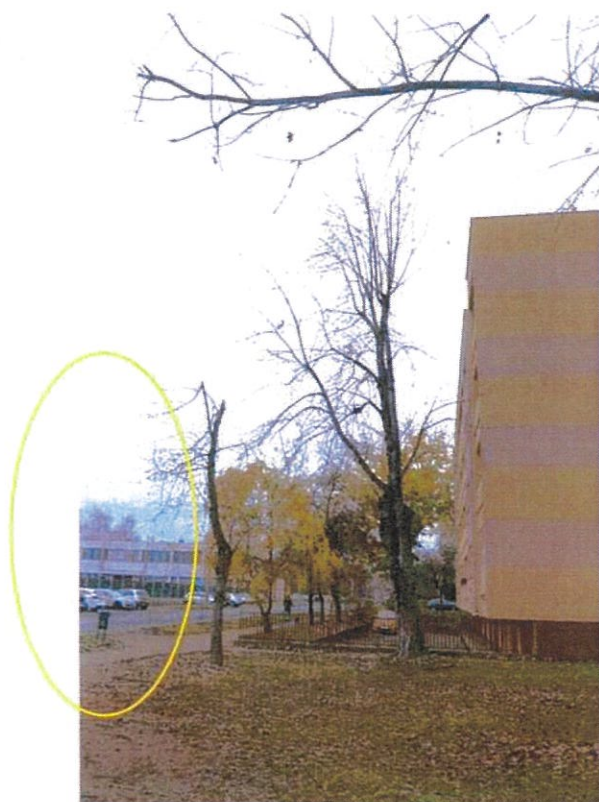
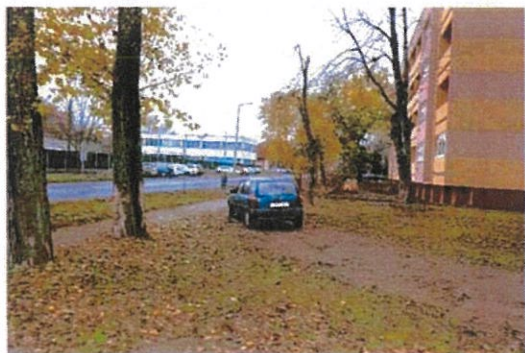
Favizsgálati adatlap (18)

Helyszín	Krúdy Gyula u. 34.
Latin név	Tilia cordata
Magyar név	Kislevelű hárs
Átmérő	25 cm
Magasság	6 m
Törzsmagasság	3 m

A fa statikai állapota	
Kitérés mértéke a függőlegestől: nem jelentős	
Kitérés iránya: D	
Súlyponteltolódás mértéke: 0 m	
Gyökérzet leírása	
A fa mozgására utaló jelek nem láthatóak.	
Gyökérzet és gyökérnyak állapota	Radó EU favizsgálati értékszám: 2
Gyökérzeten és/vagy a gyökérnyakon látható erős felszíni károsodás, jelentősen kedvezőtlen termőhelyen	
Gyökérnyaki károsodás nem tapasztalható.	
Törzs állapota	Radó EU favizsgálati értékszám: 2
A törzs erős károsodása (több nagyfelületű seb, mély bekorhadások)	
Korhadt, megvastagodott ághelyek	
Koronaalap jellemzése	
Odvas ághelyek.	
Korona állapota	Radó EU favizsgálati értékszám: 2
Erős koronakárosodás (50% felett)	
Erősen csonkolt, féloldalas korona. Száraz ágak, odvas ághelyek.	
Epifiton növény a fán	nincs
Veszélyeztetés	épület, közút, járda
A fa egészségi állapota és életképessége	
Radó EU favizsgálati értékszám: 1	
Sürgősen lecserélendő állapota vagy károsodása miatt (baleset vagy építmény-rongálás veszélye)

Kezelési javaslat	
Kivágás!
