Iktató szám: HCA 356/2024

**Tárgy:** Keleti pályaudvar Budapest, Kerepesi út 2-4. alatt beépített 2 db. mozgólépcső rendellenes működésének vizsgálata.

**1. Bevezető:**

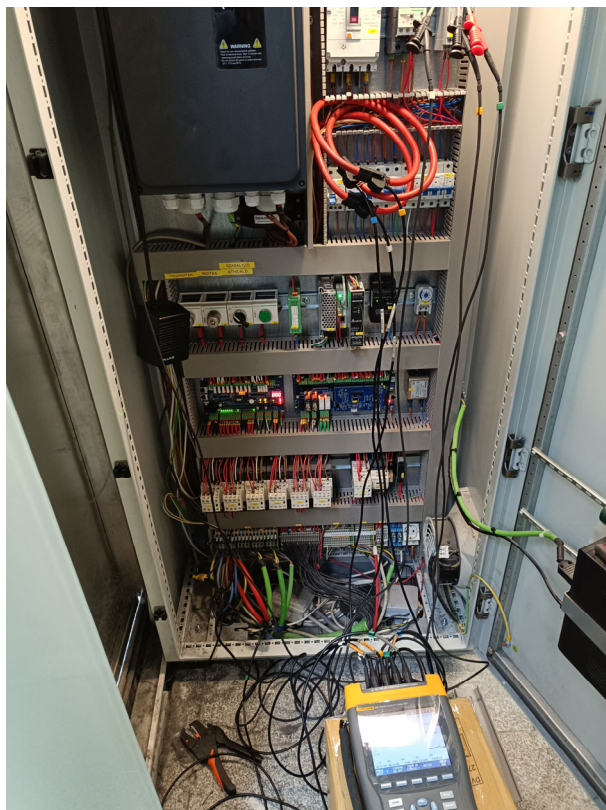
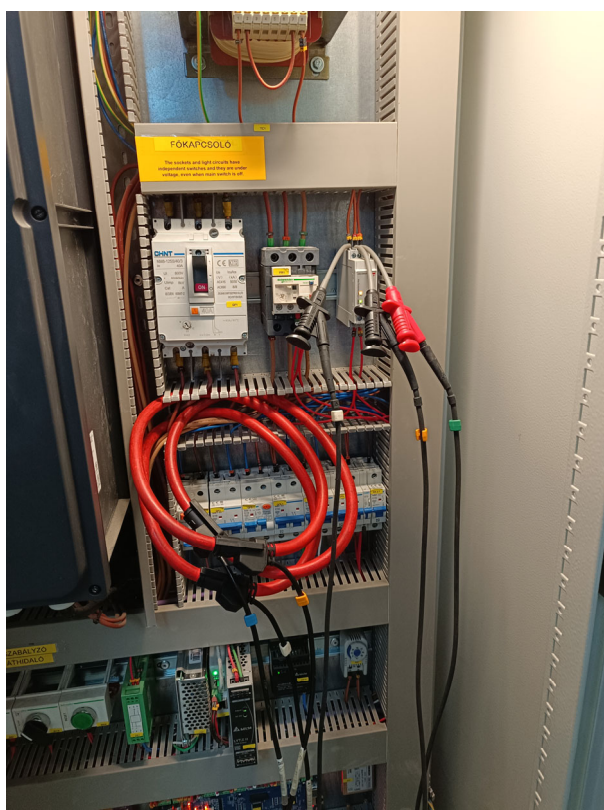
Helyszíni tárolási lehetőség hiányában a FLUKE 435 hálózat-analizátorral képernyő képei és leolvasható adatai alapján feljegyzett adatok:

L1-PE: = 237,5 VAC eff; ingadozás 2,2 Veff < 1 %-os (10 perces tárolt mérés adata)

L2-PE: = 236 VAC eff; ingadozás 2,2 Veff < 1 %-os i (10 perces tárolt mérés adata)

L3-PE: = 378 VAC eff; ingadozás 2,3 Veff < 1 %-os (10 perces tárolt mérés adata)

**Értékelés:** A többszöri tízperces, mozgólépcső FEL üzemben felvett mérésadatok stabil villamos hálózatot indikáltak. A mérési időszakban feszültség-kimaradás egyáltalán nem volt észlelhető. A napközbeni (10:00-13:00), pályaudvar normál forgalmú üzemben észlelt ingadozási értékek önmagukban nem okozhatják a mozgólépcső vezérlés leállítását.

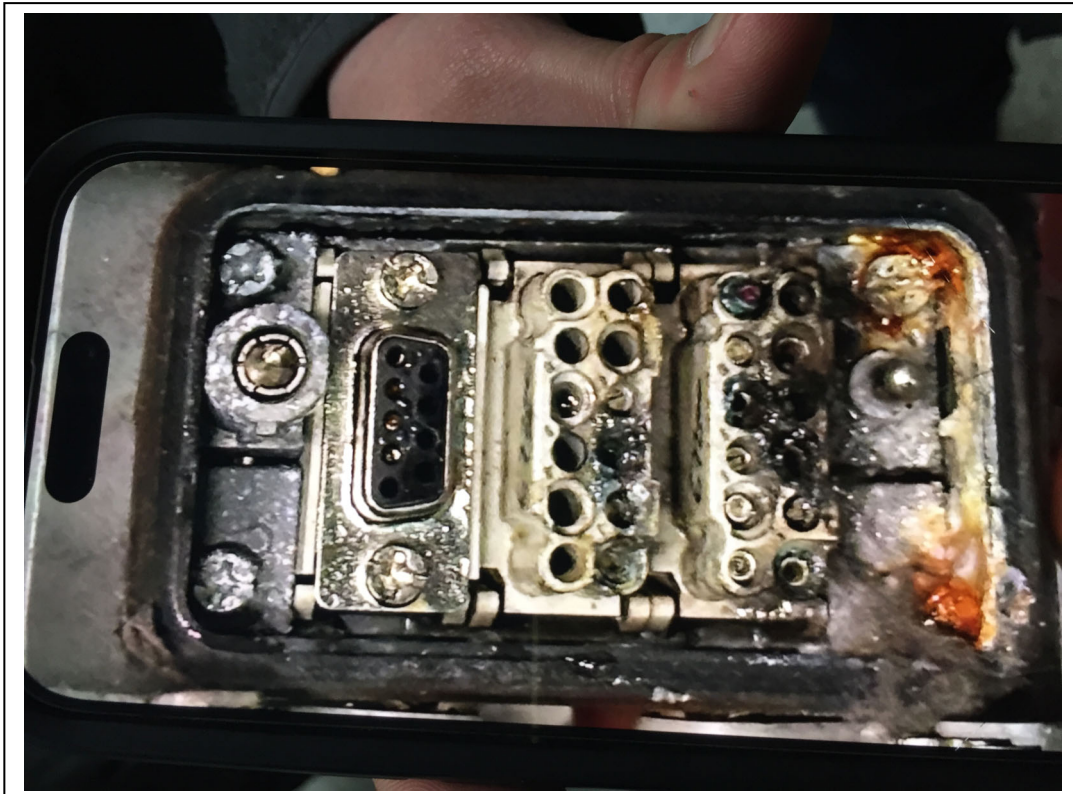
Az üzemeltető MÁV elmondása szerint 2023. augusztus elején, csapadékos időben közvetett csatornázási hibák miatt a mozgólépcső alsó állomásán is tetemes víz jelent meg. Ez károsította a vezérlés egyes elemeit (különösen a csatlakozókat), ami nem garanciális esemény. A gyártói szerviz TKE-Eu-HU jelenlévő képviselőinek információja, hogy az elhúzódó javítás-rendelés miatt csak a legutóbbi időben egyeztetette az üzemeltetővel a csatlakozó cseréket. A gyártói szerviz fényképfelvételt szolgáltatott a korábban szétszerelt, és átmenetileg üzemelő korrodálódott csatlakozóról (kombinált D-SUB9 és vezérlési érintkezőket tartalmazó csatlakozó). Ilyen csatlakozó mindkét lépcső alsó fordítótér területén szerepel, és mindkettőt vízkár miatti korrózió érte. Terv szerint a szakszerviz - amint rendelés történik és a gyártó spanyolországi telephelye szállítja a szükséges anyagokat - a károsodott csatlakozókat helyszíni szereléssel cseréli.

**Megjegyzés:** ezek a csatlakozók a villamos tervrajzon nem szerepelnek, és a felméréskor nem voltak hozzáférhetők. A gyártó/létesítő jelenlévő szakembere jelezte: hogy ezeket az erősen korrodálódott csatlakozási pontokat nem bontják meg, a cserére alkatrészek megérkezéséig, hogy a szétszereléssel esetleg okozott villamos érintkezési bizonytalanság ne okozzon leállást.

- 5.3 pontban leírt vízkár-korrózió által érintett csatlakozók cseréje mindkét lépcső alsó részegységeinél (amint rendelés történik és spanyol gyártó anyagokat szállít, terv szerint 2024. február végéig). Ezt helyszíni szereléssel a TKE-Eu HU hazai szerelői végzik majd.

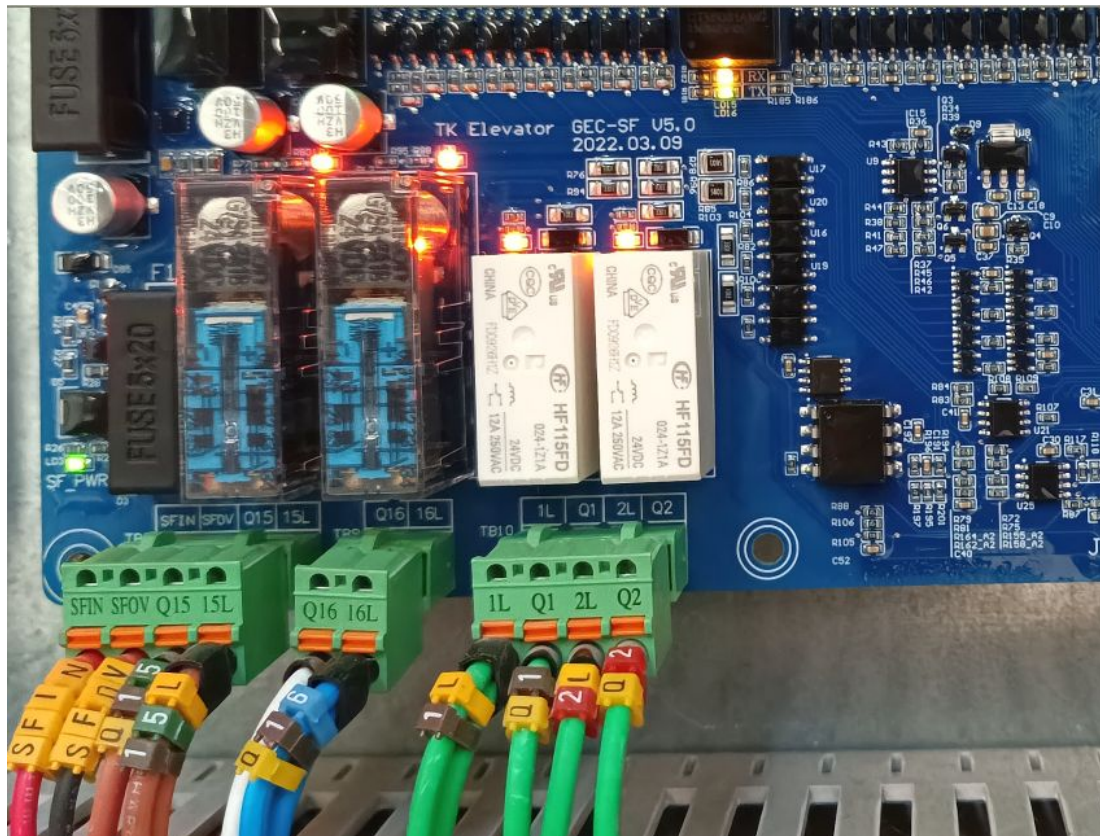
GEC-SF panel, beavatkozó reléi

A kiegészítő fék (biztonsági fék, tengelyfék, vészfék) működtetését és ellenőrzését, az osztott intelligenciájú vezérlő rendszerben a GEC-SF (GEC Safety Bord) végzi. A működtető program a retesz megkívánt állapota és a ténylegesen fennálló állapota között, - egy adott idő eltelte után -, ekvivalencia vizsgálatot végez. Hibás működés akkor van, ha ennek a vizsgálatnak az eredménye eltérő állapotot mutat

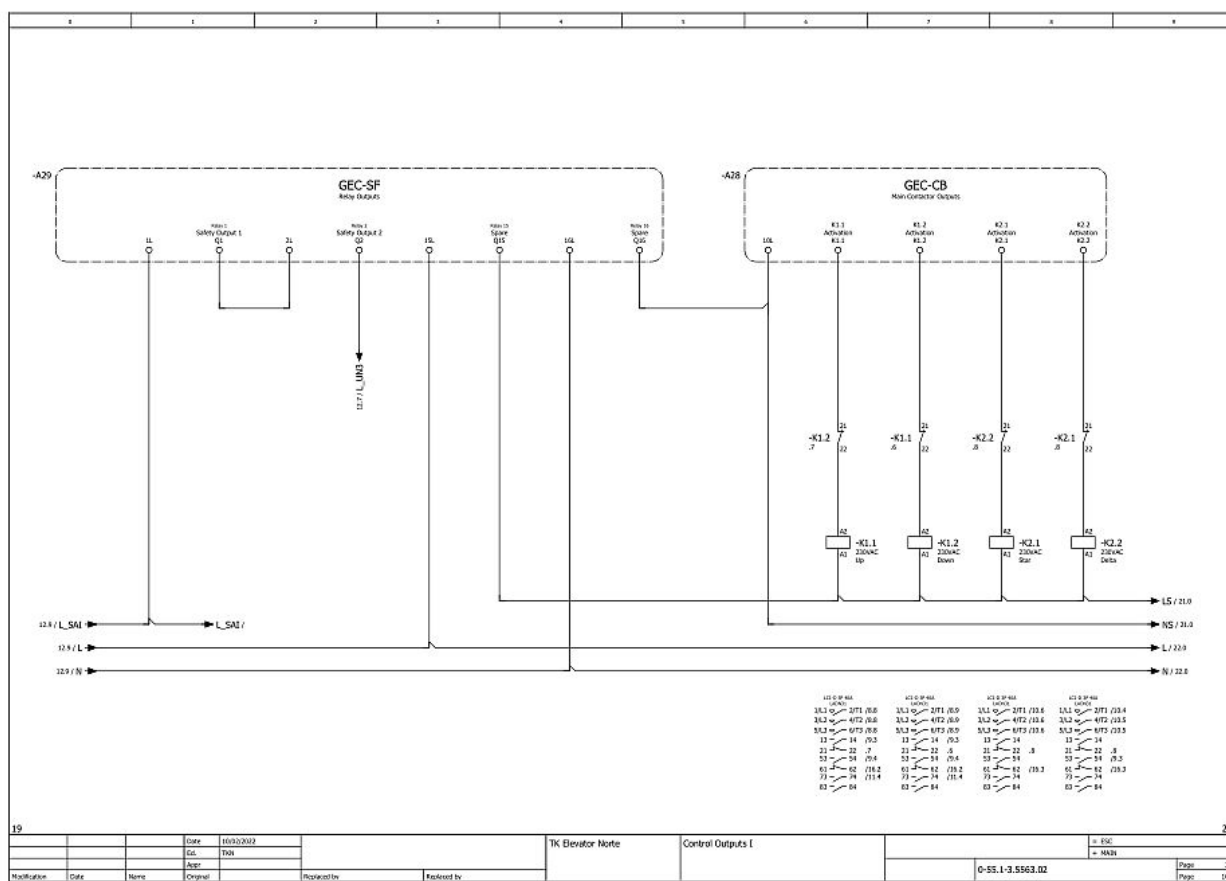
## 20. lap Kiegészítő fék és a kontaktorok működtetése.

A GEC-SF panelon balról az első két relé, OMRON G7SA-3A1B 24VDC típusú biztonsági relé, melyek a Q15 kimeneten a kontaktorok L (230VAC) feszültségét, míg a Q16 kimeneten keresztül a GEC-CB panel relé közös IOL pontján az N (nullát) kapcsolják le. Ezek a lépcső leállításánál és indulásánál játszanak szerepet.

A két fehér, HF115FD 24VDC miniatűr teljesítmény relé, a sorbakötött 1L-Q1 és a 2L-Q2 érintkezőkön keresztül, az UN3 kiegészítő fék tápegység bemenetét közvetlenül kapcsolják, a zavaraszűrt 230VAC feszültségre (L\_SAI, N\_SAI). Ez egy WULON SHIJIAZHUANG gyártmányú, mozgólépcső energiatakarékos húzómágnes, ZDS150/100 -30 típusú tápegysége, melynek kimenő feszültsége 198/35VDC, árama 3/0,2A. Meghúzatási idő kb. 2s.

*Tehát megállapítható, hogy a kiegészítő fék működtetésében csak a GEC-SF panel, az UN3 tápegység és az YB3 húzómágnes vesz részt. A működés ellenőrzését is a GEC-SF panel végzi a X15 bemenetén keresztül, melyre a feszültséget az SQ20 érzékelő kapcsolja. Az F286 hiba okát ebben a hurokban kell keresni!!!*

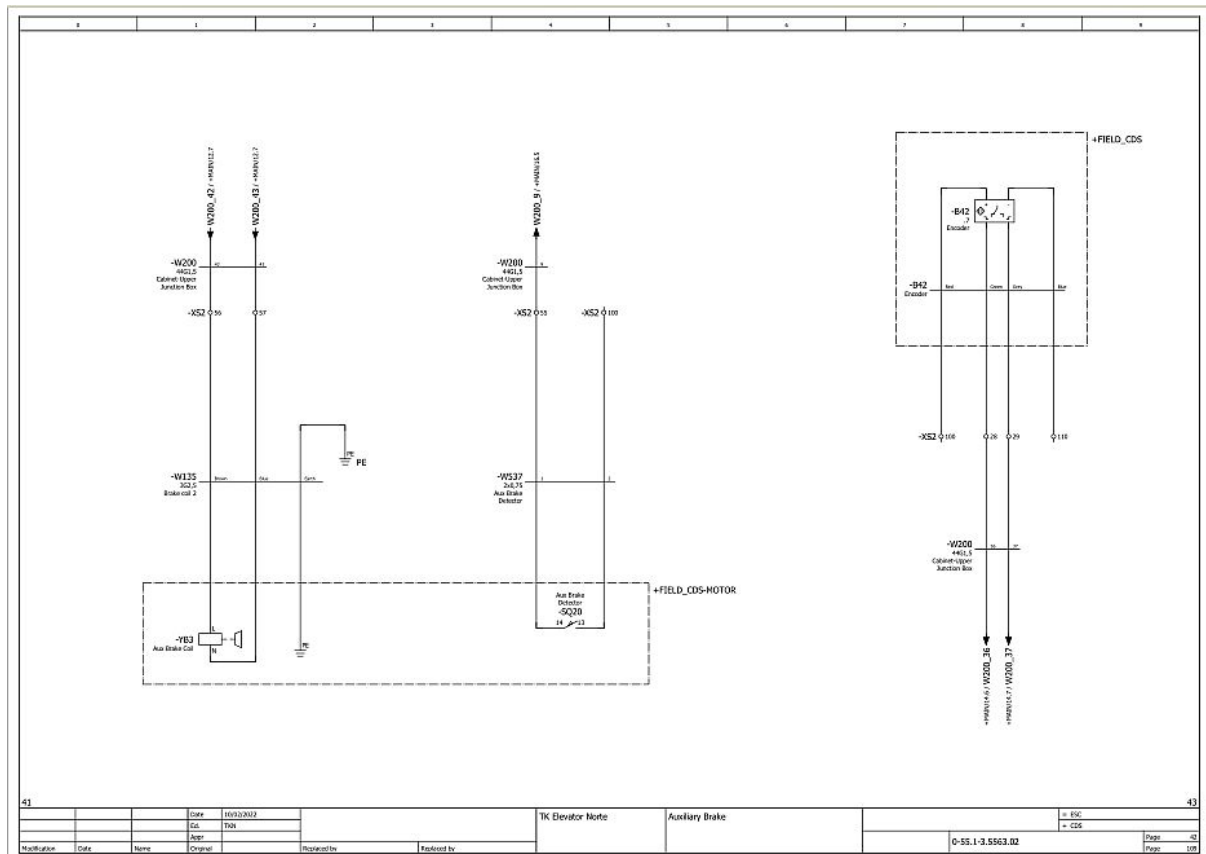
42. lap Kiegészítő féket működtető YB3 húzó-mágnes (1 mező) és a retesz helyzetét jelző SQ20 érzékelő (4 mező).

A gyakran fellépő F286 hibát okozhatja az is, hogy az energiatakarékos húzó-mágnes, mely a kiegészítő fék reteszét működteti, esetleg a csökkentett tartási feszültségen, nem tudja a reteszt a rugóerő ellenében biztonságosan kiemelve tartani. Ez könnyen ellenőrizhető a következők szerint. (20 és 42 lapok)

- A GEC-SF panel, 1L jelű sorkapcsából az L\_SAI vezeték (zavarszűrt 230) ki kell emelni. Ehhez a vezetékhez egy kapcsolóval ellátott vezetékkel kell csatlakoztatni.
- Az UN3 jelű tápegység V~ jelű sorkapcsából a vezeték ki kell kötni és helyére a kapcsolóval ellátott vezetékkel kell ideiglenesen csatlakoztatni.
- A lépcső működését a STOP kapcsolóval meg kell akadályozni!

Az ideiglenes kapcsoló kapcsolgatásával a következők ellenőrizhetőek.

- A kapcsoló kapcsolgatásakor, megfelelően működik-e, a GEC-SF X15 bemenetén a retesz visszajelzés. Ez az X15-höz tartozó LED diódán szemmel is látható, de érdemes az X15-ön megjelenő feszültség nagyságát is megmérni.
- Méréssel ellenőrizhető, hogy a kapcsoló kapcsolgatásakor, mekkora a mágnes működtető feszültség nagysága. Ez az XA1 kapocs 42 és 43 sorkapcsa között mérhető.
- A felső váltótérben ellenőrizhető, hogy a kiegészítő fék retesze megfelelően mozog a rugóerő ellenében. A reteszre erőhatást kifejtve ellenőrizhető az is, hogy megfelelő nagyságú a mágnes által kifejtett erő és rázkódás hatására a retesz nem mozdul el.

Az ellenőrzés után az eredeti állapotot vissza kell állítani. (Ideiglenes kapcsolós vezeték kikötése, UN3 V~ jelű és a GEC-SF 1L jelű sorkapcsaiba vezetékek visszakötése.

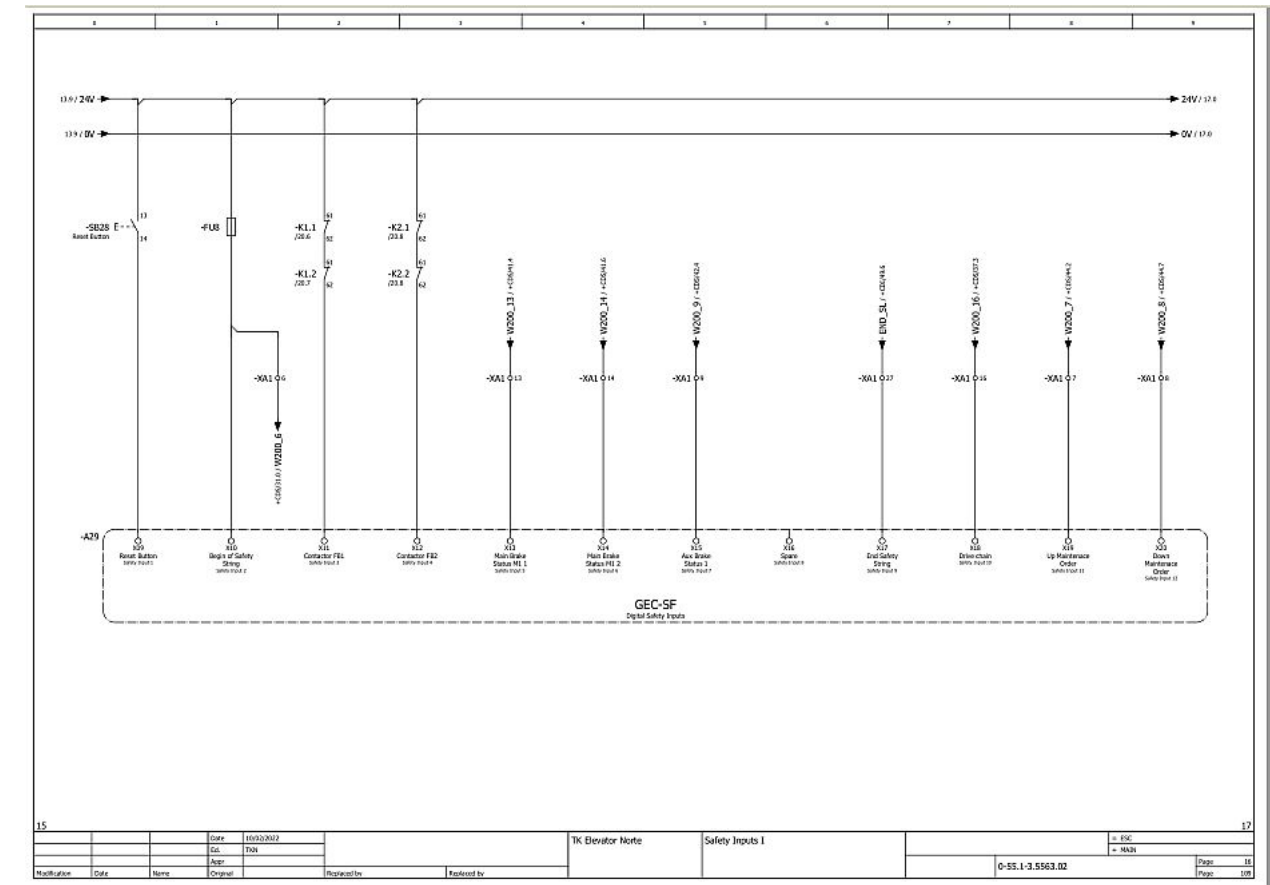
16. lap Kiegészítő féket működtető retesz helyzetét jelző SQ20 érzékelő állapotának az ellenőrzése a GEC-SF X15 bemeneten keresztül (5 mező).

*Ezzel az ellenőrzéssel megállapítható, hogy az F286 hibát okozó hurokban az UN3 tápegység, az YB3 húzómágnes, a retesz mozgatás, a retesz helyzetét jelző SQ20 érzékelő és a GEC-SF panel X15 bemenete megfelelően működik-e?*

*!!! Amennyiben igen úgy a hurokban már csak a GEC-SF elektronika és annak működtető programja maradt!!! Ennek vizsgálata már lényegesen bonyolultabb.*

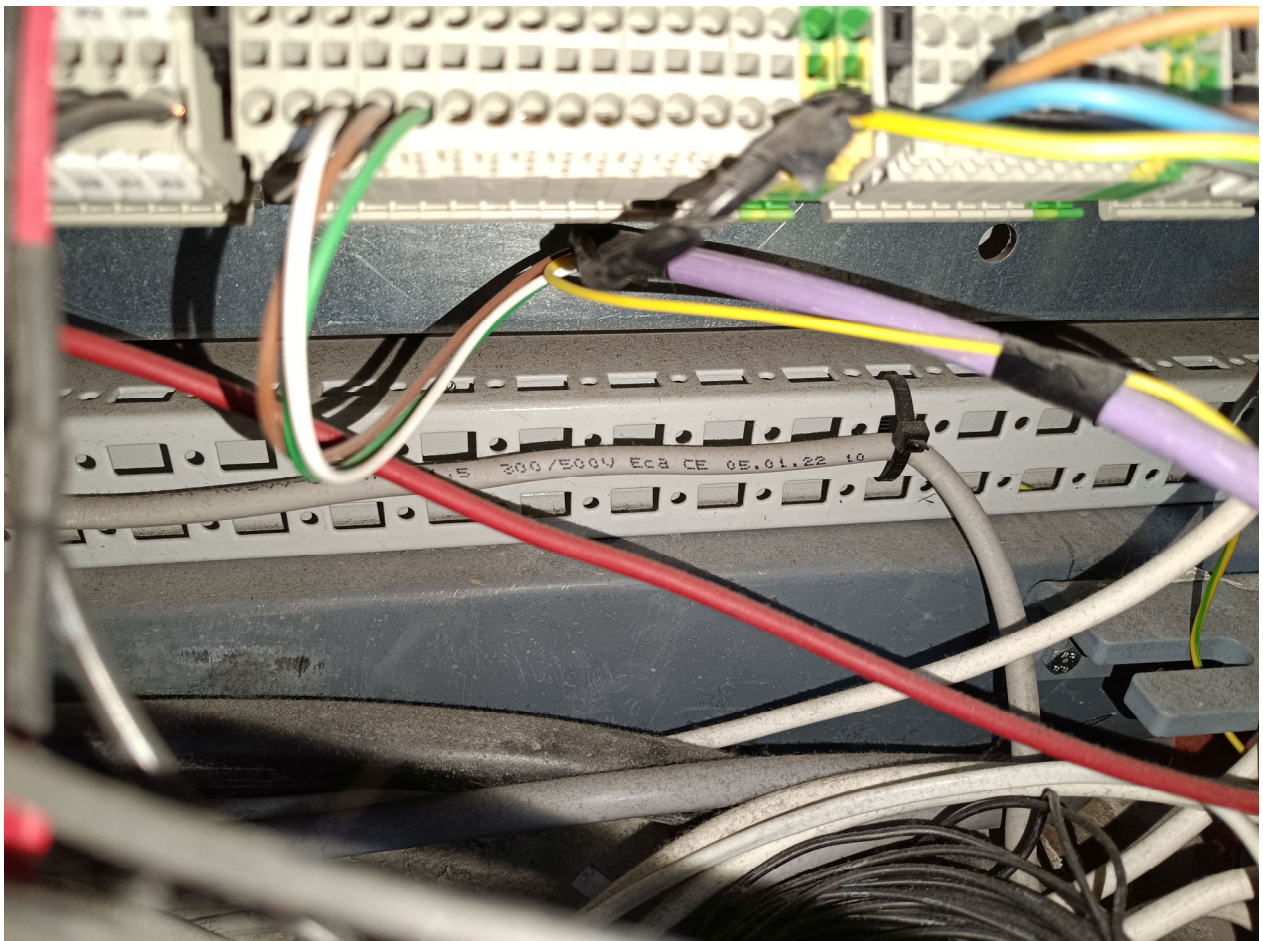
*Figyelem: az A29 GEC-SF panel 2. CAN csatlakozó fordítva van feliratozva!!! A kötés valószínű helyes, de nem a dokumentáció szerinti.*

A vezérlőszekrényből, kimenő CAN2 Bus, XAA:3(H), XAA:4(L), XAA:5(GND) (XAA a harmadik sorkapocs csoport, mely alatt van az árnyékolás nagy felületű lefogására tartó, de az nem ide van kötve)

Zavarvédelem szempontjából a helyes bekötés, ha a lila kábel szigetelésének végét lezsugorcsóvezzük és a kábel végétől a fém tartó távolságának megfelelő távolságra
