## **MŰSZAKI SZAKÉRTŐI VÉLEMÉNY ÉS** **BEAVATKOZÁSI JAVASLAT**

**a Véménd, Rákóczi u. 57. (421. hrsz.) Bölcsődei pince-  
beszakadásra**

**ebr 606 872**

**Budapest, 2023. június**

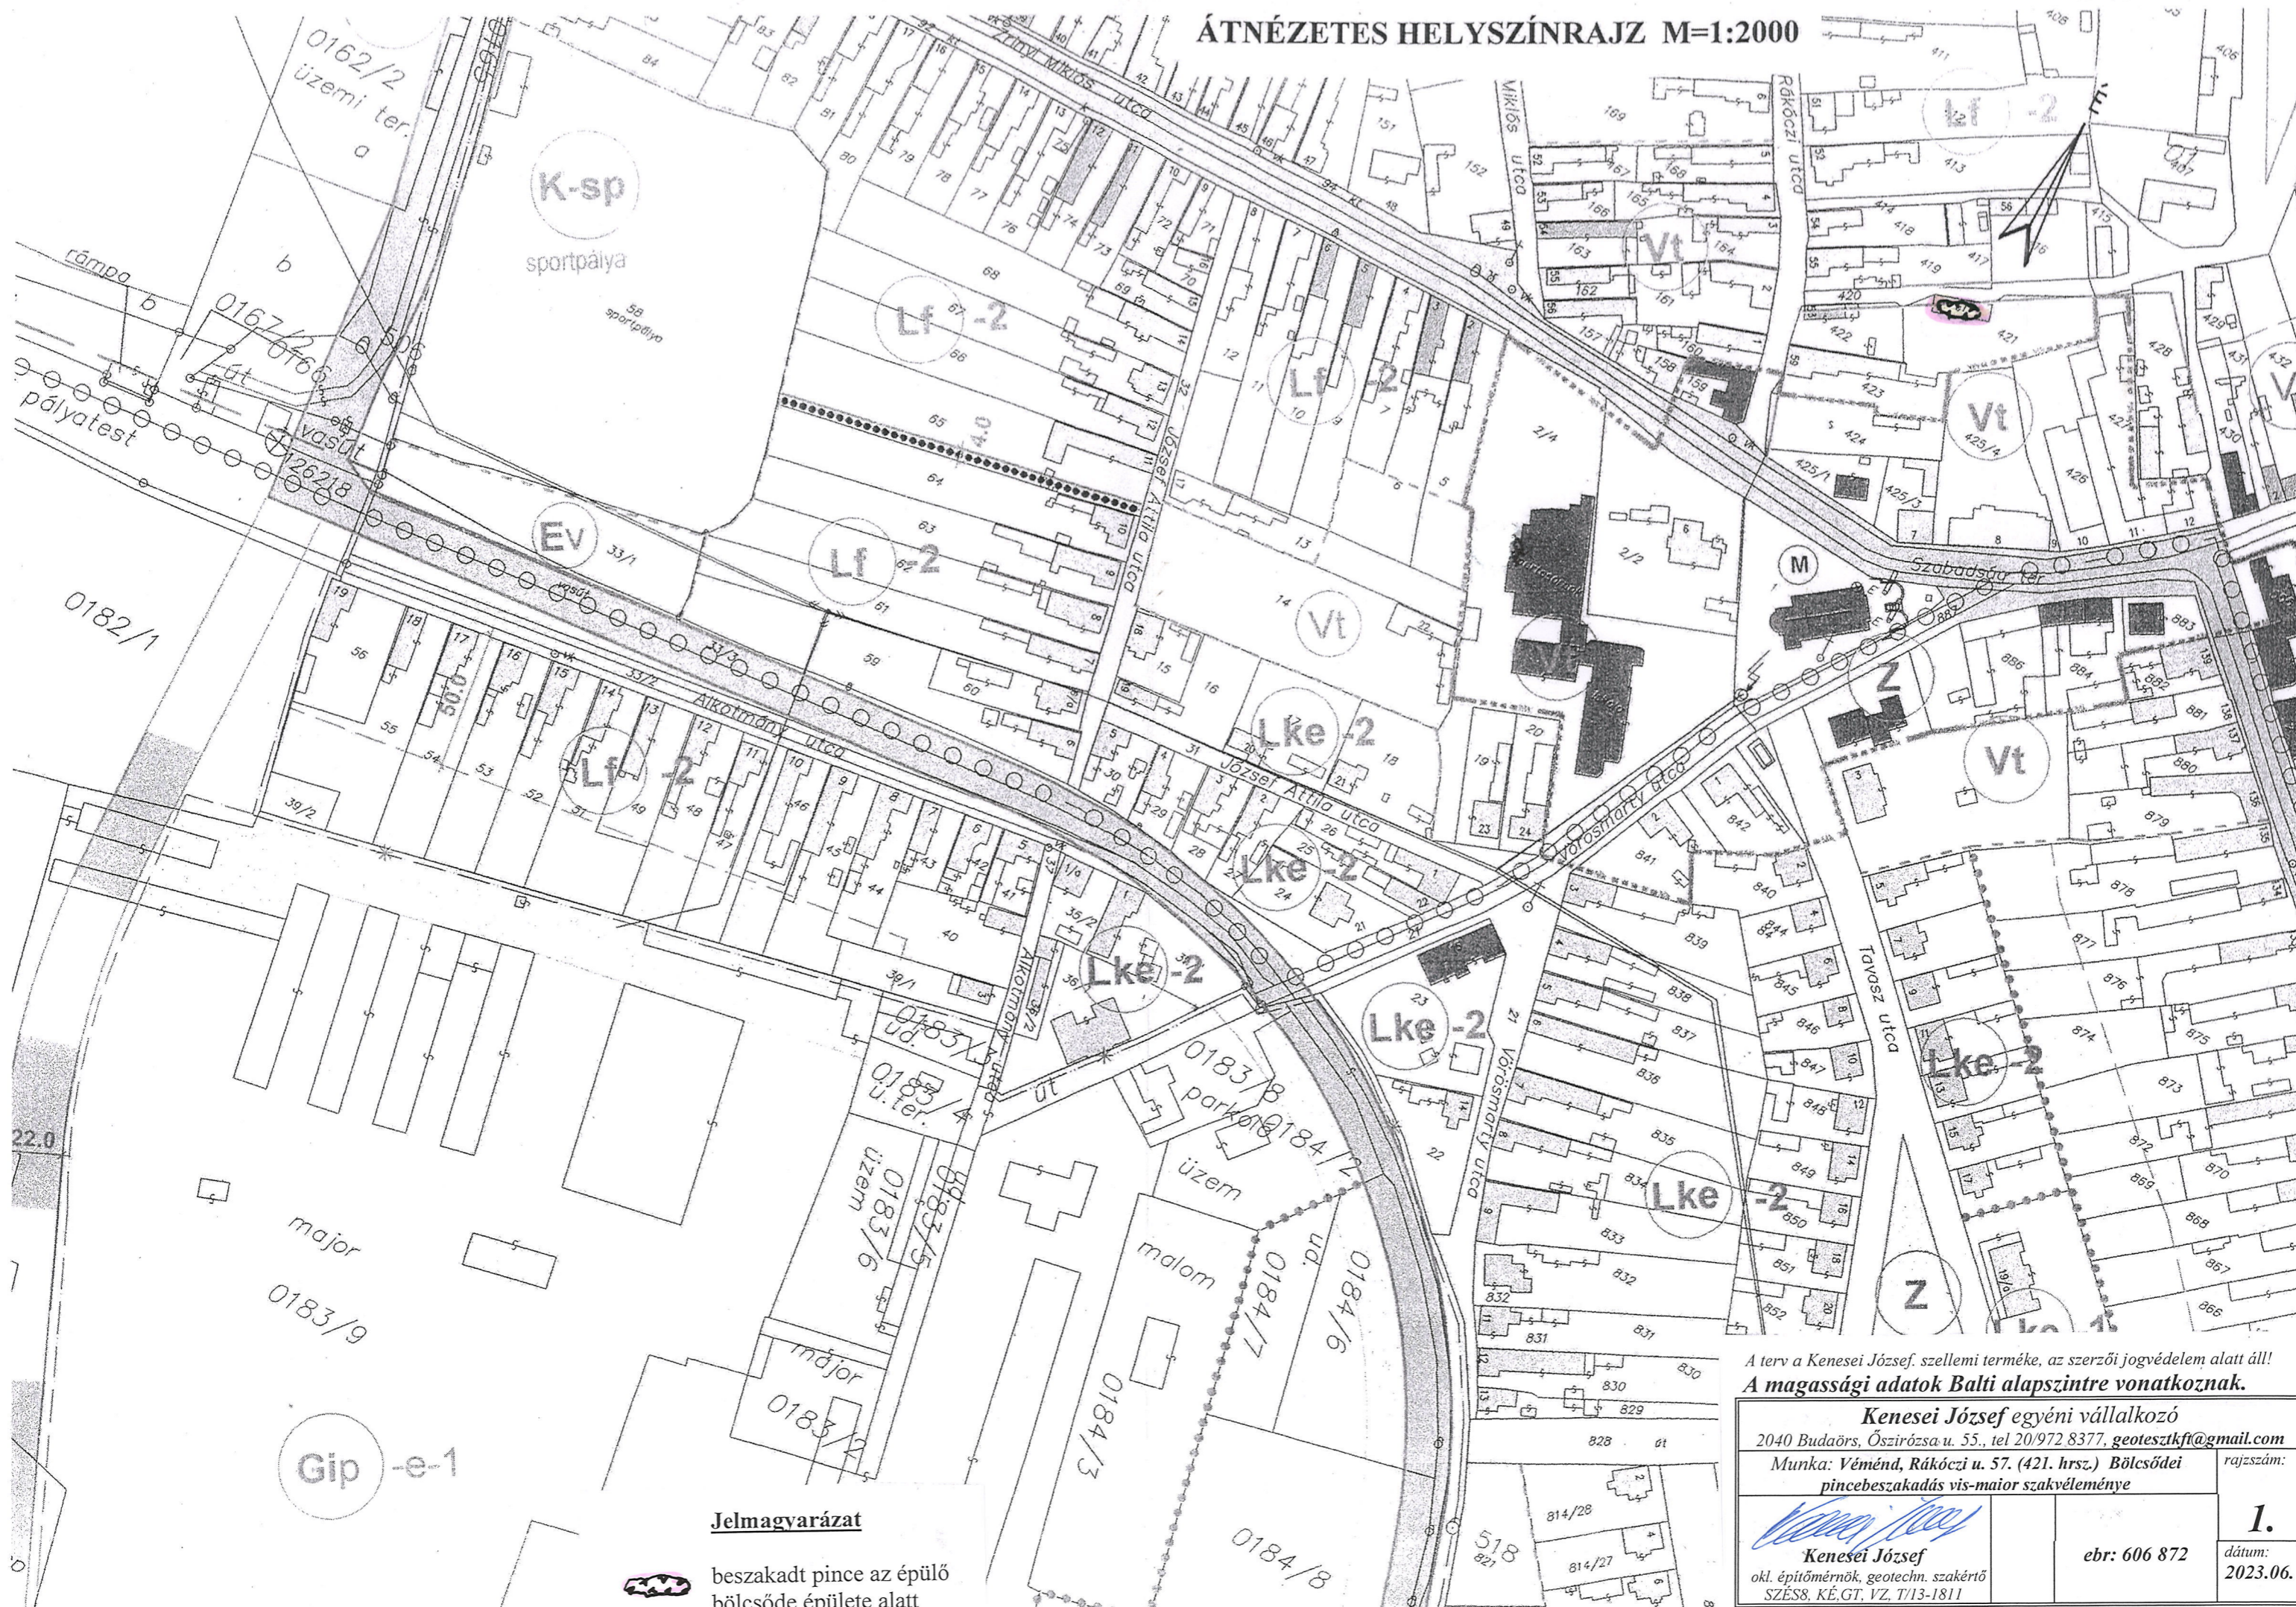
ÁTNÉZETES HELYSZÍNRAJZ M=1:2000

beszakadt pince az épülő bölcsőde épülete alatt

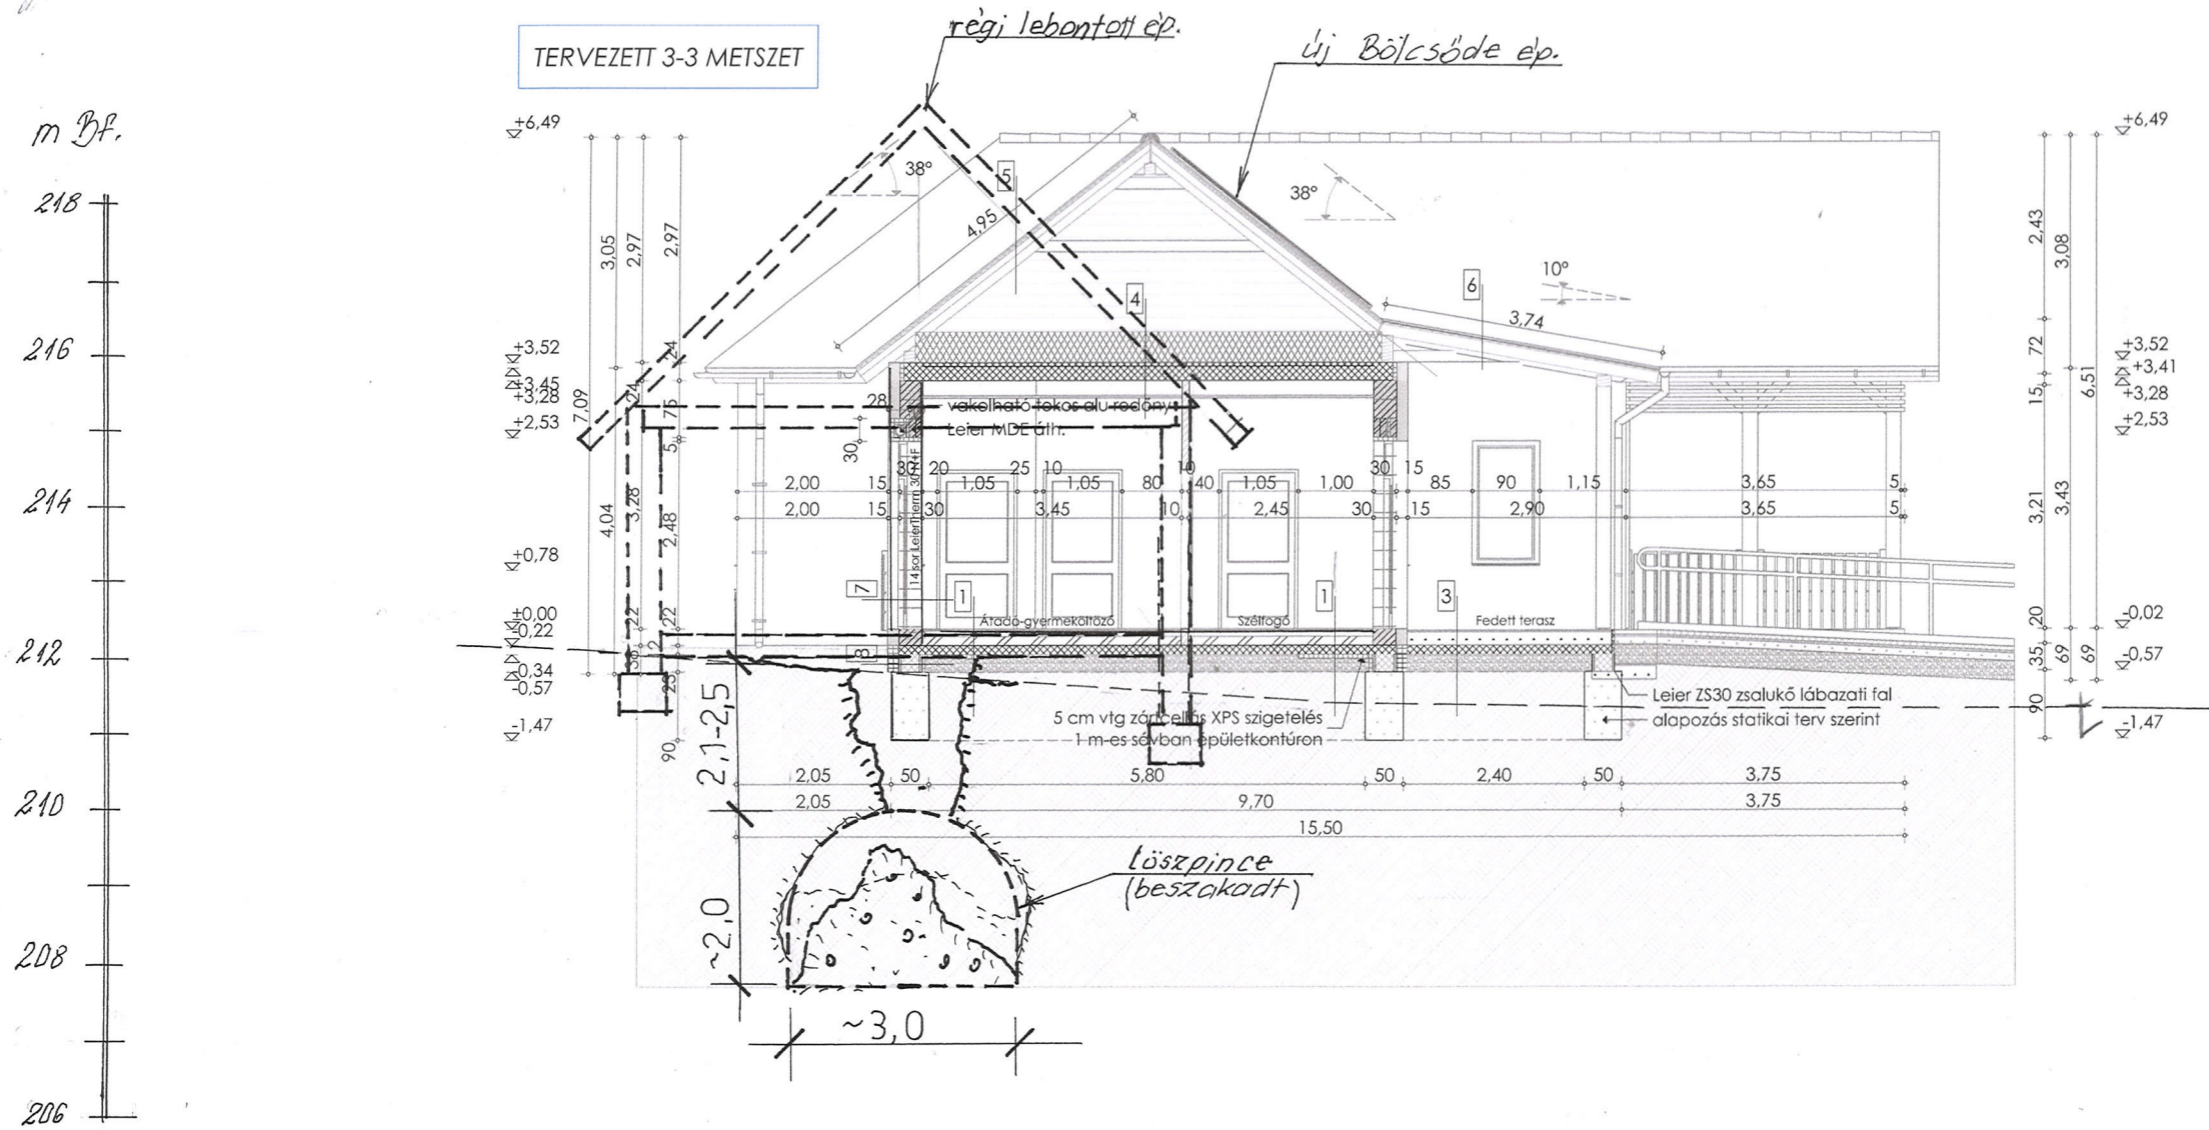
# KÁROSODÁSI MINTA- SZELVÉNY M=1:100

- A kár mértéke a pince feletti terhelési zónát figyelembe véve: **20x8=160 m<sup>2</sup>**
- A károk kialakulásainak okai: A vízre érzékeny lösztalajba az új alapgyökör mentén a közmű munkaárka közvetítésével beszivárgott a nagy mennyiségű esővíz. Az építkezés miatt az épület körül a fedetlen földfelület a beszivárgást tovább fokozta. A víz ráadásul megállt az épület É-i „L”- szárnyánál. Emiatt a már kis takarású pincefőte feletti még ép lösz- összlet átázott. Az új épület alapja a főte feletti lazulási zónába belemetszett,

így a szakadás a felszínig tartóan következett be. Az alapok a levegőben lógnak és az épület alatt is üreg keletkezett. A padozat alól is eltűnt a talaj. Az épület életveszélyessé vált.
