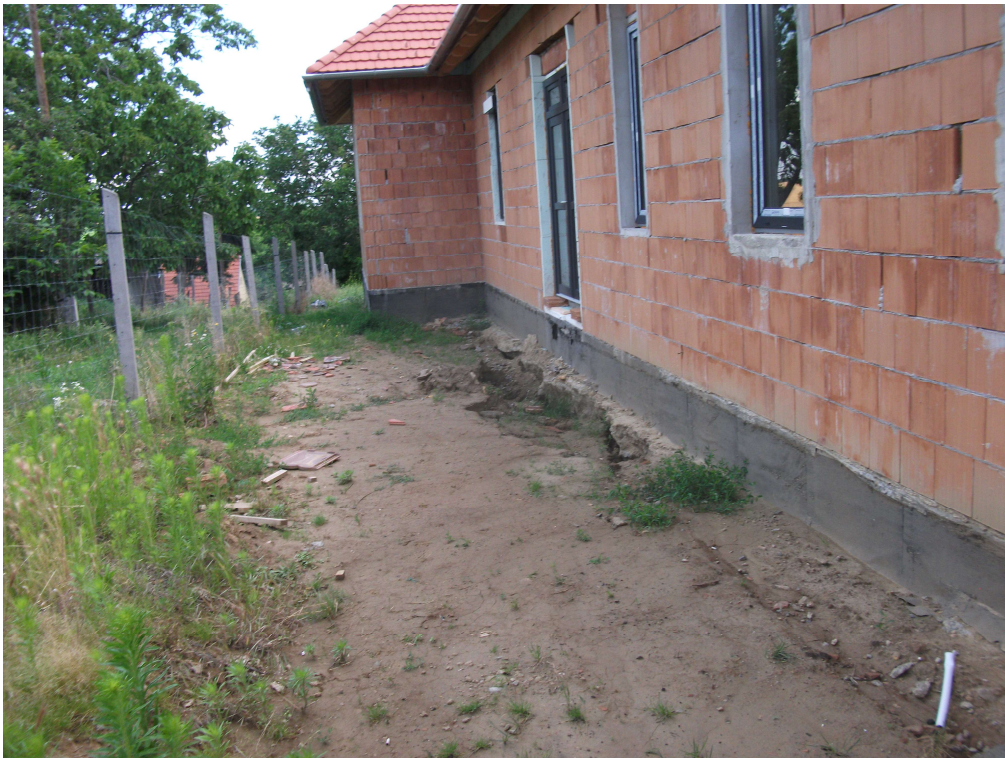
1.kép: A Véméndi Bölcsőde szerkezetkész épülete É-i főfala alatt hosszában szakadt be egy feledésbe merült pince a heves esőzéseket követően . Az építkezést le kellett állítani.

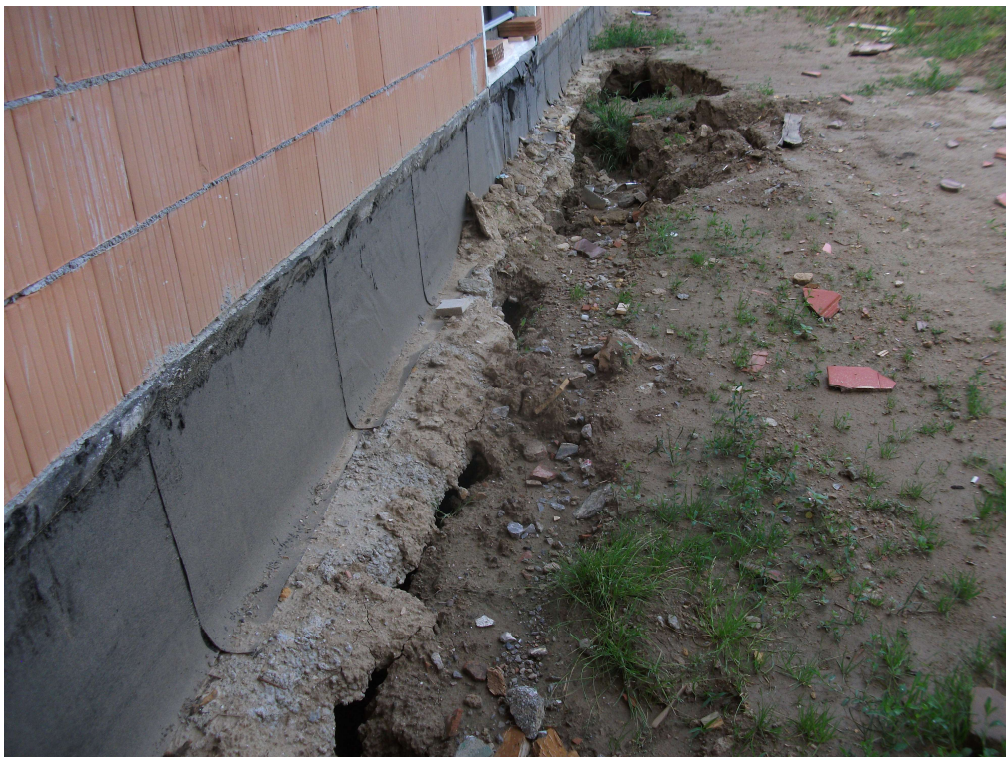
2.kép: A szakadás miatt az épület alapjai kb. 14 m hosszban a levegőben lógnak. Félő, hogy az alap eltörik, az épület belefordul a szakadásba és használhatatlanná válik. Emiatt rendkívül sürgetőek a veszély-elhárítási beavatkozások

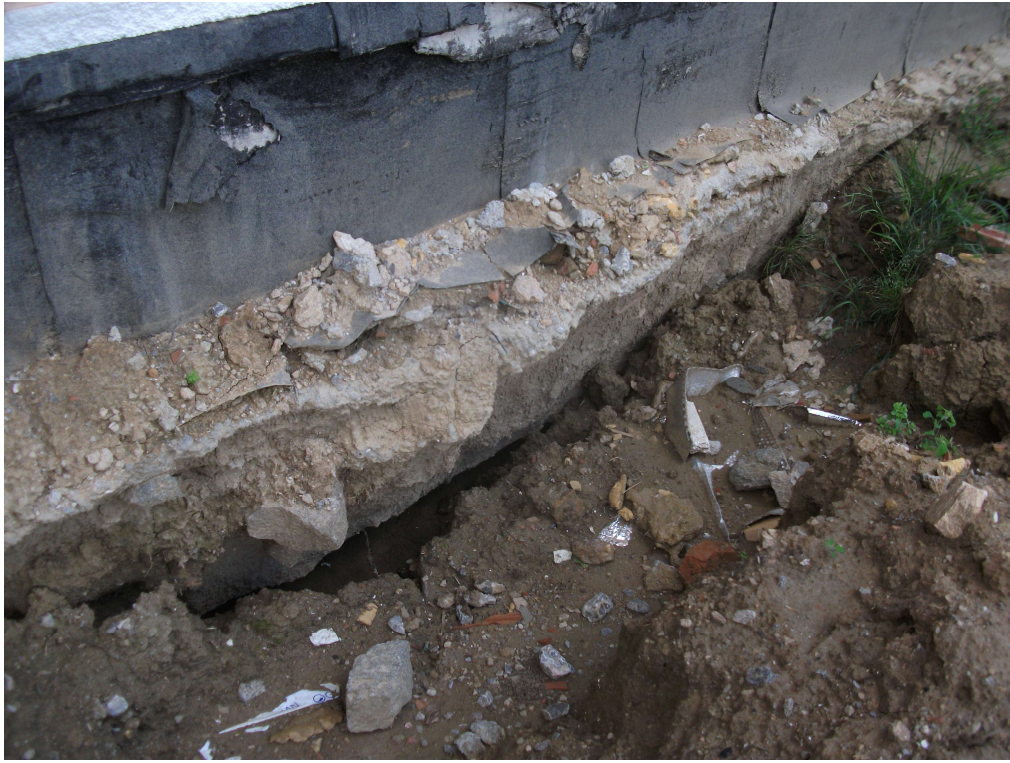
3.kép: Az üreg ferdén az épület alá „húz”, melyet feltárás után alá kell injektálni, illetve bányászati aknákkal kialakított pillérekkel is alá kell támasztani. Egyenlőre repedés még nem jelentkezett az alapokon és lábazon

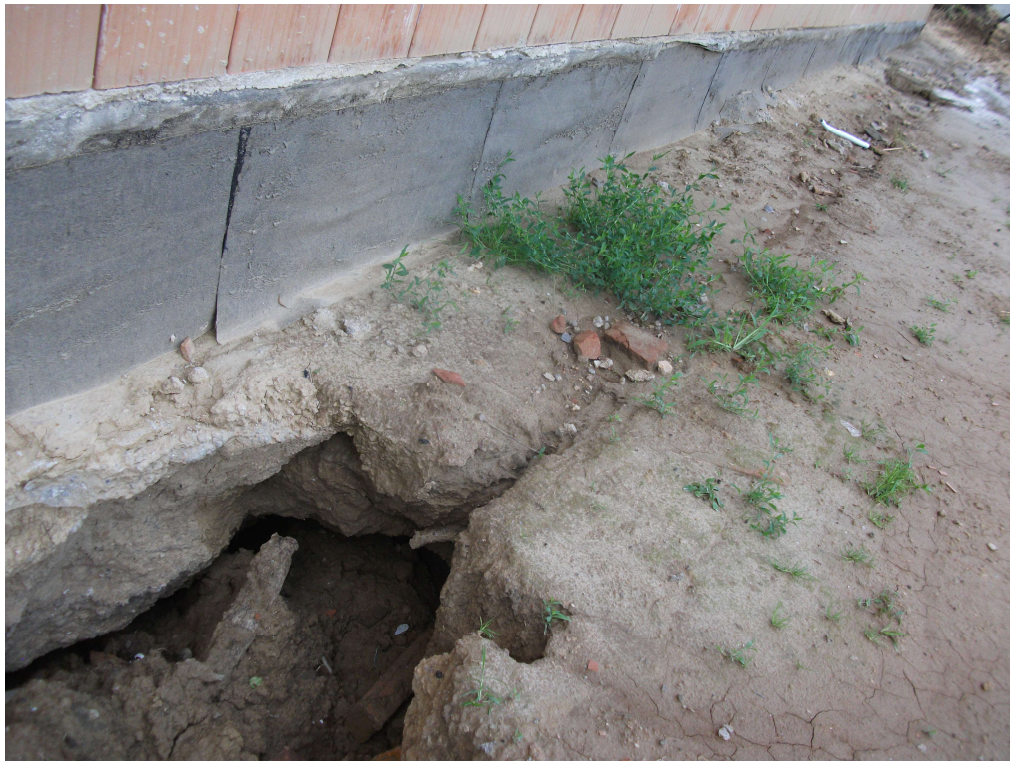
4.kép: Ezen a felvételen látható, hogy kb. 2 m szélességben tátong az üreg, mélysége kb. 0,8-1,2 m és az épület felé tölcésesen tágul. Az is látszik, hogy az épület vége irányába horpa és kimosódás keletkezett. Mielőtt a feltárást megkezdik, az alapokat 3 helyen kiékelte máglya falazattal alá kell dúcolni a betömörített omladék tetejére támasztva.
