Műszaki Ellenőri Feljegyzés

Gyermekorvosi rendelő és Védőnői Szolgálat
1125 Budapest, Szilágyi Erzsébet fasor 18. szám alatti épület földszinti
padlóburkolat-felújítási munkái

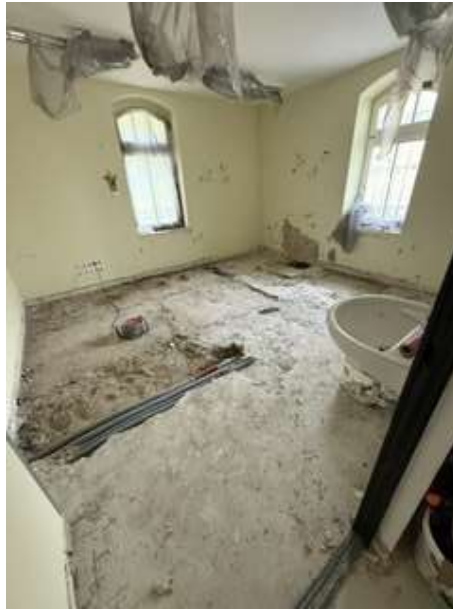
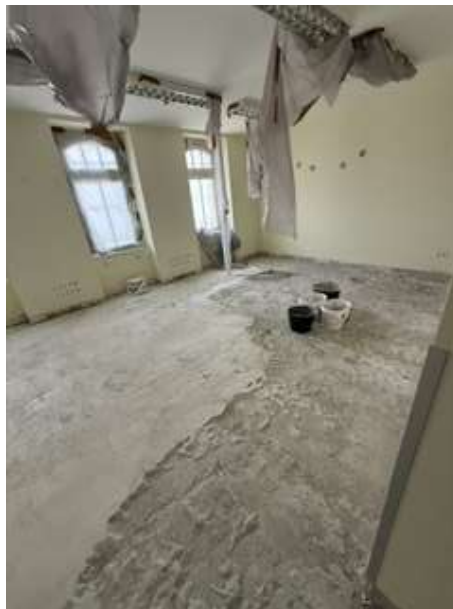
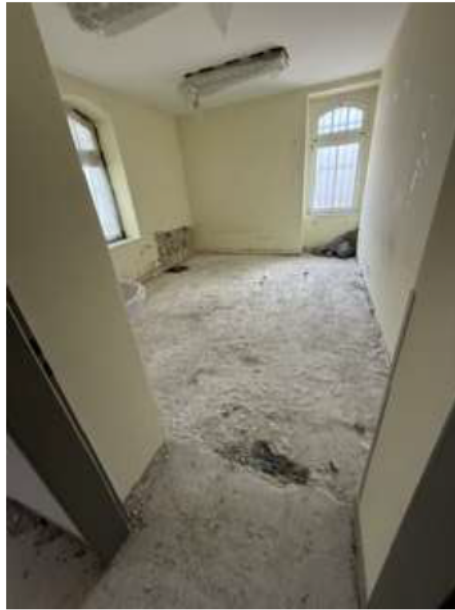
Képek:

A 2026.04.28. napján, a Megrendelő és a Kivitelező részvételével megtartott közös helyszíni bejárás során megállapítást nyert, hogy az érintett helyiségekben a meglévő padló szerkezetek rétegrendje és kialakítása nem egységes. Az egyik feltárási ponton a 2–3 cm vastagságú gipszalapú aljzatkiegyenlítő (misung) réteg alatt meglévő kerámia lapburkolat került feltárásra, míg más területeken korábbi PVC padlóburkolat maradványai voltak azonosíthatók. A feltárások alapján megállapítható, hogy a korábbi padlóburkolati rétegek teljes körű bontása korábban nem történt meg.

A feltárt rétegrendek alatt változó minőségű, erősen előregedett, helyenként erodált állapotú vízszigetelő anyagmaradványok találhatók, melyek műszaki állapota nem tekinthető megfelelőnek. A feltárási pontokon a főfalak alatti vízszigetelés megléte nem volt azonosítható.

A feltárások során továbbá megállapításra került, hogy a padló szerkezetben gépészeti vezetékek kerültek elhelyezésre nem megfelelő rétegrendi pozícióban, valamint több helyen feltárásra kerültek használaton kívüli lefolyóvezetékek, amelyek megszüntetése vagy szakszerű ledugóztatása korábban nem történt meg.

A feltárt műszaki állapot alapján a kivitelezési munkák folytatása kizárólag tervezői közreműködés mellett, új műszaki megoldás meghatározását követően

javasolt. Szükséges olyan szakmailag megalapozott kivitelezési koncepció kidolgozása, amely figyelembe veszi a Megrendelő által meghatározott üzemeltetési és minőségi elvárásokat, valamint biztosítja a tervezett padló szerkezet hosszú távon megfelelő műszaki kialakítását és tartósságát.
