## **MŰSZAKI SZAKÉRTŐI VÉLEMÉNY ÉS** **BEAVATKOZÁSI JAVASLAT**

**Nagyszékely, Damjanich u. 5. előtti 442. hrsz. pince-  
beszakadásra**

**ebr 618 735**

**Budapest, 2023. november**

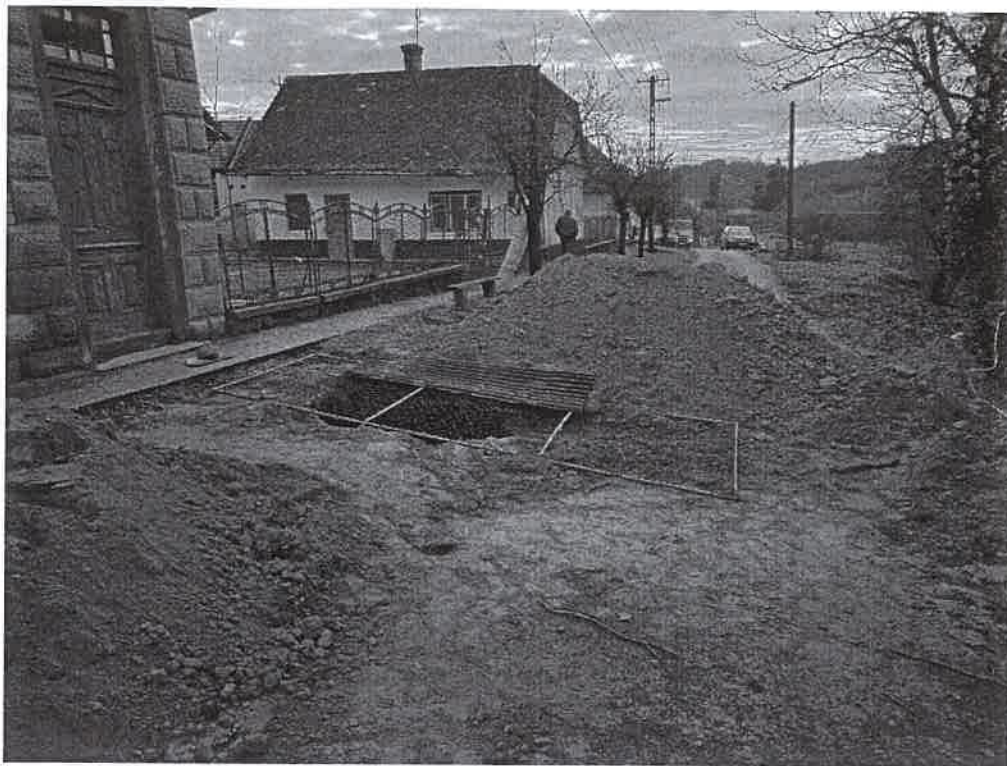
1.kép: A Damjanich u. 5. előtt kb. 2 m átmérőjű kürtővel beszakadt egy feledésbe merült pince a közút alatt. Az utat le kellett zárni. A szakadás körül a terepen nagy méretű horpa-, lefolyástalan terület alakult ki

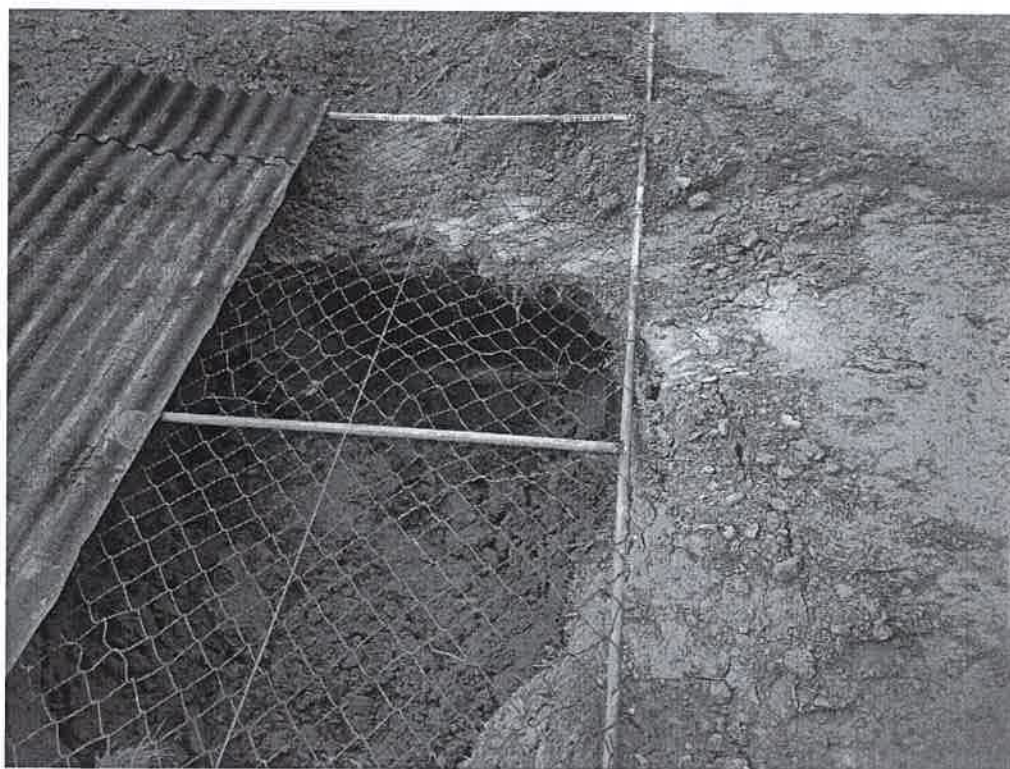
2.kép: A szakadásban a vízvezeték a levegőben lóg. A kürtő lefele tágul, a mérhető mélysége kb. 2,5 m. benne átázott omladék látható. A kürtő körül már repedések jelentek meg. A Karácsonyi Ünnepek miatt a kürtőt ideiglenesen vissza kell majd tölteni, a pályázat bírálatáig.

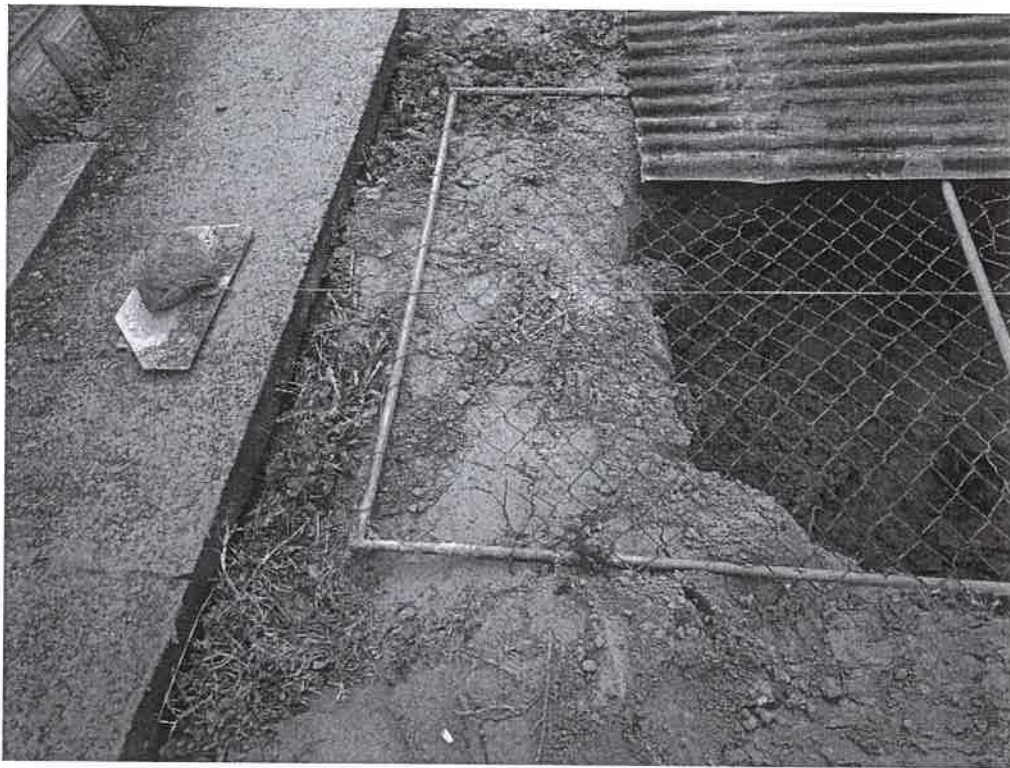
3.kép: A járda alatt is horpa keletkezett, a talaj lesüllyedt, a járdalemez elrepedt, az a levegőben lóg. A süllyedési mozgás a szakadás óta gyakorlatilag folyamatos. karácsonyra nem maradhat az út lezárva.

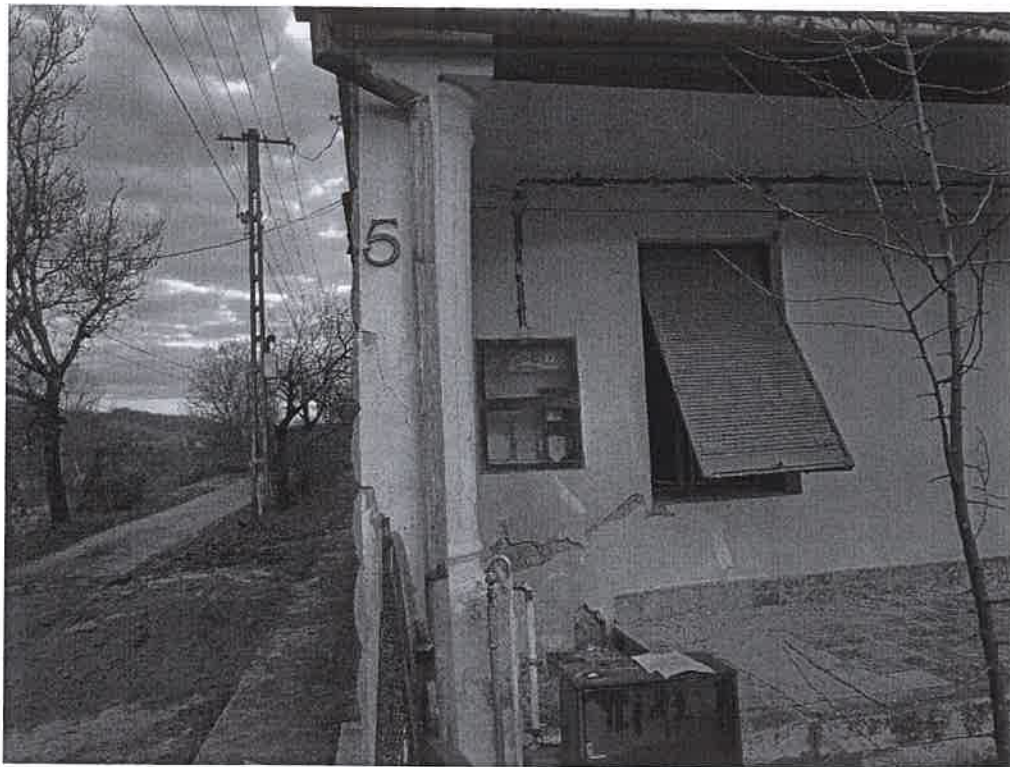
4.kép: A lakóház utcafronti főfala és a csatlakozó harántfalak összerepedeztek. A régebbi repedésekre helyezett gipsz- pogácsák is mind átrepedtek újból. Félő, hogy a homlokfal kidől az útra; emiatt ideiglenesen ki kell azt dúcolni.

A Karácsonyi Ünnepek miatt ideiglenesen vissza kell tölteni a szakadási kürtöt ( enyhén túlemelve), az épület utcafronti falát a járdával párhuzamosan a közút szélén lefektetett, karókkal rögzített 20x20 cm-es „áthidaló” gerendára (L= 6 m) ki kell támasztani, dúcolni.
