## **MŰSZAKI SZAKÉRTŐI VÉLEMÉNY ÉS** **BEAVATKOZÁSI JAVASLAT**

**Nagyszékely, Damjanich u. 5. előtti 442. hrsz. pince-  
beszakadásra**

**Budapest, 2023. november**

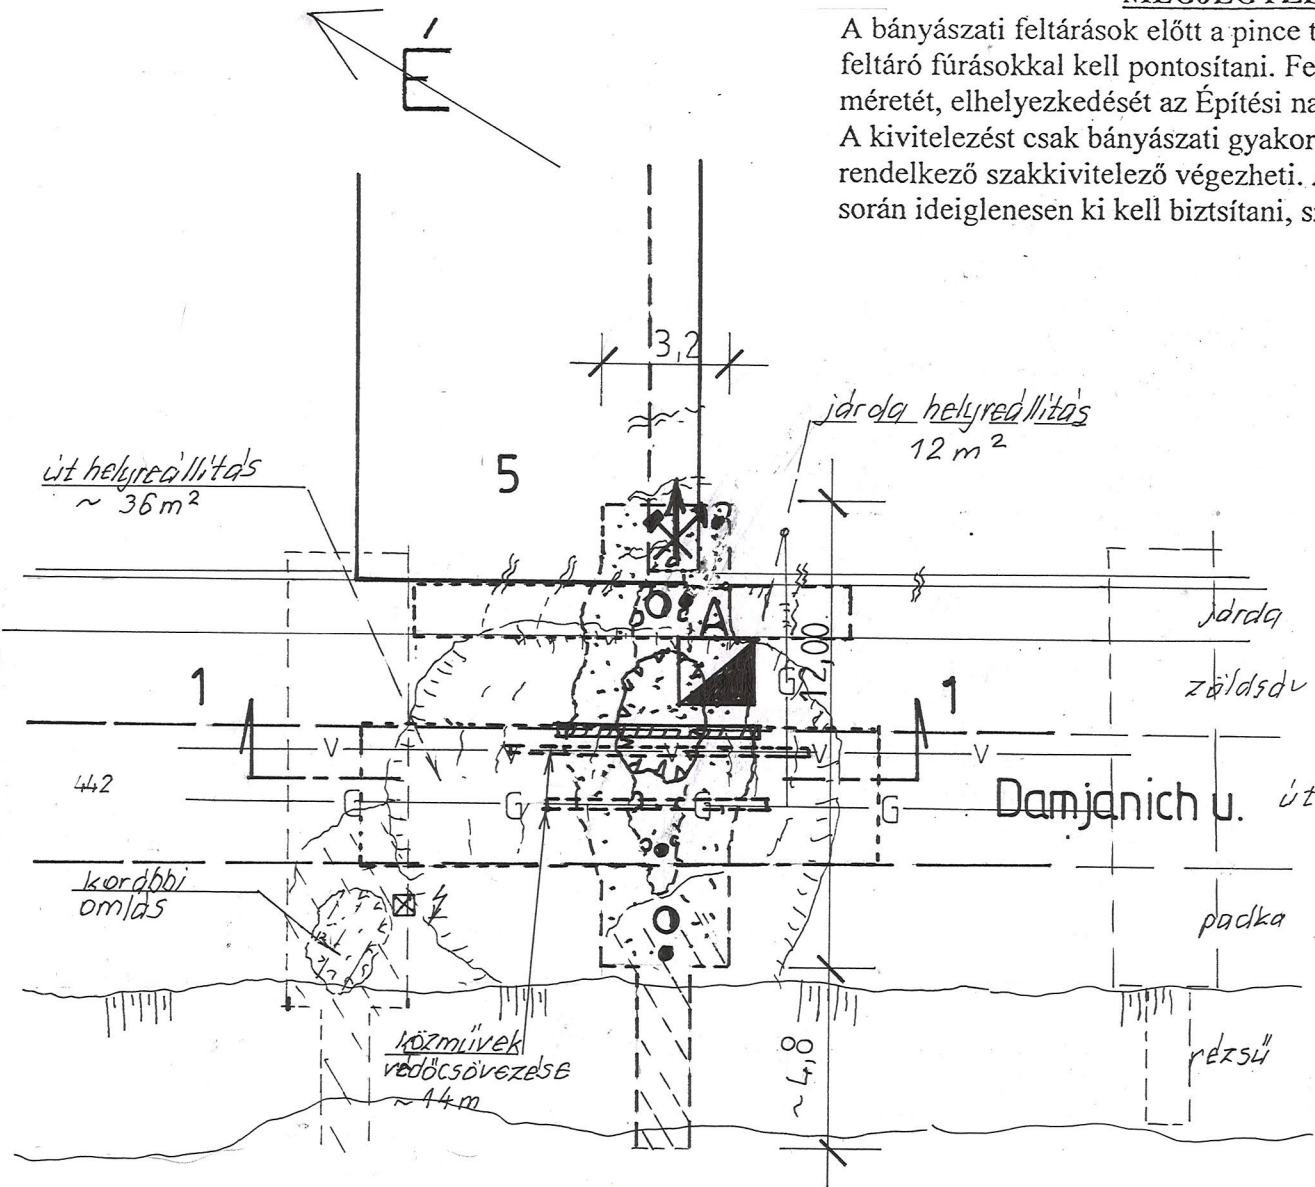
KÁROSODÁSI ÉS BEAVATKOZÁSI HELYSZÍNRAJZ

A pince a vízvezeték és közút alatt lefele táguló, kb. 2 m átmérőjű kürtővel **beszakadt** állapota rossz, életveszélyes. Még maradhatott elzárt üregrész az épület alatt is.

- A kár helye: Nagyszékely, Damjanich u. 5. előtt (442. hrsz. )
- A kár tételes felsorolása:
  - a feledésbe merült pince a vízvezeték és a közút alatt kürtősen beszakadt
  - a vízvezeték a levegőben lóg
  - kb. 10 m-es átmérőben mély felszíni horpa keletkezett a szakadás körül az úton, padkán, járdán, a terület lefolyástalanná vált
  - a járda alá- üregelődött, lesüllyedt és eltörött
  - az épület utcafronti fala összeroppedezett-, a korábbi kisebb repedések gipsz-pogácsái átrepedtek
  - a kerítés lábazata több helyen eltörött, lesüllyedt

- A kár mértéke a pince feletti terhelési zónát figyelembe véve:  $12 \times 10 = 120 \text{ m}^2$
- A károk kialakulásainak okai: A vízre érzékeny lösztalajba az a vízvezeték munkaárka mentén -, annak közvetítésével a padka irányából beszivárgott a nagy mennyiségű esővíz. A víz ráadásul megállt a kialakult horpában és egyre intenzívebbé vált a szivárgás. . Emiatt pincefőte feletti még ép lösz- összlet átázott. A közműárkok a főte feletti lazulási zónába belemetszettek, így a szakadás a felszínig tartóan következett be. A szakadásban közrejátszott a térszíni járműterhelés is ( személy- és teherjármű forgalom) A járda és a vízvezeték jelenleg a levegőben lóg és valószínűleg az épület utcafronti főfala alatt is üreg keletkezett. Az épület és a közút életveszélyessé vált.

A munkák megkezdése előtt a területet le kell zárni, az épület utcafronti homlokfalát ideiglenesen **kell dúcolni**. A Karácsonyi Ünnepek előtt a szakadási kürtőt ideiglenesen homokkal vissza kell tölteni, kb. 20 cm-t túlemelve. Ezután kb. 3-4 db üregkutató fűrésszel fel kell tártani a pincét ( irány, talpmélység, kitöltöttség).

A pincére az alap mellett a járdaszélen helyen (ld. 2. rajz) 1,5x1,0 m méretű zárt keret-ácsolattal biztosított feltáró technológiai aknát kell telepíteni, egészen a pince talpszintjéig. Ezt az aknát majd később úsztatott kőbetonnal kell feltölteni az alapsík szintjéig (kb. 30 cm-t túltöltve). Az akna egyben az épület-alapot és járdát is alátámasztó pilléreként fog működni. Az aknából az épület alapja alá lehet majd injektálni ( záróinjektálás).

Még tömedékelés előtt a pince vájvégét, lejáróját és esetleges oldalágát trapéz ácsolatos bányászati vágatokkal kell feltárni( a kb. 1 m széles, 1,9 m magas trapéz- ácsolattal biztosított bányászati vágat) .

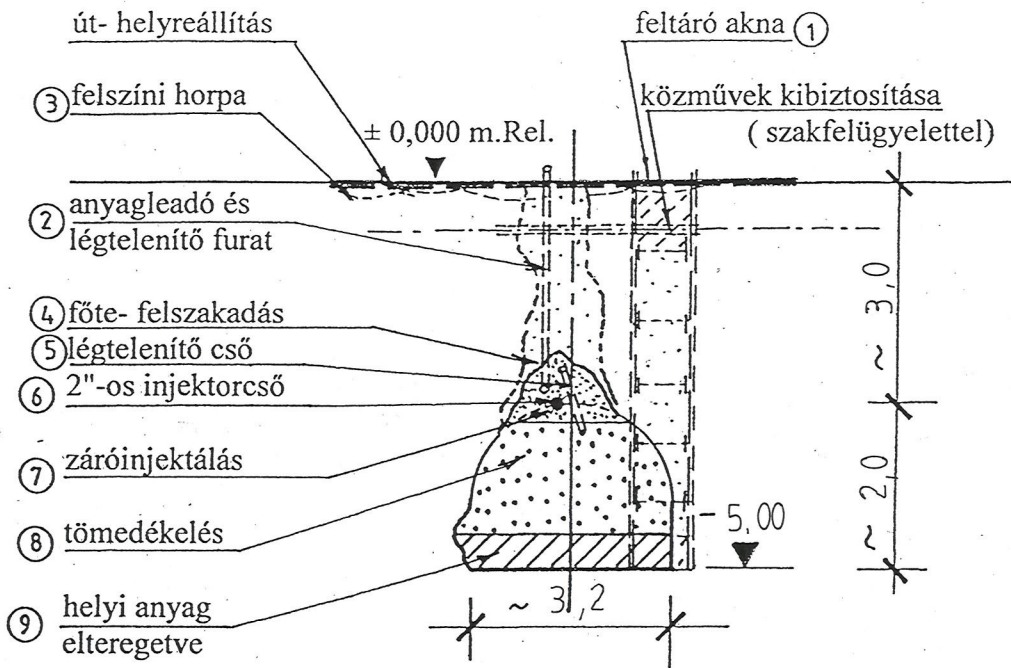
1 - 1 MINTA- SZELVÉNY M=1:100

A pince lejárója a rézsű alatt betemetve kb. 4,8 m lehetett. A főág keresztben átmént az út alatt: egy hordósoros béleletlen löszpinceként. Szelvénye kb. 3,2 m széles és 2 m magas, hossza kb. 12 m. lehetett kisebb oldalága („kölyök- ág”) is.

A pince főtetakarása kb. 2,8-3,2 m lehet. Emiatt nem vették észre a közművek fektetésekor.

A főté- felszakításos tömedékelés az épület és a közművek miatt nem jöhet számításba. Feltételezem, hogy a pince szelvénye 60%-nál kisebb mértékben feltöltött, emiatt azt nem ráinjektálásos-, hanem gravitációs módszerrel kell tömedékelni. (részletes tömedékelési- megvalósulási tervet kell készíteni a feltárások után)

Első lépésként a közművezetéseket NÁ 200 mm KG PVC védőcsőbe kell helyezni (víz- és gázvezeték) A szakadási kürtöt keret- ácsolattal ki kell biztosítani. Majd a feltárási aknát kell gravitációsan C10-16/k úsztatott kőbetonnal feltölteni, max. 40% kő- és betontörmelék „beúsztatásával” az alapsík fölött 30 cm-es szintig, lehetőleg kötésgyorsító adagolással (ha az akna az alap alá is beér) . A tömedék anyagban a keretácsolatot bent kell hagyni.

Ezután a pince főtére injektor (2” acél-, v. KPE) csöveket kell elhelyezni. A pincét 25-ös km. téglafallal kell két szakaszra osztani. Mindkét szakaszra egy-egy NÁ 200 mm-es béléscsővezetett anyagleadó – légtelenítő furatot kell mélyíteni. A pincetalpon az omladék és feltöltés (vagy törmelék) 50-60 cm vastagon elterelhető, tömörítve.

A pinceteret kb. 80% mértékig az aknán és anyagleadó furaton át H-10 cementhabarccsal vagy C10-16/k betonnal (esetleg habbetonnal) kell szakaszonként tömedékelni. Majd 5 nap múlva az injektor csöveken át P= 5-6 Bár nyomással H-25 híg cementhabarcsot kell beinjektálni, amíg a az injektáló anyag a légtelenítő furatokon vagy csöveken meg nem jelenik.
