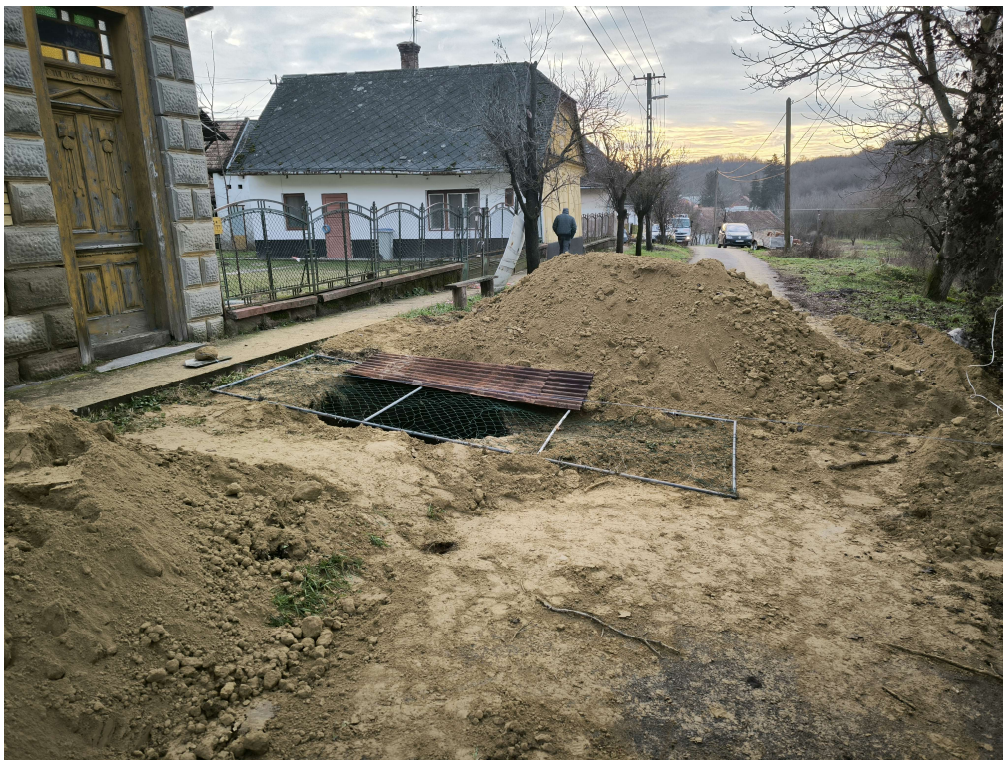
1.kép: A Damjanich u. 5. előtt kb. 2 m átmérőjű kürtővel beszakadt egy feledésbe merült pince a közút alatt. Az utat le kellett zárni. A szakadás körül a terepen nagy méretű horpa-, lefolyástalan terület alakult ki

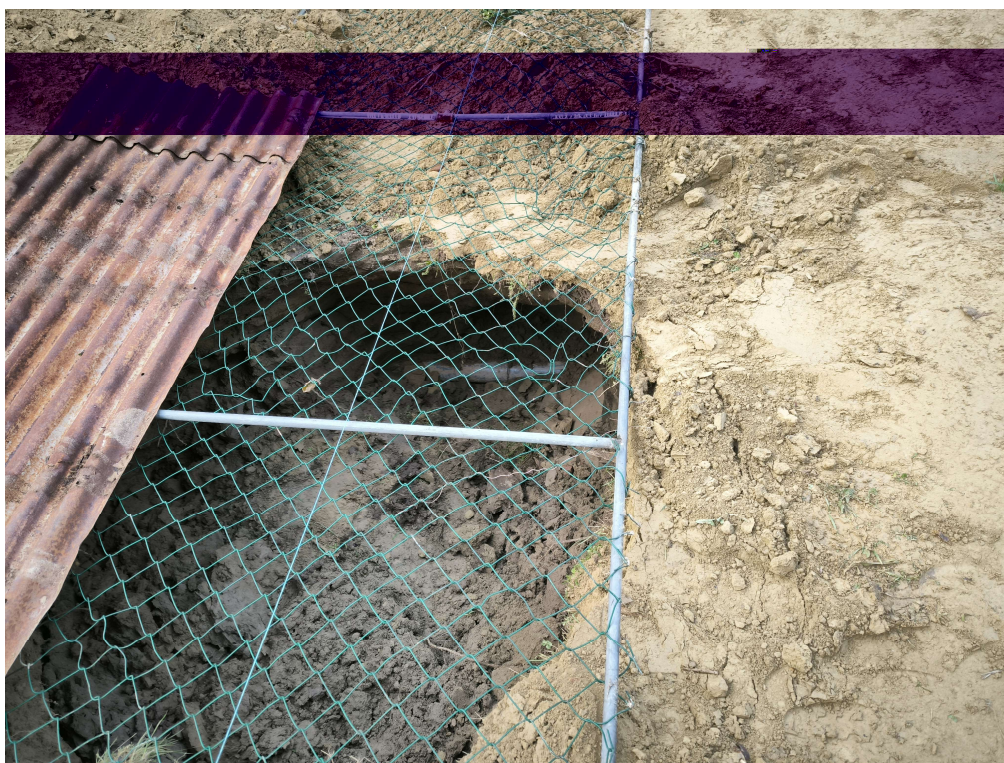
2.kép: A szakadásban a vízvezeték a levegőben lóg. A kürtő lefele tágul, a mérhető mélysége kb. 2,5 m. benne átázott omladék látható. A kürtő körül már repedések jelentek meg. A Karácsonyi Ünnepek miatt a kürtőt ideiglenesen vissza kell majd tölteni, a pályázat bírálatáig.

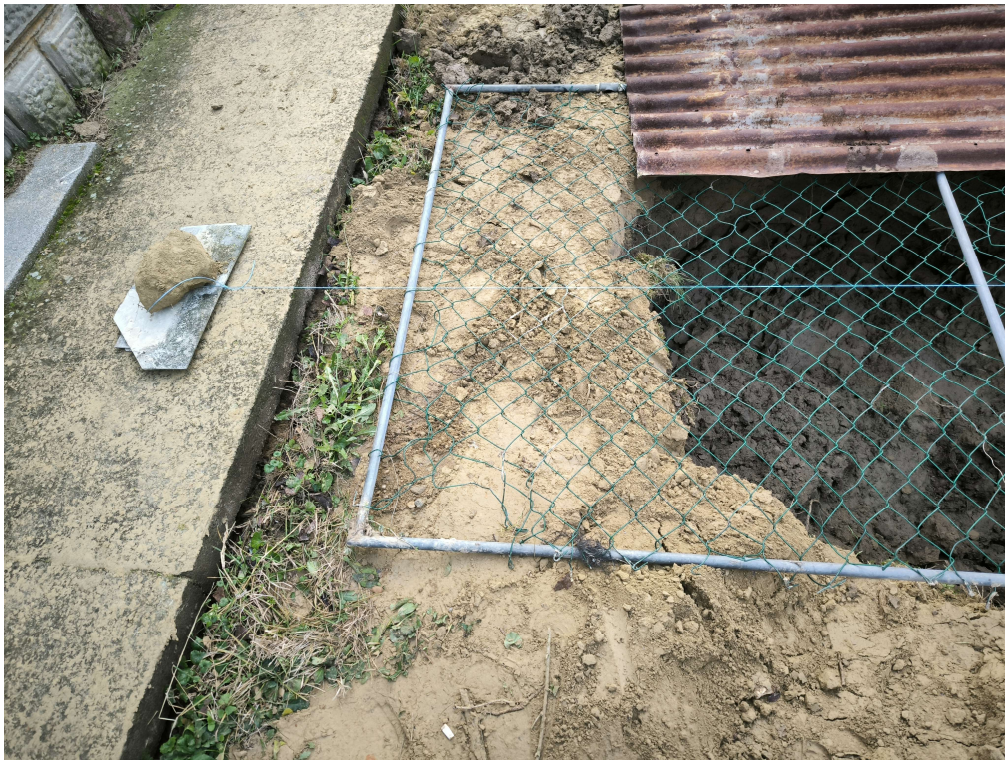
3.kép: A járda alatt is horpa keletkezett, a talaj lesüllyedt, a járdalemez elrepedt, az a levegőben lóg. A süllyedési mozgás a szakadás óta gyakorlatilag folyamatos. karácsonyra nem maradhat az út lezárva.

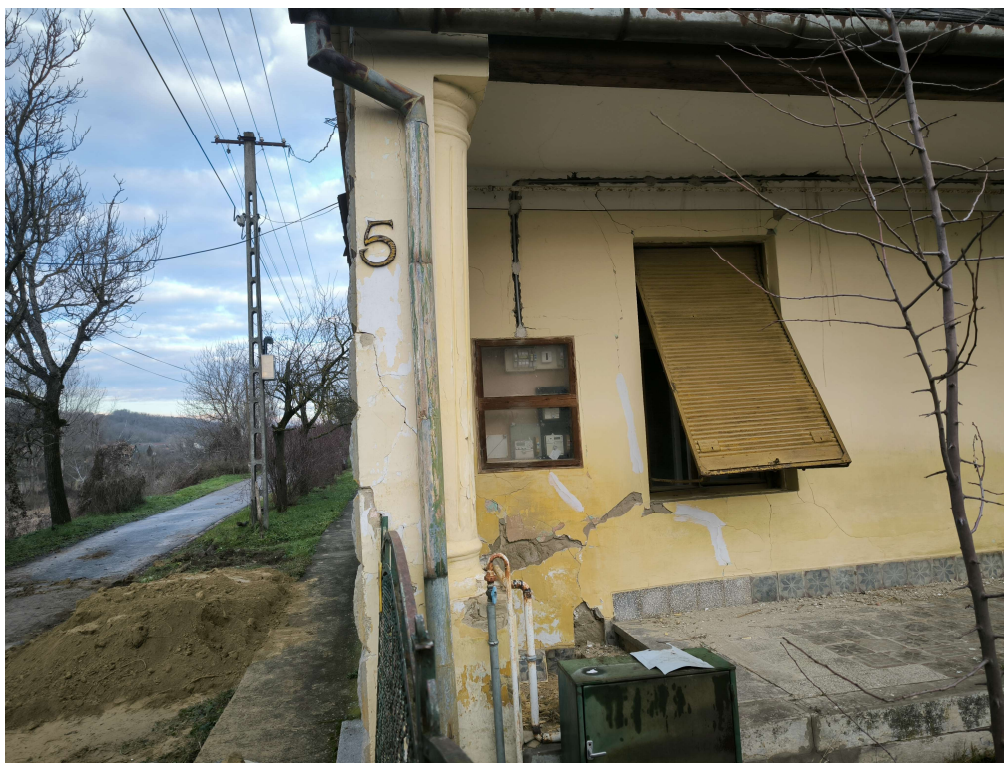
4.kép: A lakóház utcafronti főfala és a csatlakozó harántfalak összerepedeztek. A régebbi repedésekre helyezett gipsz- pogácsák is mind átrepedtek újból. Félő, hogy a homlokfal kidől az útra, emiatt ideiglenesen ki kell azt dúcolni.
