# FAVIZSGÁLATI JEGYZŐKÖNYV

Teljeskörű favizsgálat  
1165 Budapest, Diósy Lajos u. 23. ingatlanon

2026. május 14.  
Fonai László  
FV18-037

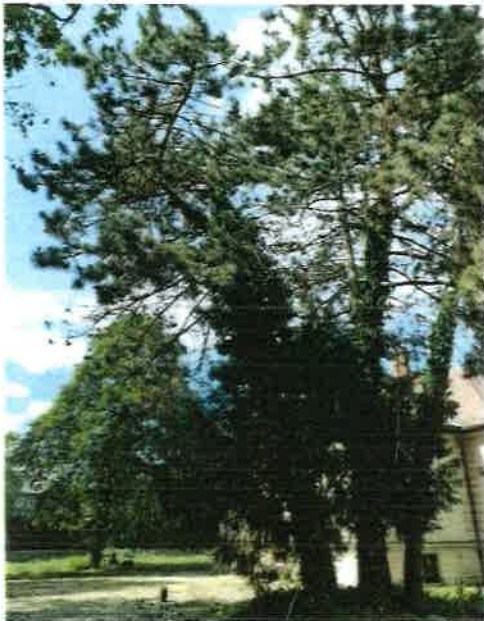
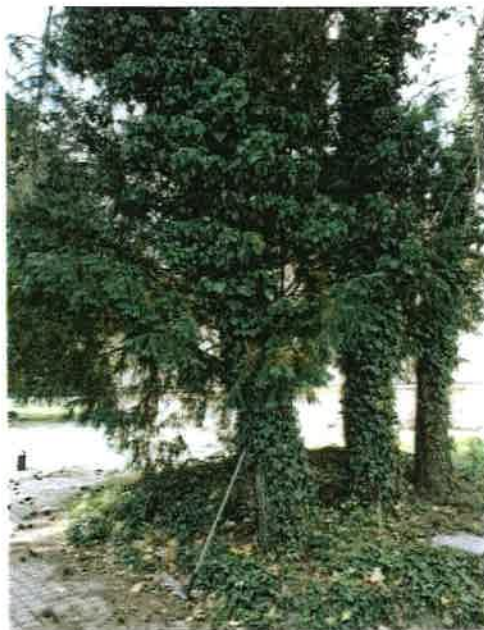
| Favizsgálati adatlap | |
|---|---|
| A fa azonosítója: 1. | Súlyponteltolódás mértéke: 3 m |

| Favizsgálati adatlap | |
|---|---|
| Fa magassága: 11 m | A gyökérzet erősen gátolt fejlődésű, károsodott, a főgyökérzet a felszínen helyezkedik el, sérülések és korhadások alakultak ki. Helyenként megemeli a környező burkolatot. A fa instabil, dőlésveszélyes. |
| Korona átmérője: 8 m | A törzs megdőlt, ferde növekedésű, dőlésveszélyes. Borostyánnal erősen borított. |
| A fahely terméskővel megtámasztott talajpúpon helyezkedik el, a fahely omlik, instabil. | A koronaalapon ághelysebek láthatóak. |
| | A korona jelentősen külpontos, a sudár hajlott, sérült. A korona tűkarcgombával erősen fertőzött. Száraz ágak a koronában. Törésveszélyes. |
| | A vizsgált fa károsodott, instabil, dőlésveszélyes. Hosszú távon nem tartható meg biztonsággal. Élet és vagyonbiztonságot veszélyeztet. |

| Favizsgálati adatlap | |
|---|---|
| | Kivágás |

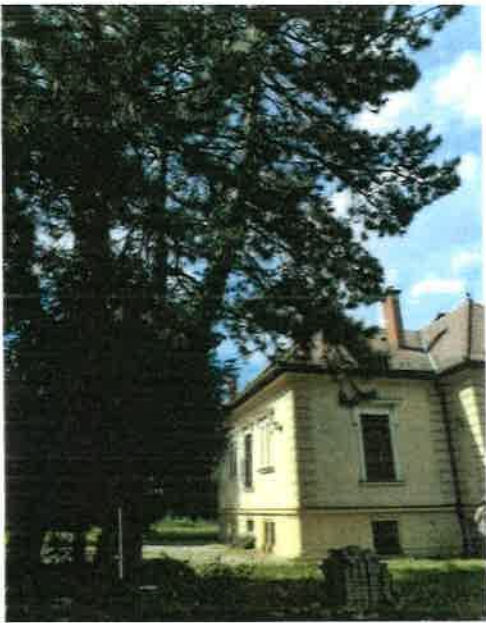
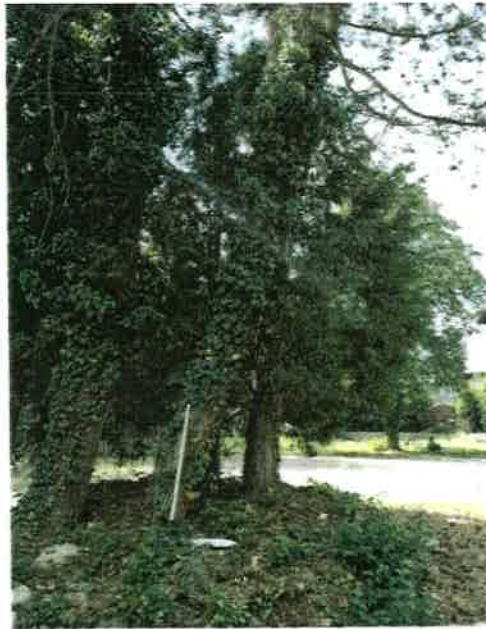
| Favizsgálati adatlap | |
|---|---|
| A fa azonosítója: 3. | Súlyponteltolódás mértéke: 3 m |

| Favizsgálati adatlap | |
|---|---|
| Fa magassága: 12 m | A gyökérzet erősen gátolt fejlődésű, károsodott, a főgyökérzet a húzott oldalon a felszínen helyezkedik el, sérülések és korhadások alakultak ki. A fa instabil, dőlésveszélyes. |
| Korona átmérője: 7 m | A törzs korábban megdőlt, ferde növekedésű, dőlésveszélyes. Borostyánnal erősen borított. |
| A fahely terméskövel megtámasztott talajpúpon helyezkedik el, a fahely omlik, instabil. | A koronaalapon ághelysek láthatóak. |
| | A korona jelentősen külpontos, a sudár hajlott, sérült. A korona tűkarcgombával erősen fertőzött. Száraz ágak a koronában. Törésveszélyes. |
| | A vizsgált fa károsodott, instabil, dőlésveszélyes. Hosszú távon nem tartható meg biztonsággal. Élet és vagyonbiztonságot veszélyeztet. |

| Favizsgálati adatlap | |
|---|---|
| | Kivágás |

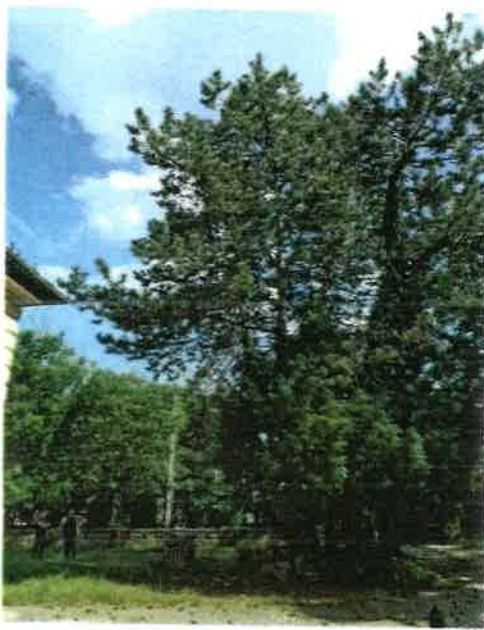
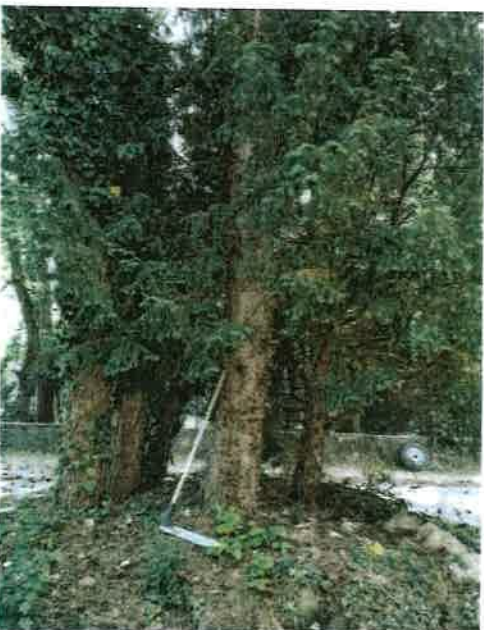
| Favizsgáló adatlap | |
|---|---|
| A fa azonosítója: | 4. |

| Favizsgáló adatlap | |
|---|---|
| A gyökérzet erősen gátolt fejlődésű, károsodott, a főgyökérzet a felszínen helyezkedik el, sérülések és korhadások alakultak ki. Helyenként megemeli a környező burkolatot. A fa instabil, dőlésveszélyes. | |
| A törzs kissé ferde növekedésű, kéregrepedések és gyantafolyások láthatóak, dőlésveszélyessé válhat. | |
| A koronaalapon ághelysebek láthatóak. | |
| A korona jelentősen külpontos, eléri a közeli épület tetőszerkezetét, azt károsítja. A korona tűkarcgombával erősen fertőzött. Száraz ágak a koronában. | |
| A vizsgált fa károsodott, instabil, dőlésveszélyes. Hosszú távon nem tartható meg biztonsággal. Élet és vagyonbiztonságot veszélyeztet. | |

| Favizsgáló adatlap | |
|---|---|
| Kivágás | |

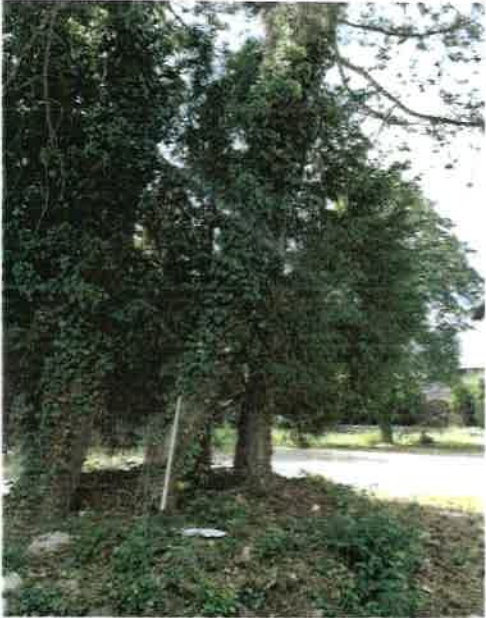
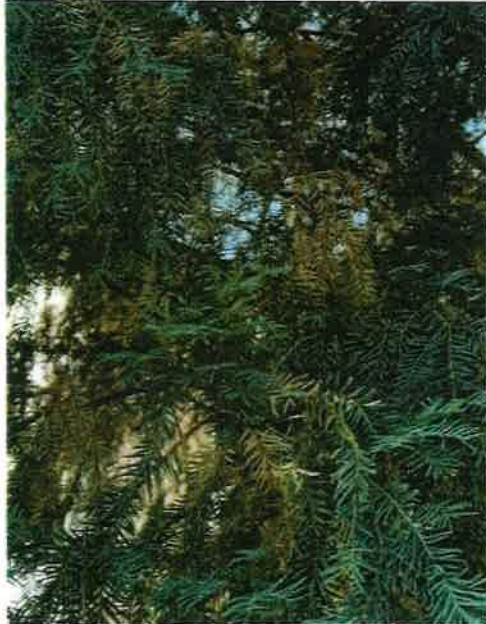
| Favizsgálati adatlap | |
|---|---|
| A fa azonosítója: 5. | Súlyponteltolódás mértéke: 2.5 m |

| Favizsgálati adatlap | |
|---|---|
| Fa magassága: 3 m | A gyökérzet károsodott, az instabil fahelyben a főgyökérzet a felszínen helyezkedik el, sérülések és korhadások alakultak ki. |
| Törzs magassága: 0.5 m | A gyökérnyak terpeszes, károsodott, sérülések alakultak ki. |
| Korona átmérője: 3 m | A törzs többszörösen elágazó, kéregsérülések és ághelysebek láthatóak. |
| | A korona alánőtt, fényhiányos, leromlott állapotú. A lombzata gombás hajtáshervasztó betegséggel fertőzött, erősen sárgul, szárad. |
| | A vizsgált fa károsodott, leromlott állapotú, instabil, dőlésveszélyes. Hosszú távon nem tartható meg biztonsággal, további állapotromlása várható. Élet és vagyonbiztonságot veszélyeztet. |

| Favizsgálati adatlap | |
|---|---|
| | Kivágás |

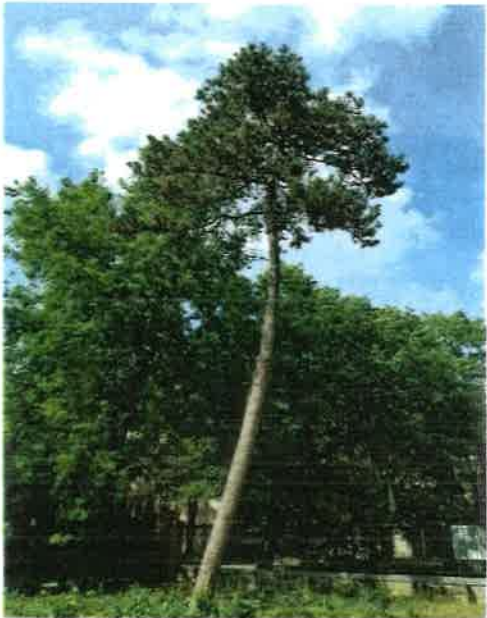
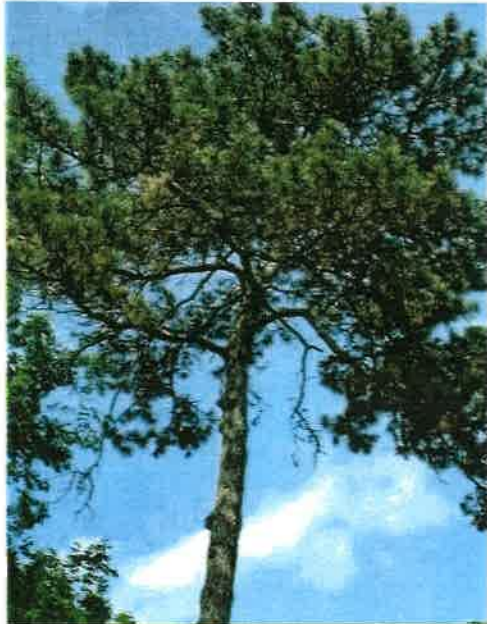
| Favizsgálati adatlap | |
|---|---|
| A fa azonosítója: 6. | Súlyponteltolódás mértéke: 4 m |

| Favizsgálati adatlap | |
|---|---|
| Fa magassága: 15 m | A gyökérzet erősen gátolt fejlődésű, károsodott, a főgyökérzet a húzott oldalon a felszínen helyezkedik el, sérülések alakultak ki. A fa dőlésveszélyessé válhat. |
| Korona átmérője: 9 m | A törzs korábban megdőlt, jelentősen ferde növekedésű és hajlott, dőlésveszélyes. Ághelyeken bekorhadások és kéregtorlódás alakult ki. Törésveszélyes. |
| A fahely cserjés, parkosított. A húzott oldalon kisebb talajpúp alakult ki a fa dőlése következtében. | A koronaalapon ághelysebek láthatóak. |
| | A korona jelentősen külpontos, súlypontja magasan helyezkedik el. A sudár hajlott. A korona tűkarcgombával fertőzött, száraz ágak a koronában. |
| | A vizsgált fa korábban megdőlt, jelentősen külpontos, dőlésveszélyes. Hosszú távon nem tartható meg biztonsággal. Élet és vagyonbiztonságot veszélyeztet. |

| Favizsgálati adatlap | |
|---|---|
| | A fa környezetében történő tereprendezési munkák következtében a fa főgyökérzetének sérülése valószínű, így az dőlésveszélyes. Kivágása javasolt. |
