Jegenyenyár állapotfelmérése és kezelési javaslata Budapesten a XIII. kerület Pannónia utcai óvoda területén

2014. december 16.

A Parkfenntartó Kft. felkérésére megvizsgáltam a Budapesten a XIII. kerület Pannónia utcai óvoda területén álló *Populus nigra 'Italica'* egészségi és statikai állapotát.

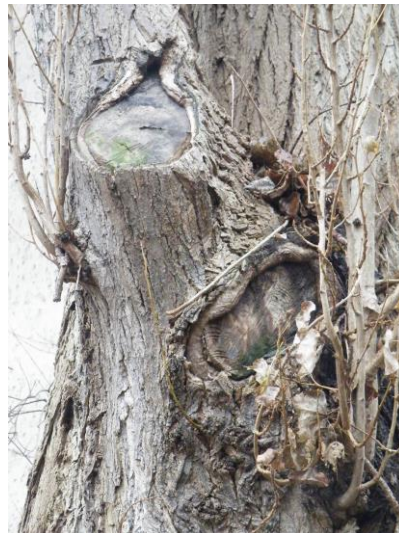
A törzsön korábbi metszésből származó fatest sérülés látható. A két magasságban elvégzett műszeres vizsgálat alapján a törzsön belül kimutatható korhadás, odvasodás nincs.

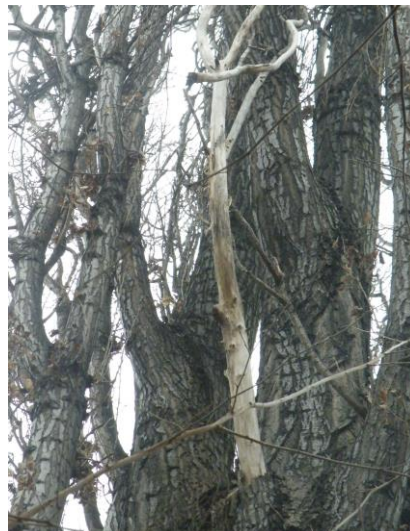
A koronában nagyméretű száraz ágak láthatók.

A fa általános állapota jó. A száraz ágak okozta kockázat gallyazással megszüntethető.
