*Nyárfák állapotfelmérése és kezelési javaslata a
Budapest, XIII. kerület Kassák utca, Apály telep
területén*

2015. november 6.

Petőházi Enikő felkérésére megvizsgáltam a Budapest, XIII. kerület Kassák utca, Apály telep területén álló Populus simonii-k egészségi és statikai állapotát.

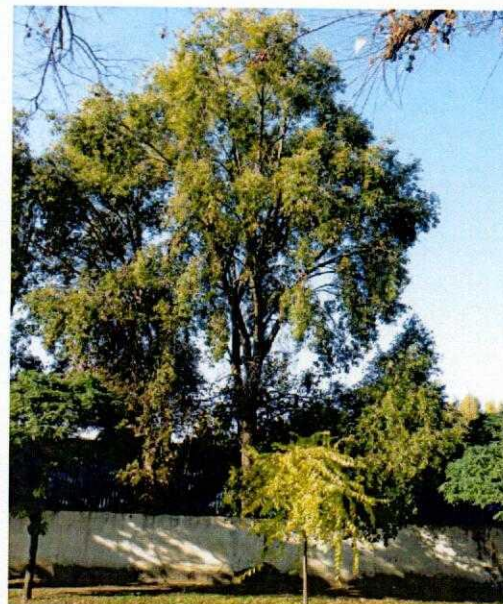
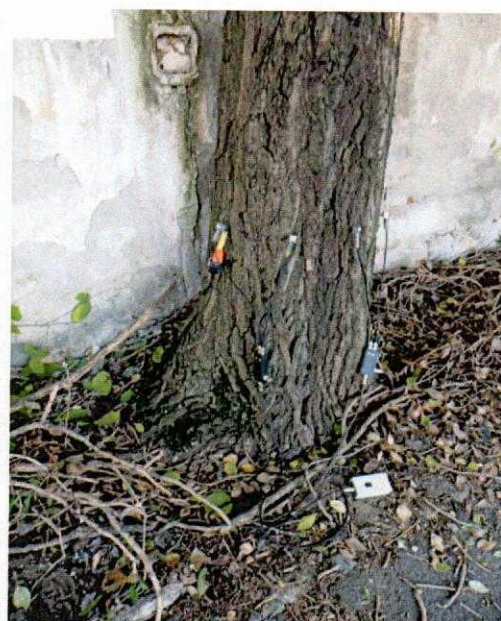
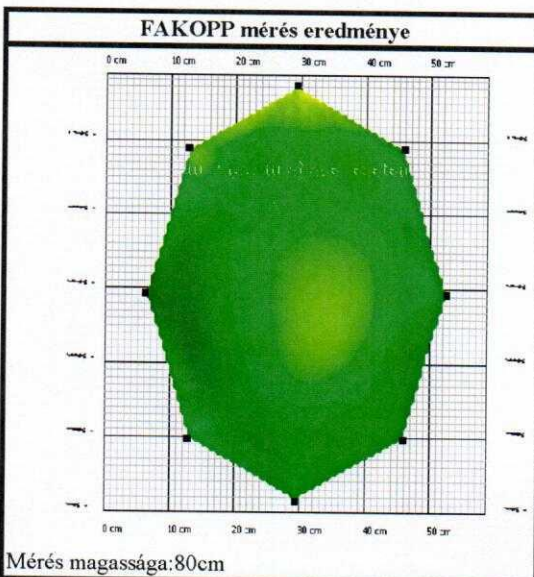
dátum: 2015. november 6
 hely: Budapest, XIII. kassák Lajos 1
 azonosító:
 tudományos név: Populus simonii
 magyar név: kínai nyár
 Øtörzs: 55 cm hfa: 20 m

Gyökér és környezet állapota
feltöltésben
lehardásban
talajzárás: aszfalt, talaj, kerítés
talajszennyezés
gyökérszónában közmű
gyökérsérülés
gyökérmaksérülés
gyökérmak odvasodás
a talajfelszín a gyökér megemelte
gyökérszét a helyéről kimozdult

Törzs állapota
kéregsérülés:
fagyrepedés
fatest sérülése
korhadás
odvasodás
ferde növekedés
csavarodott növekedés
több törzs
kerítést repeszti
Radó-féle osztályzat (B): 4

Korona állapota
féloldalas
külpontos
száraz ágak
sérült vázág
odvas vázág
visszavágott
légvezeték a koronában
Radó-féle osztályzat (C): 4

A fa EU-módszer szerinti értékelése
(A+B+C+D+E)/5=70%

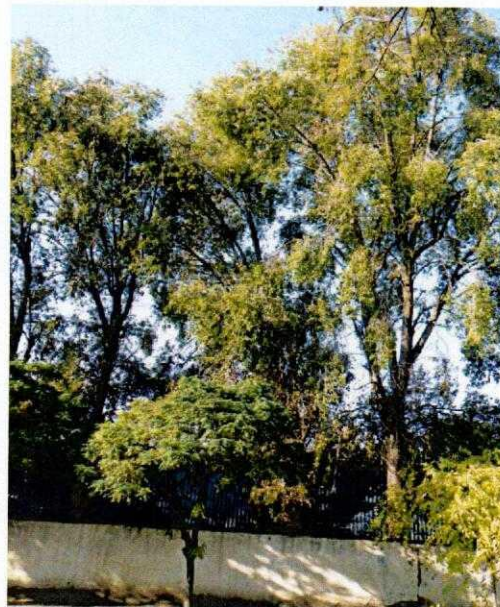
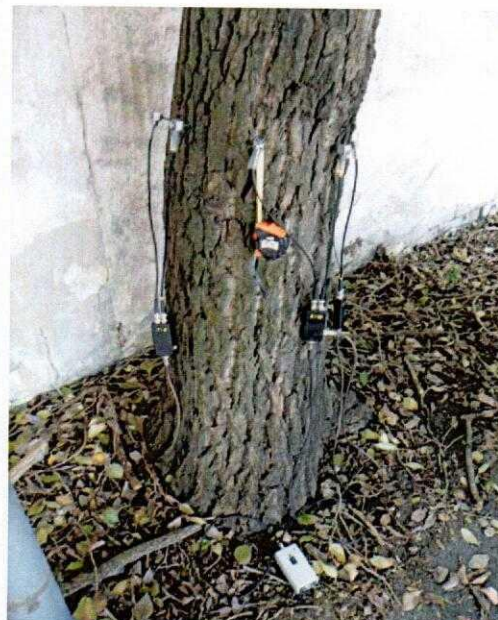
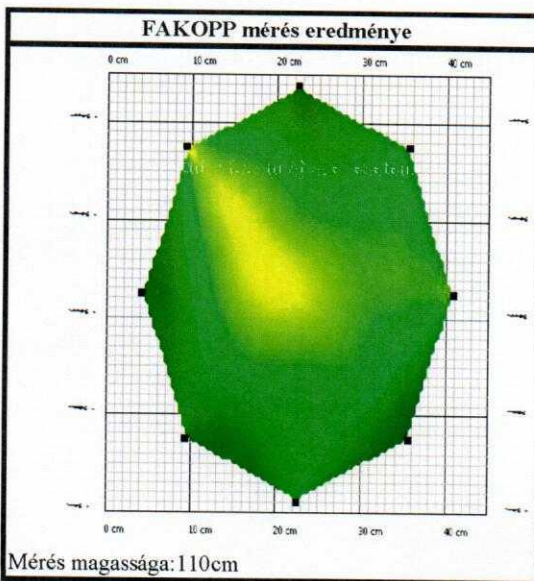
dátum: 2015. november 6
hely: Budapest, XIII. Kassák Lajos 2
azonosító: 2
tudományos név: Populus simonii
magyar név: kínai nyár
Ötörzs: 45 cm hfa: 18 m

Törzs állapota
kéreg-sérülés: fagyrepedés fatest sérülése korhadás odvasodás ferde növekedés csavarodott növekedés több törzs

Korona állapota
féloldalas külpontos
száraz ágak
sérült vágág odvas vágág
visszavágott
légvezeték a koronában

A fa EU-módszer szerinti értékelése
(A+B+C+D+E)/5=70%

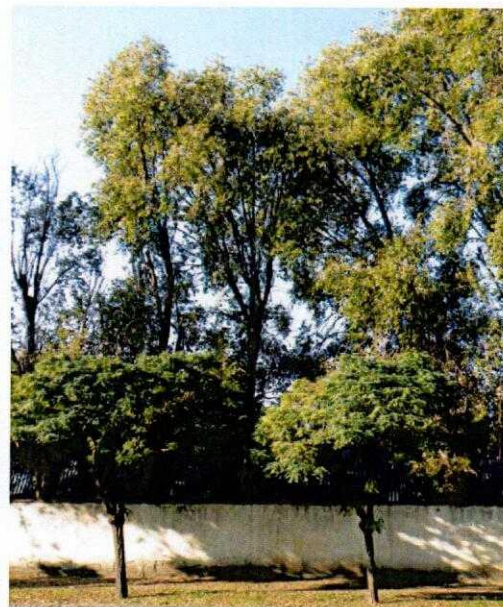
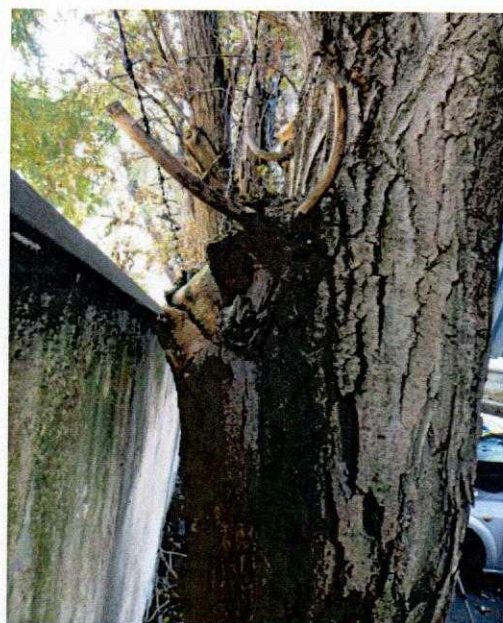
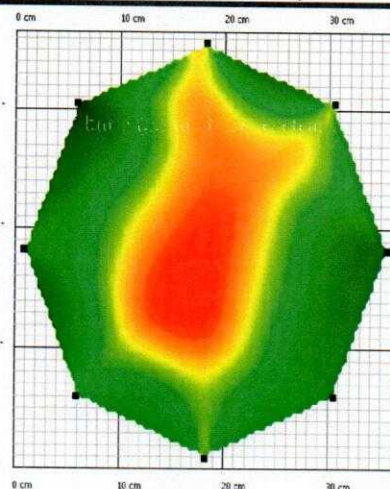
dátum: 2015. november 6
hely: Budapest, XIII. kassák Lajos 3
azonosító: 3
tudományos név: Populus simonii
magyar név: kínai nyár
Ötörzs: 37 cm
hfa: 17 m

A műszeres vizsgálat alapján meghatározott biztonsági tényező a **3. és a 11. számú fák** esetében nem éri el az elvárt 150%-ot. **Statikai bizonytalanságuk miatt ezen fák kivágását javasolom.**

Törzs állapota
kérgesérülés:
fagyrepedés
fatest sérülése
korhadás
odvasodás
ferde növekedés
csavarodott növekedés
több törzs

Radó-féle osztályzat (B): 2

Korona állapota
féloldalas
kültpontos
száraz ágak
sérült vágás
odvas vágás
visszavágott
légvezeték a koronában
tető nyomja

A fa EU-módszer szerinti értékelése
(A+B+C+D+E)/5=55%

Biztonsági faktor: 120 %

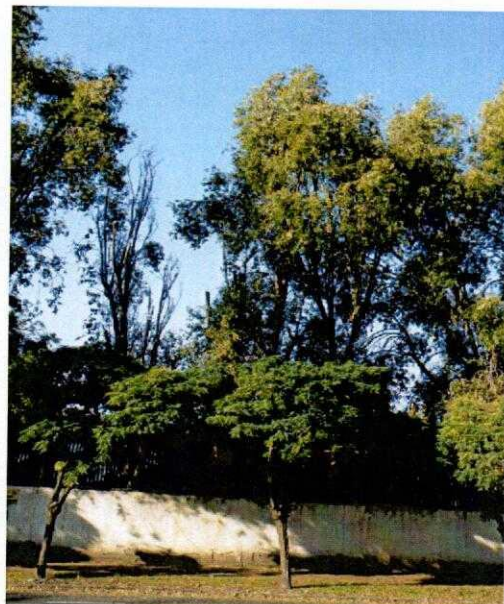
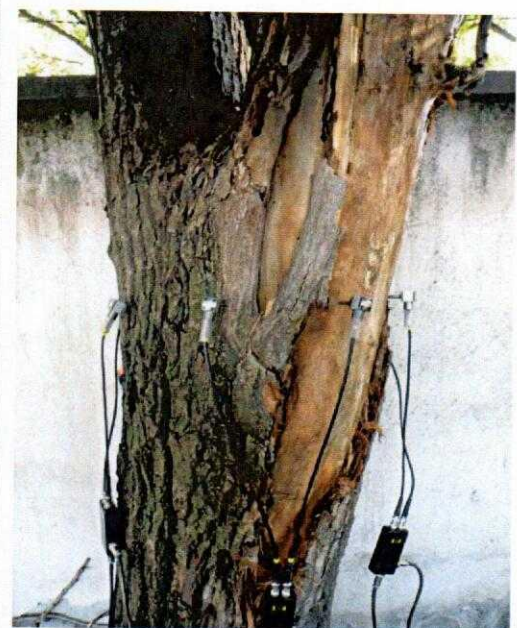
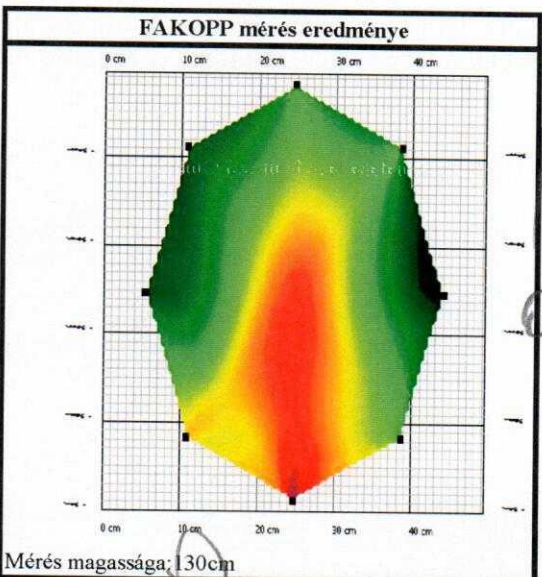
dátum: 2015. november 6
 hely: Budapest, XIII. kassák Lajos 4
 azonosító: 4
 tudományos név: Populus simonii
 magyar név: kínai nyár
 Ötörzs: 45 cm
 hfa: 17 m

Törzs állapota
kéregsérülés: 0.3
fagyrepedés
fatest sérülése
korhadás
odvasodás
ferde növekedés
csavarodott növekedés
több törzs

A fa EU-módszer szerinti értékelése
 (A+B+C+D+E)/5=60%

A fa biztonsági tényezője
 Biztonsági faktor: 179 %

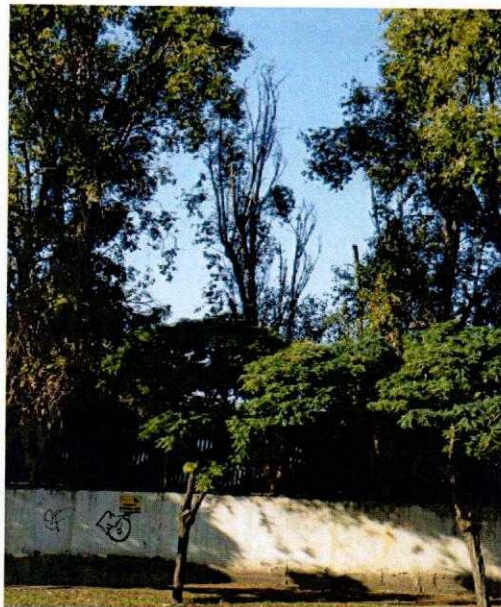
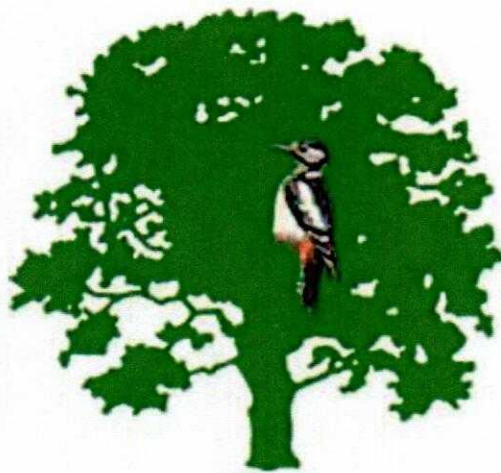
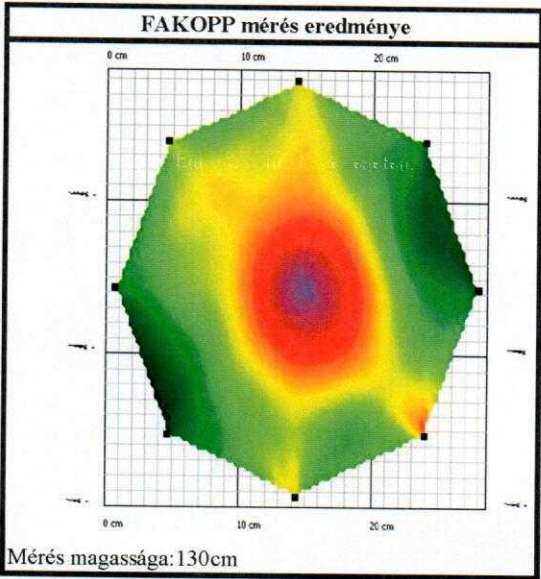
Az 5. számú fa nagyrészt kiszáradt. Élettani okok miatt kivágását javasolom.

A fa EU-módszer szerinti értékelése
 (A+B+C+D+E)/5=45%

A fa biztonsági tényezője
 Biztonsági faktor: 4083 %

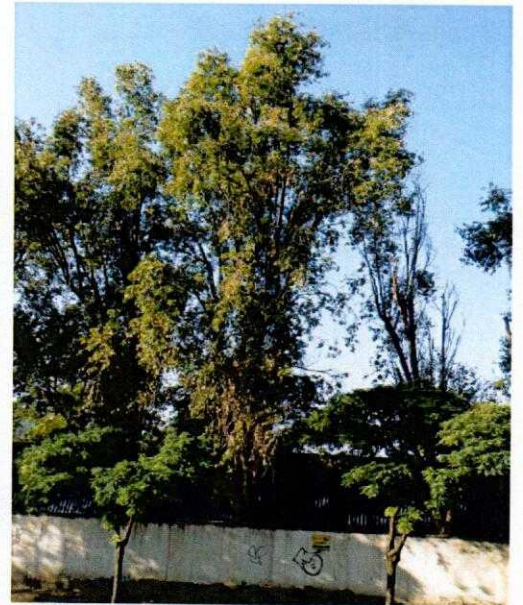
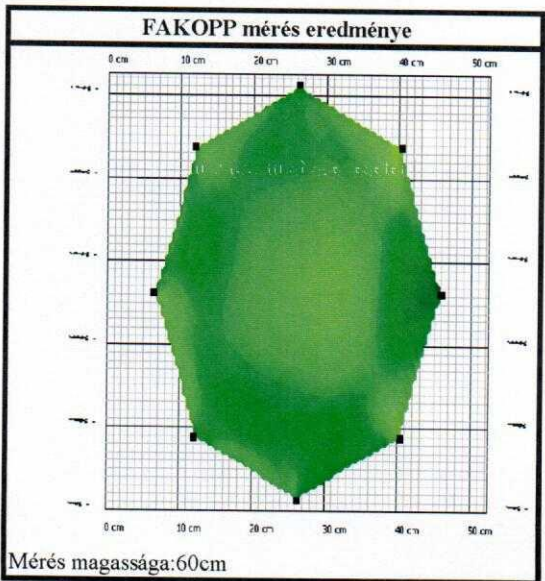
dátum: 2015. november 6
 hely: Budapest, XIII. Kassák Lajos 6
 azonosító: 6
 tudományos név: Populus simonii
 magyar név: kínai nyár
 Øtörzs: 47 cm hfa: 19 m

Törzs állapota
kéregsérülés: 0.2
fagyrepedés
fatest sérülése
korhadás
odvasodás
ferde növekedés
csavarodott növekedés
több törzs
kerítést repeszti
Radó-féle osztályzat (B): 3

A fa EU-módszer szerinti értékelése
(A+B+C+D+E)/5=60%

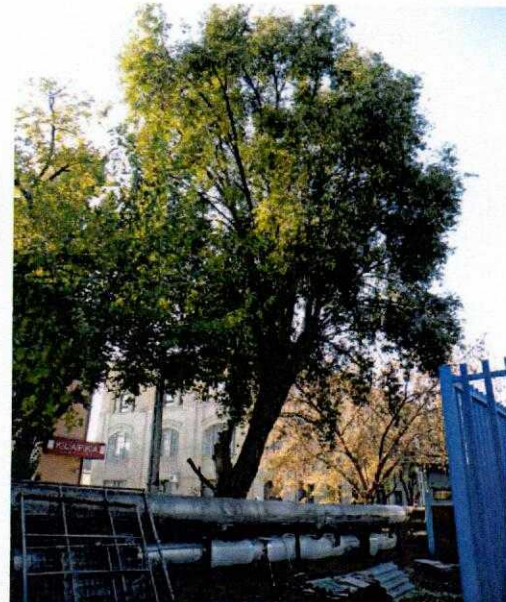
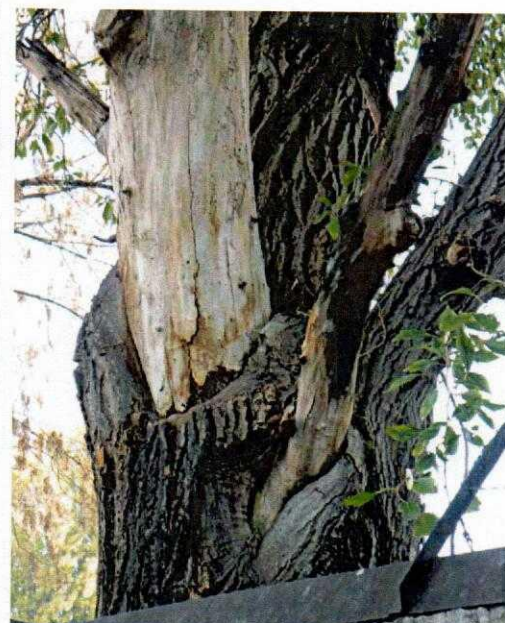
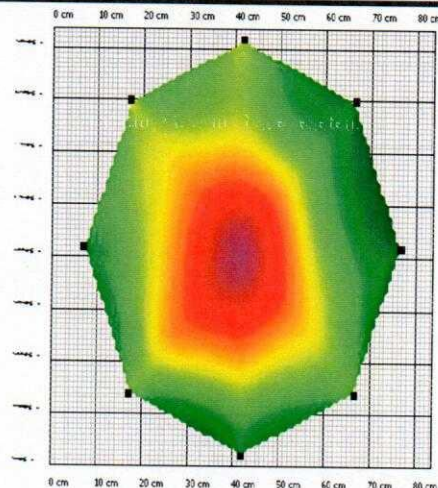
dátum: 2015. november 6
 hely: Budapest, XIII. kassák Lajos 11
 azonosító:
 tudományos név: Populus simonii
 magyar név: kínai nyár
 Øtörzs: 66 cm
 hfa: 19 m

Törzs állapota
kéregsérülés:
fagyrepedés
fatest sérülése
korhadás
odvasodás
ferde növekedés
csavarodott növekedés
több törzs
távhő vezeték, kerítést nyomja
Radó-féle osztályzat (B): 2

A fa EU-módszer szerinti értékelése
 $(A+B+C+D+E)/5=50\%$
