*Jegenyék állapotfelmérése és kezelési javaslata a
Budapest, XIII. Klapka u. 6., 8. számú ingatlanok
határán*

Garden Faápoló Kft.

2015. október 22.

Petőházi Enikő felkérésére megvizsgáltam a Budapest, XIII. Klapka u. 6., 8. számú ingatlanok határán álló *Populus nigra 'Italica'*-k egészségi és statikai állapotát.

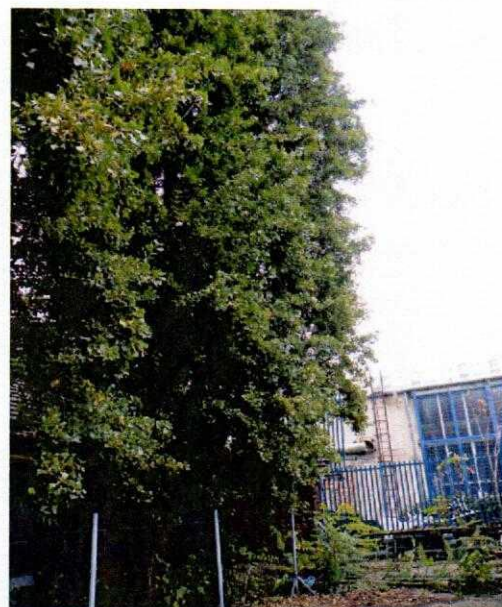
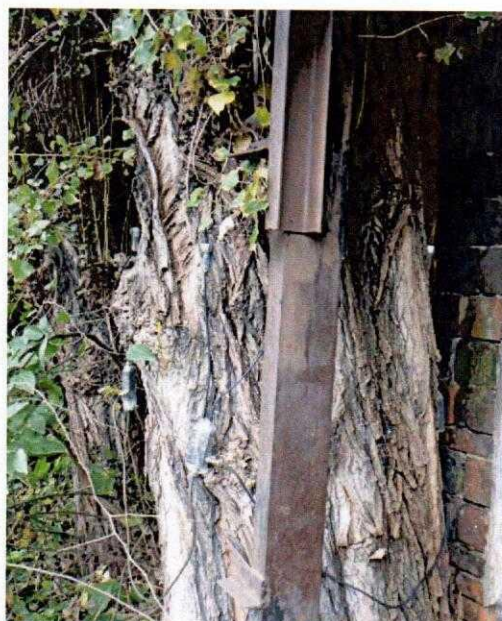
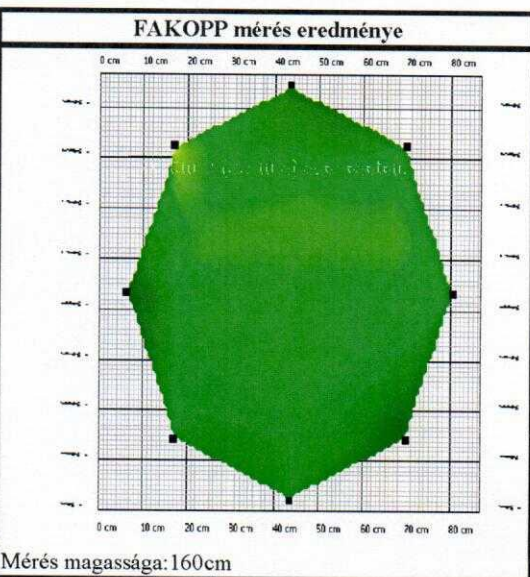
dátum: 2015. október 22.
 hely: Budapest, XIII. Klapka u. 6-8.
 1
 tudományos név: Populus nujgra 'Italica'
 magyar név: jegenyenyár
 hfa: 22 m
 Ötörzs: 85 cm

Az 1., 2., 3. számú fák vastagodásuk következtében már az épület falához érnek, azt kezdik nyomni.

Gyökér és környezet állapota
feltöltésben
lchordásban
talajzárás: épület, beton
talajszennyezés
gyökérszónában közmű
gyökérsérülés
gyökérmaksérülés
gyökérmak odvasodás
a talajfelszín a gyökér megemelte
gyökérsérülés a helyéről kimozdul
épületet nyomja
Radó-féle osztályzat (A): 4

Törzs állapota
kéregsérülés:
fagyrepedés
fatest sérülése
korhadás
odvasodás
ferde növekedés
csavarodott növekedés
több törzs
fém szerkezetre nőtt
Radó-féle osztályzat (B): 3

Korona állapota
féloldalas
külpontos
száraz ágak
sérült vágás
odvas vágás
visszavágott
légvezeték a koronában
Radó-féle osztályzat (C): 5

A fa EU-módszer szerinti értékelése
 (A+B+C+D+E)/5=65%

Ezeknél a fáknál el kell dönteni, hogy az épület, vagy a fa megmaradása a fontosabb.

Radó-féle ápoltsági osztályzat (D): 3
Törzs kezelése
kéregkezelés
fagyrepedés kezelése
fatest kezelése
odvak kezelése
statikai megerősítés

Korona kezelése
gallyazás
korona ritkítása
korona könnyítése:
ifjítás:
vágás sérülés kezelése
vágás odvasodás kezelése
statikai megerősítés
visszavágás helyének ellenőrzése

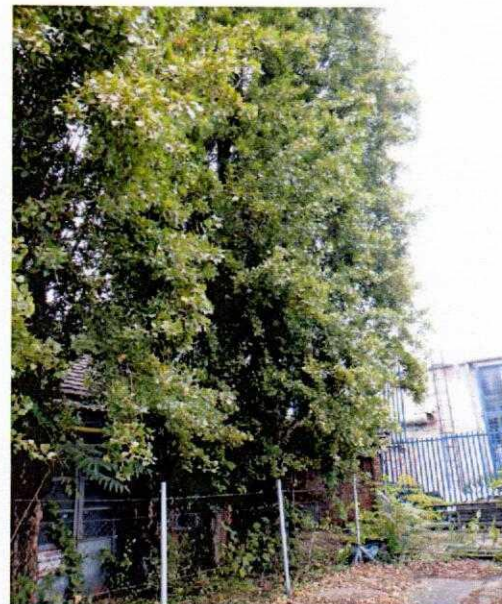
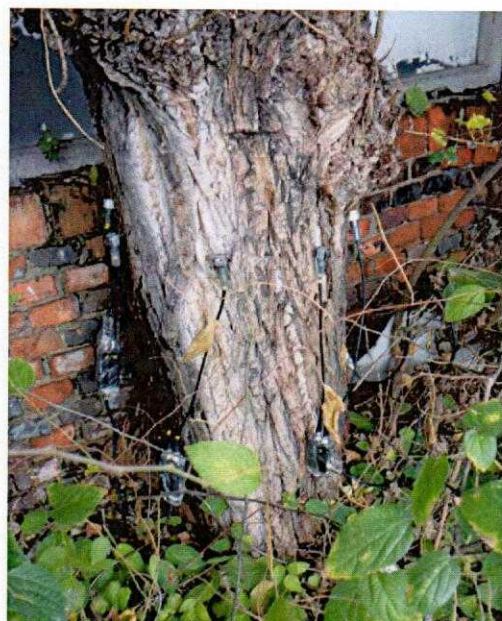
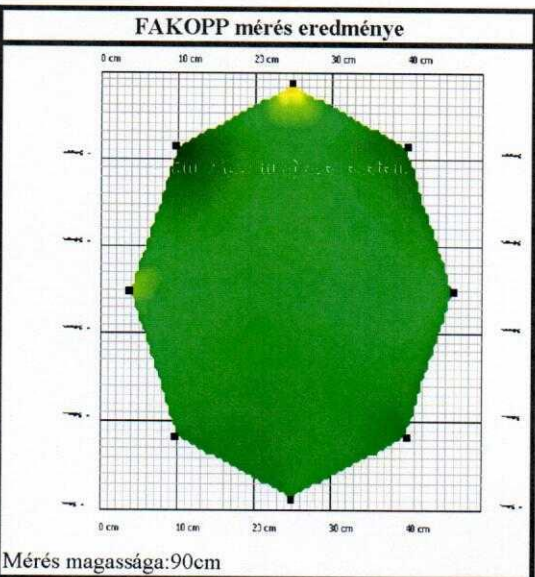
dátum: 2015. október 22.
hely: Budapest, XIII. Klapka u. 6-8.
azonosító: 2
tudományos név: Populus nujgra 'Italica'
magyar név: jegenyenyár
Øtörzs: 65 cm hfa: 18 m

Gyökér és környezet állapota
feltöltésben
lehordásban
talajzárás: épület, beton
talajszennyezés
gyökérzónában közmű
gyökérsérülés
gyökérnyaksérülés
gyökérnyak odvasodás
a talajfelszín a gyökér megemelte
gyökérzet a helyéről kimozdult
épületet nyomja
Radó-féle osztályzat (A): 4

Törzs állapota
kéregsérülés:
fagyrepedés
fatest sérülése
korhadás
odvasodás
ferde növekedés
csavarodott növekedés
több törzs
Radó-féle osztályzat (B): 3

Korona állapota
féloldalas
külpontos
száraz ágak
sérült vázág
odvas vázág
visszavágott
légvezeték a koronában
Radó-féle osztályzat (C): 5

A fa EU-módszer szerinti értékelése
(A+B+C+D+E)/5=65%

Törzs kezelése
kéregkezelés
fagyrepedés kezelése
fatest kezelése
odvak kezelése
statikai megerősítés

Korona kezelése
gallyazás
korona ritkítása
korona könnyítése:
ifjítás:
vázág sérülés kezelése
vázág odvasodás kezelése
statikai megerősítés
visszavágás helyének ellenőrzése

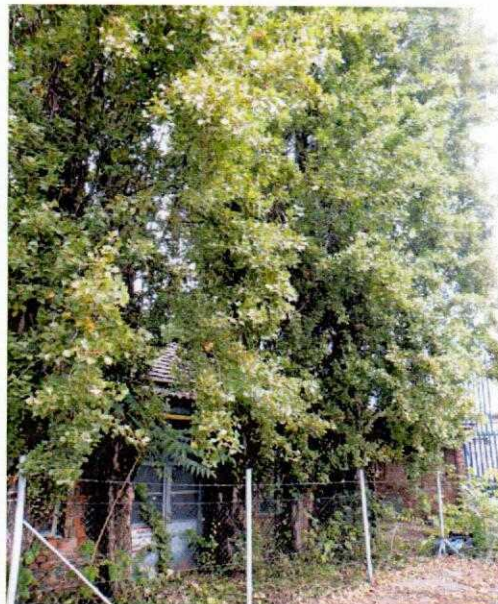
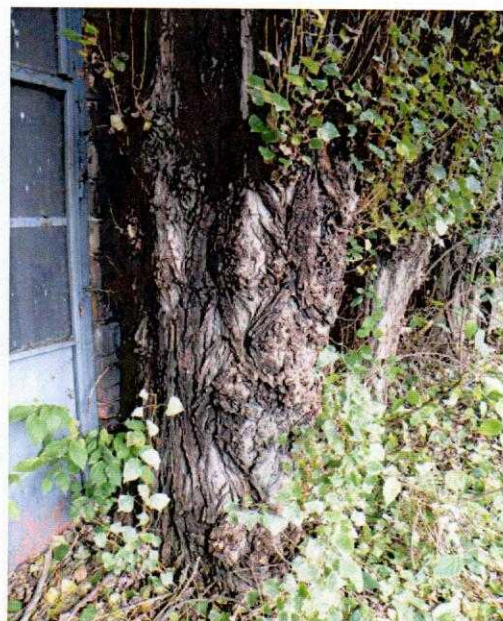
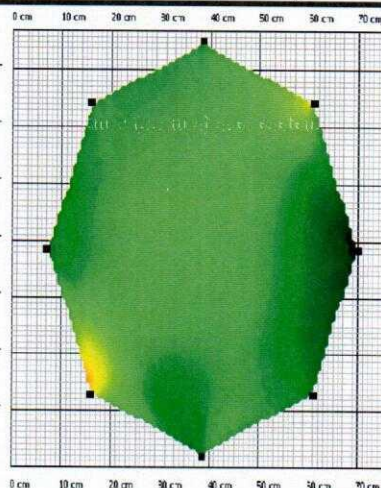
A fa EU-módszer szerinti értékelése
(A+B+C+D+E)/5=65%

Mérés magassága: 160cm

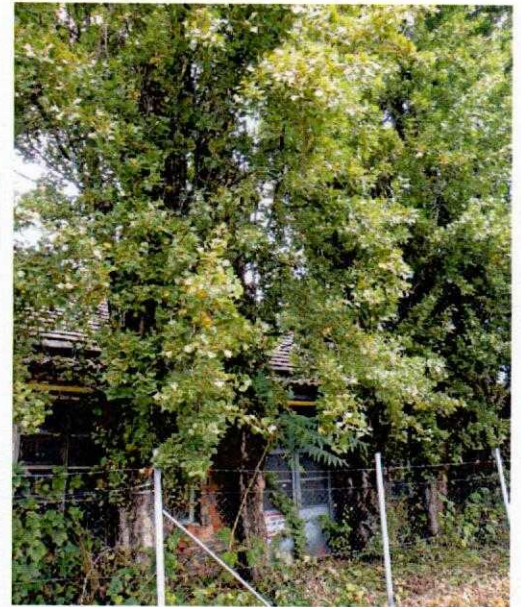
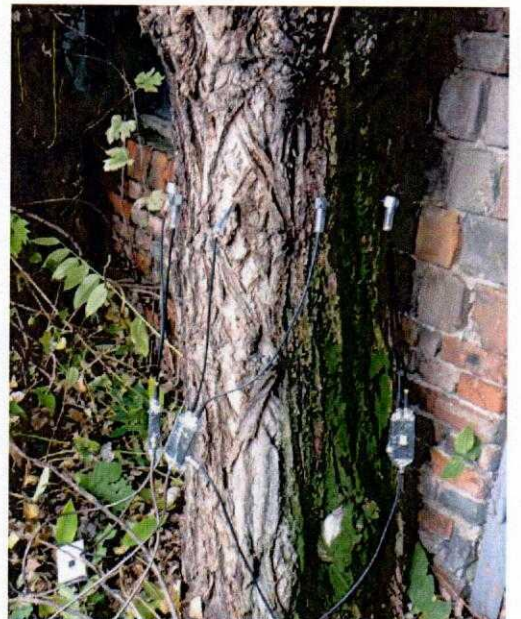
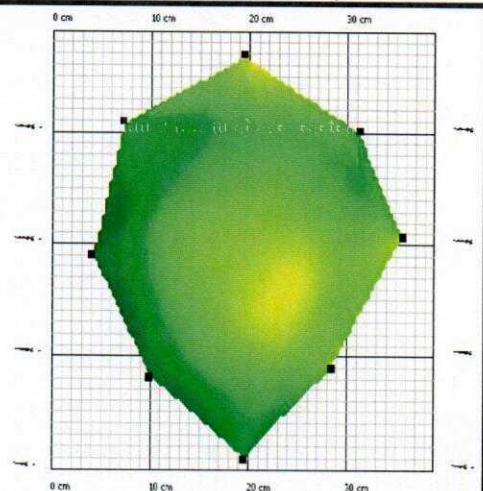
A fa EU-módszer szerinti értékelése
(A+B+C+D+E)/5=65%

Mérés magassága: 90cm

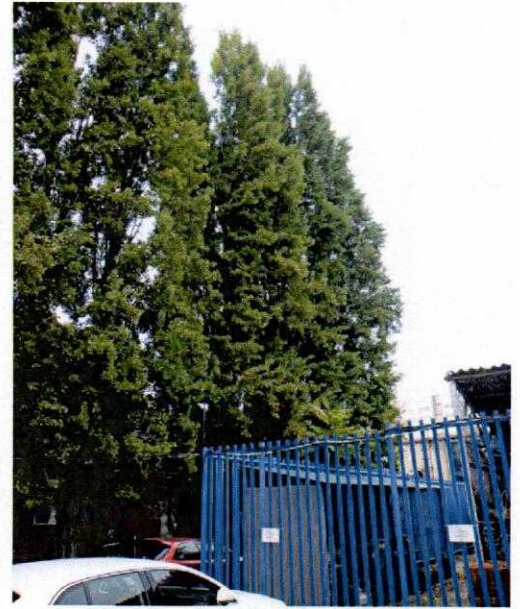
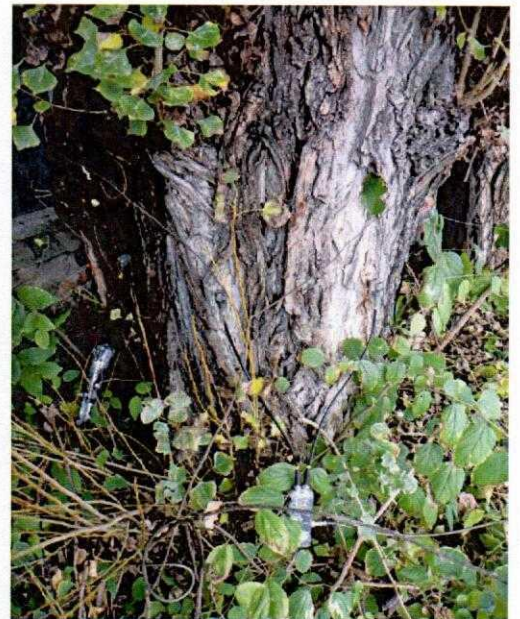
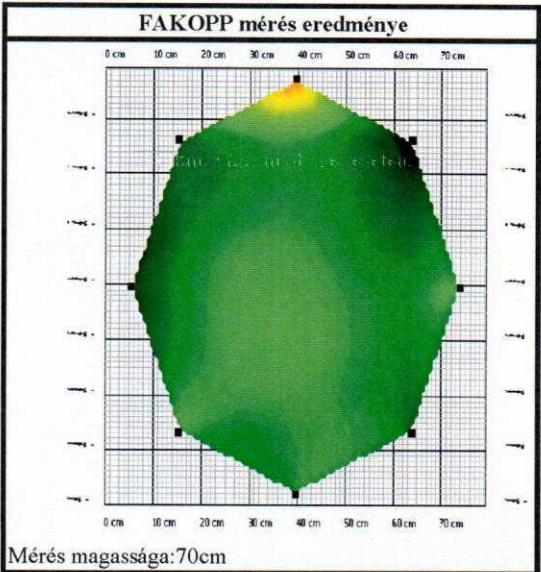
A fa EU-módszer szerinti értékelése
(A+B+C+D+E)/5=65%

Törzs kezelése
kéregkezelés
fagyrepedés kezelése
fatest kezelése
odvak kezelése
statikai megerősítés

Korona kezelése
gallyazás
korona ritkítása
korona könnyítése:
ifjítás:
vágás sérülés kezelése
vágás odvasodás kezelése
statikai megerősítés
visszavágás helyének ellenőrzése

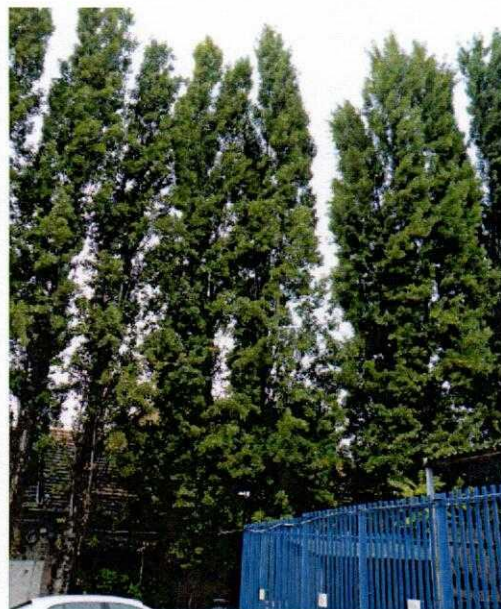
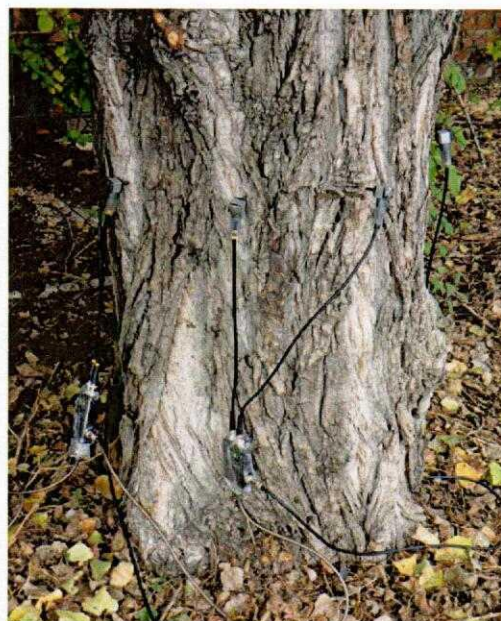
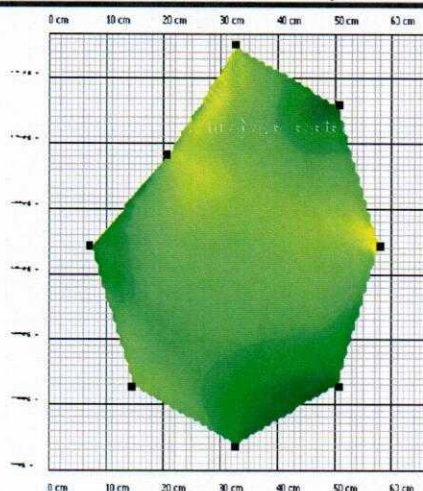
A fa EU-módszer szerinti értékelése
(A+B+C+D+E)/5=65%

Mérés magassága: 80cm

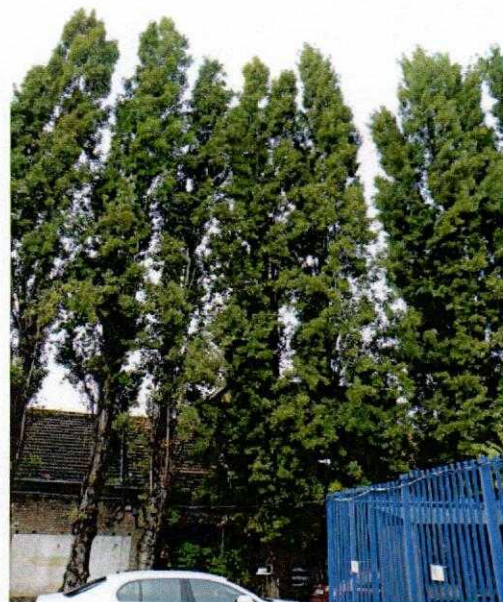
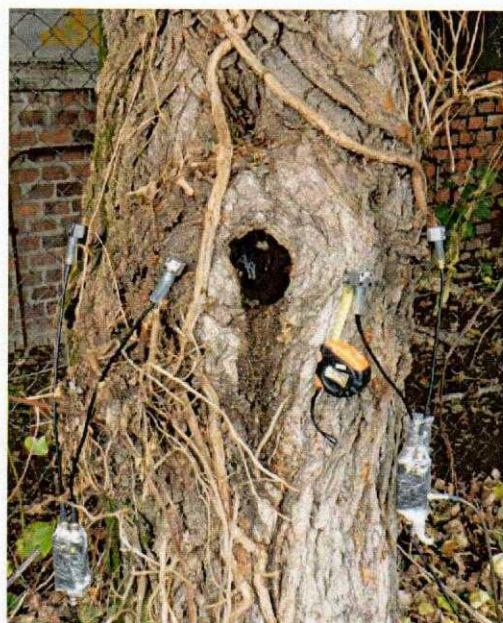
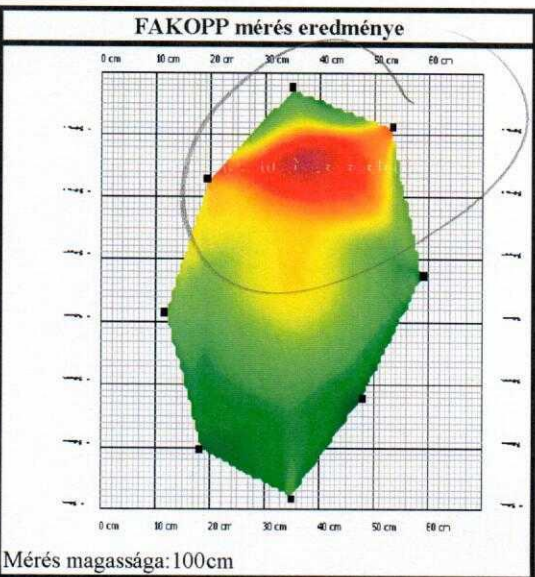
A fa EU-módszer szerinti értékelése
(A+B+C+D+E)/5=65%

A fa biztonsági tényezője
Biztonsági faktor: 214 %

Korona kezelése
gallyazás
korona ritkítása
korona könnyítése:
ifjítás:
vázág sérülés kezelése
vázág odvasodás kezelése
statikai megerősítés

visszavágás helyének ellenőrzése

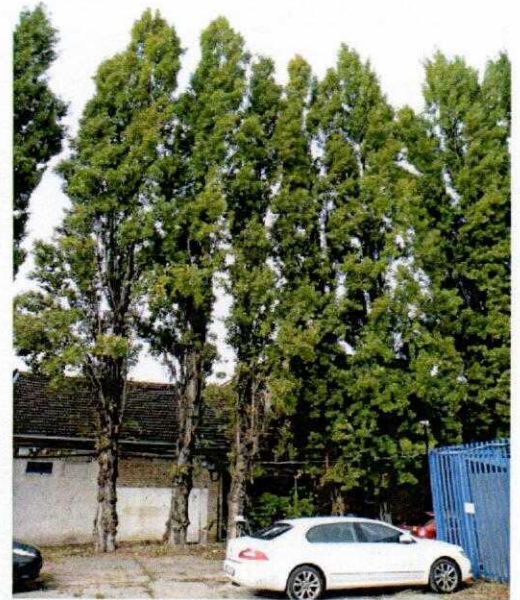
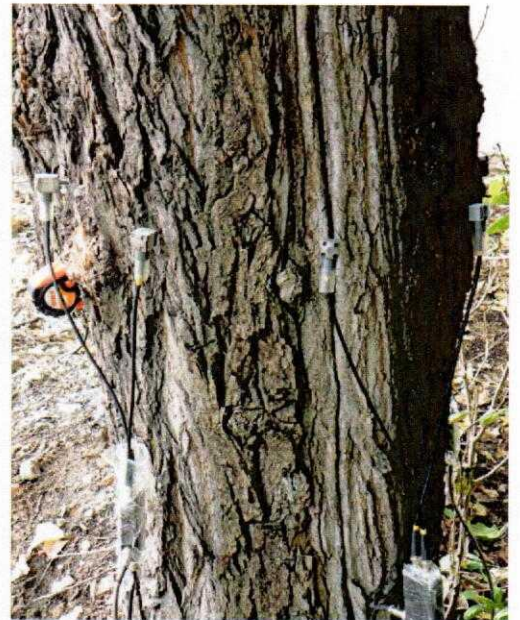
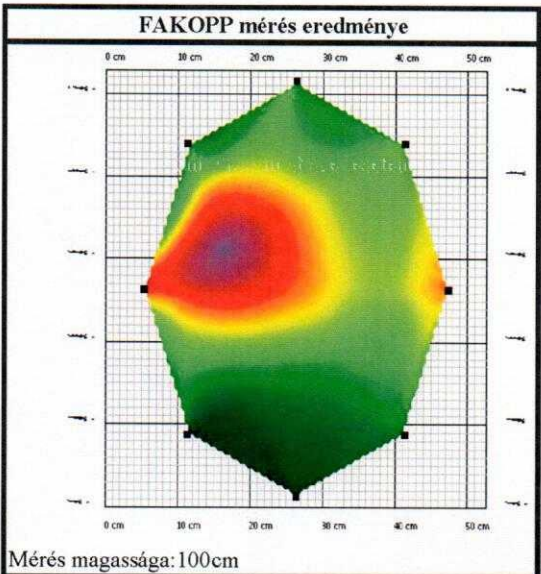
A fa EU-módszer szerinti értékelése
(A+B+C+D+E)/5=65%

A fa biztonsági tényezője
Biztonsági faktor: 194 %

Korona kezelése
gallyazás
korona ritkítása
korona könnyítése:
ifjítás:
vágás sérülés kezelése
vágás odvasodás kezelése
statikai megerősítés

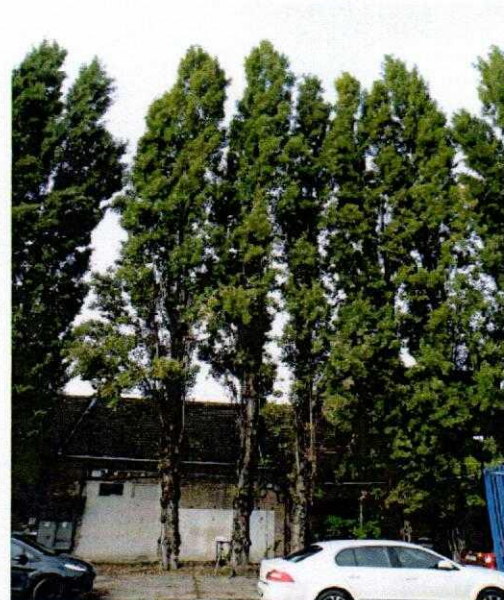
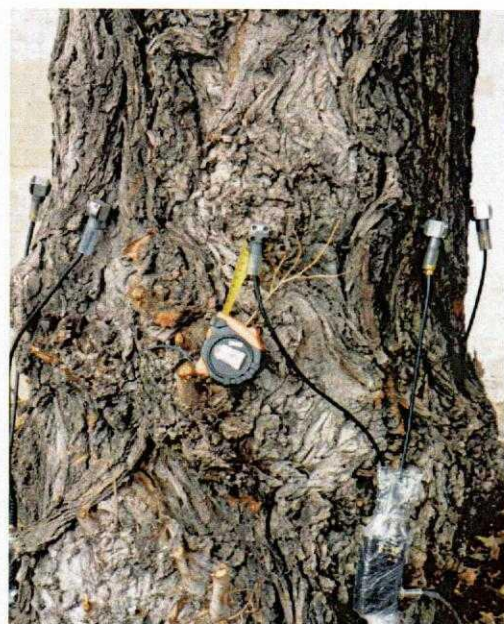
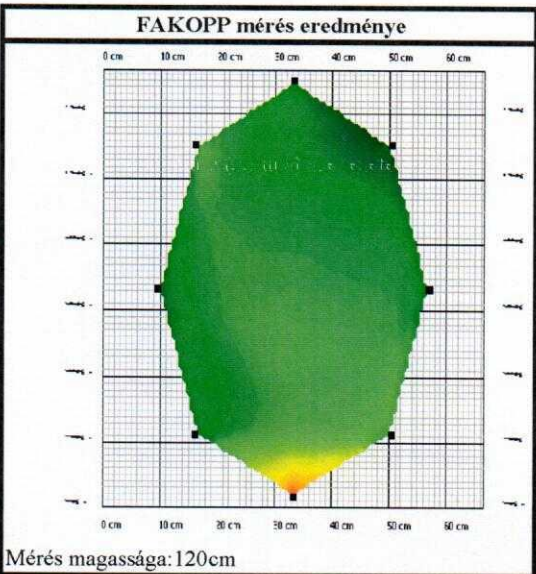
A fa EU-módszer szerinti értékelése
(A+B+C+D+E)/5=65%

Korona kezelése
gallyazás
korona ritkítása
korona könnyítése:
ifjítás:
vágás sérülés kezelése
vágás odvasodás kezelése
statikai megerősítés
visszavágás helyének ellenőrzése

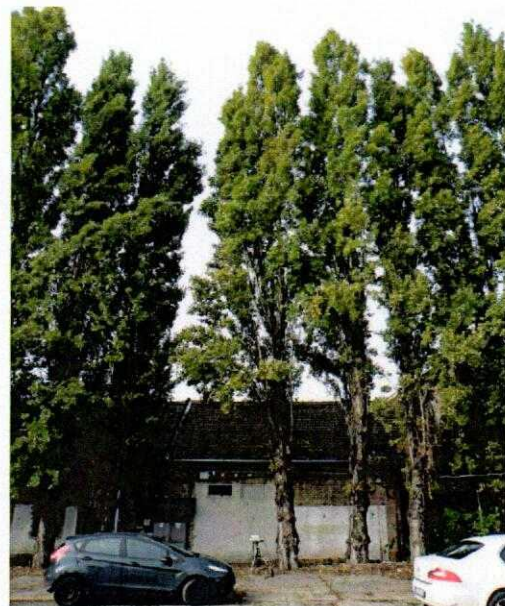
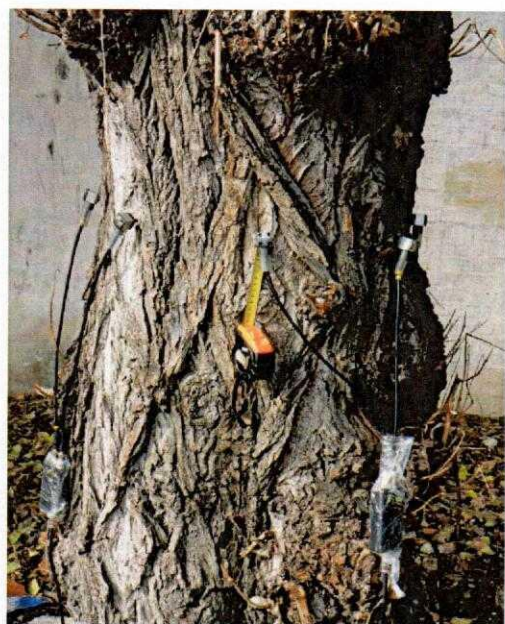
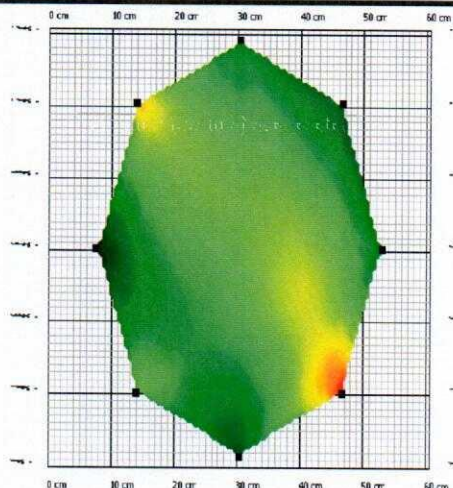
A fa EU-módszer szerinti értékelése
(A+B+C+D+E)/5=65%

Mérés magassága: 130cm

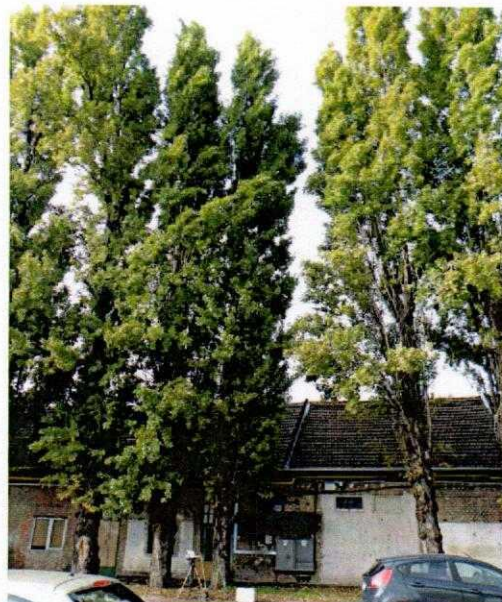
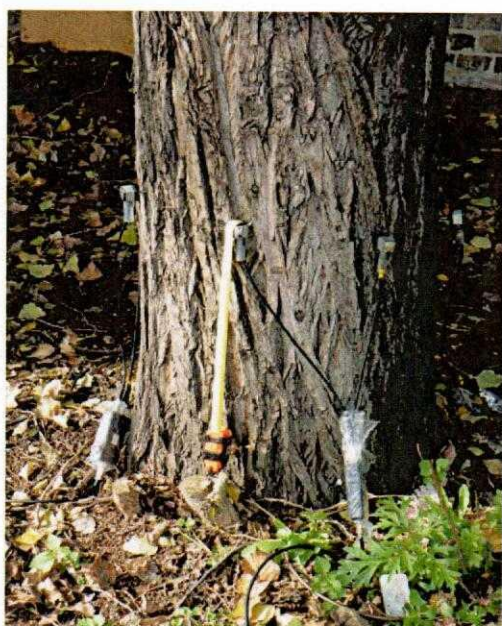
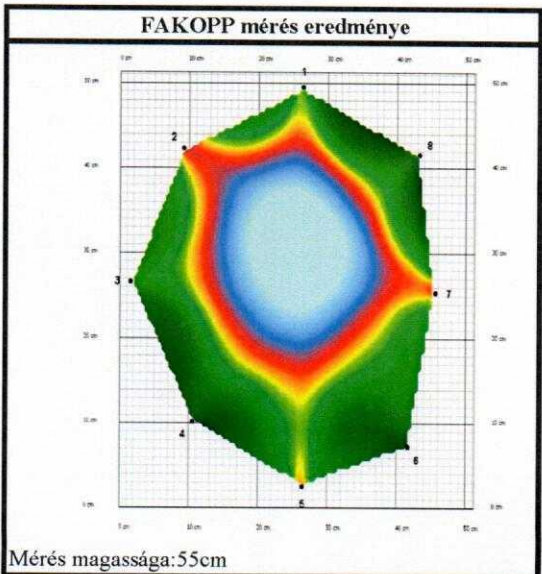
A 11. és a 15. sz. fa keresztmetszeti gyengülése a műszeres vizsgálat során olyan mértékű, hogy a biztonsági tényező nem éri el az elvárt 150%-ot. Ezen fák kivágását javasolom.

A fa EU-módszer szerinti értékelése
(A+B+C+D+E)/5=50%

A fa biztonsági tényezője
Biztonsági faktor: 123 %

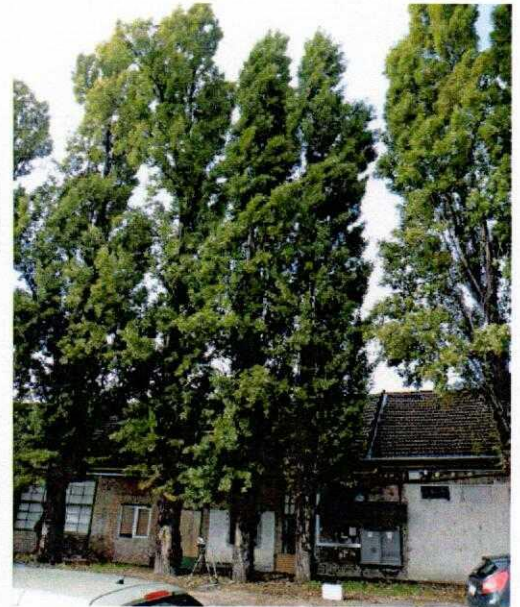
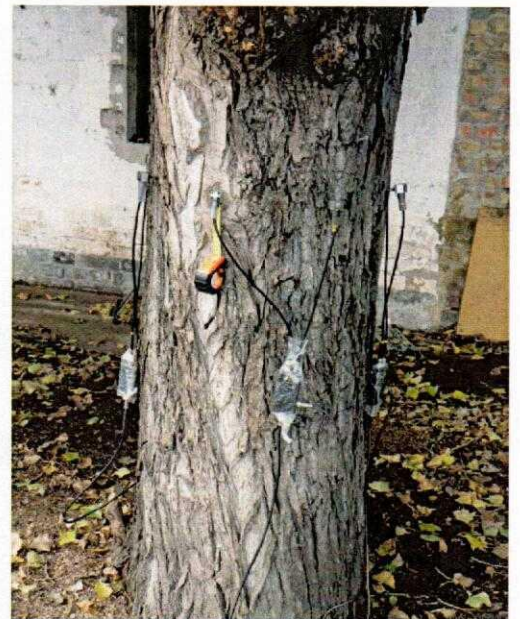
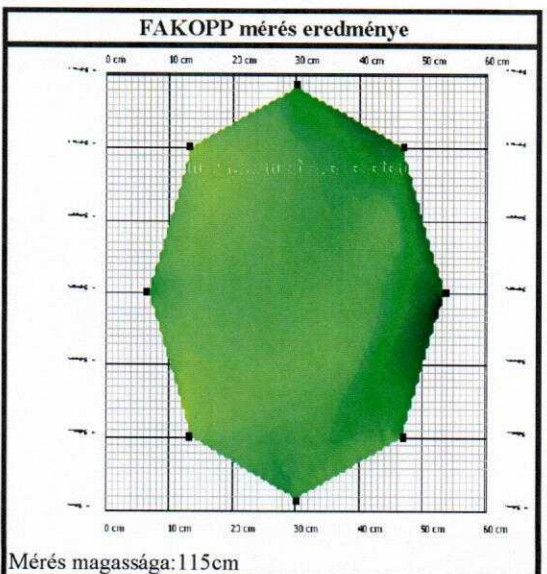
dátum: **2015. október 22.**
hely: **Budapest, XIII. Klapka u. 6-8.
12**
azonosító: **Populus nujgra 'Italica'**
tudományos név: **jegenyenyár**
magyar név: **hfa: 22 m**
Ötörzs: **61 cm**

Gyökér és környezet állapota
feltöltésben lehordásban
talajzárás: murva, gyep
talajszennyezés gyökérszónában közmű gyökérsérülés gyökérsérülés gyökérsérülés gyökérsérülés a talajfelszín a gyökér megemelte gyökérzetet a helyéről kimozdult

Törzs állapota
kéreg sérülés: fagyrepedés fatest sérülése korhadás odvasodás ferde növekedés csavarodott növekedés több törzs
Radó-féle osztályzat (B): 3

A fa EU-módszer szerinti értékelése
(A+B+C+D+E)/5=70%

Koronaalap kezelése
fatest kezelése odvas kezelés statikai megerősítés

Korona kezelése
gallyazás
korona ritkítása korona könnyítése: ifjítás: vázág sérülés kezelése vázág odvasodás kezelése statikai megerősítés
visszavágás helyének ellenőrzése

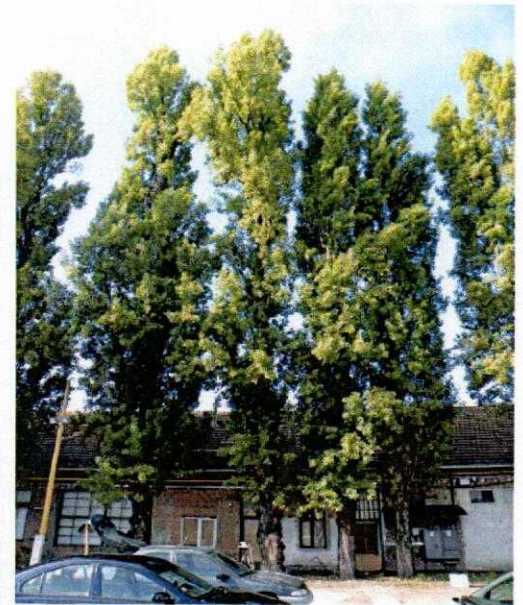
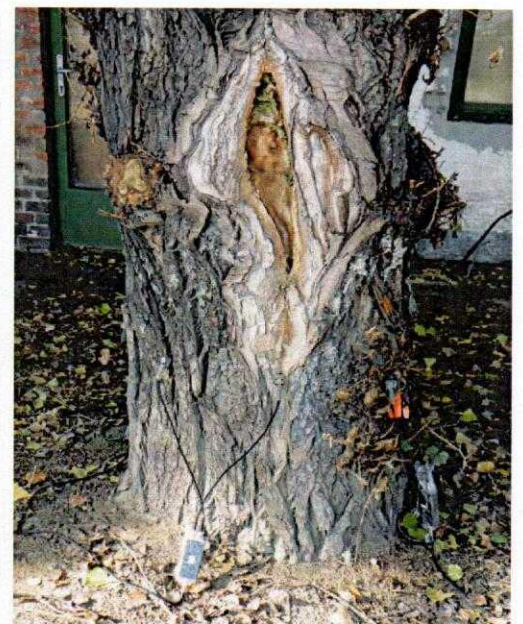
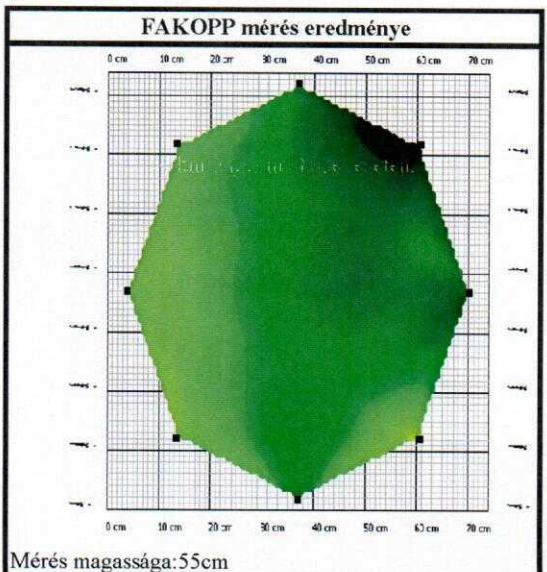
dátum: 2015. október 22.
hely: Budapest, XIII. Klapka u. 6-8.
azonosító: 13
tudományos név: Populus nujgra 'Italica'
magyar név: jegenyenyár
Ötörzs: 73 cm
hfa: 24 m

Gyökér és környezet állapota
feltöltésben lehordásban
talajzárás: murva, gyep
talajszennyezés gyökérszónában közmű gyökérsérülés gyökérmaksérülés gyökérmak odvasodás a talajfelszín a gyökér megemelte gyökérszét a helyéről kimozdult

Törzs állapota
kéregsérülés: fagyrepedés
fatest sérülése
korhadás odvasodás ferde növekedés csavarodott növekedés több törzs

A fa EU-módszer szerinti értékelése
(A+B+C+D+E)/5=80%

A 13., 14., 16., 17. számú fák gallyazása szükséges.

Koronaalap kezelése
fatest kezelése odvak kezelése statikai megerősítés

Korona kezelése
gallyazás
korona ritkítása korona könnyítése: ifjítás: vázág sérülés kezelése vázág odvasodás kezelése statikai megerősítés

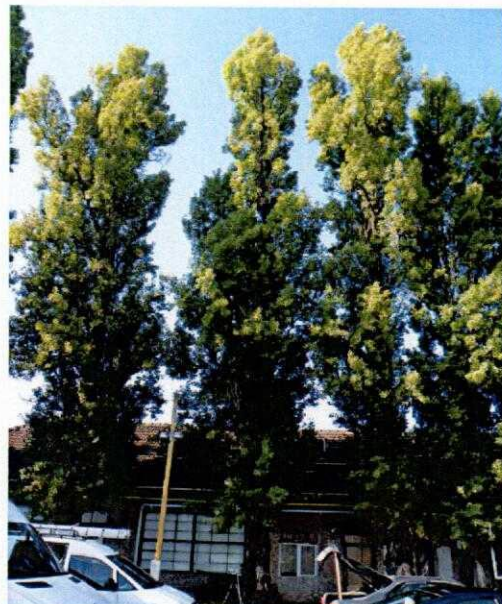
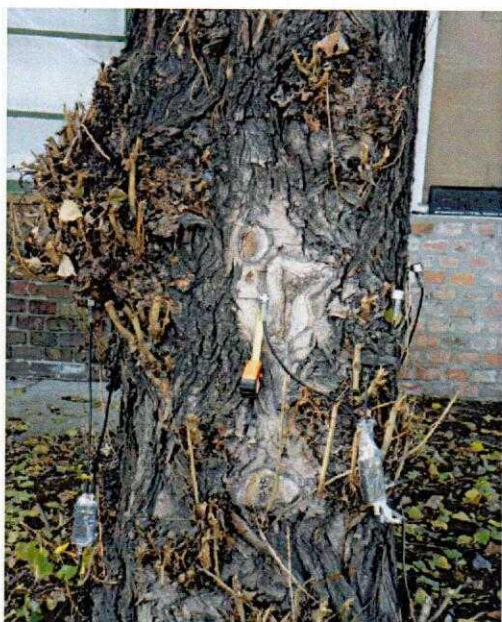
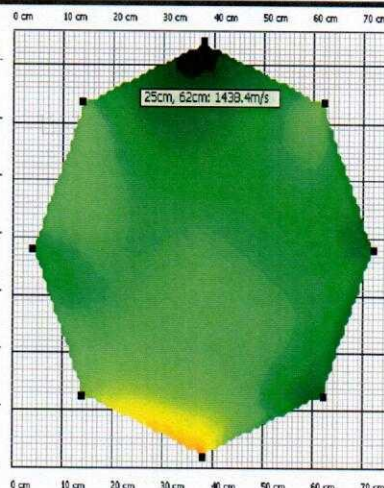
A fa EU-módszer szerinti értékelése
(A+B+C+D+E)/5=85%

Mérés magassága: 100cm

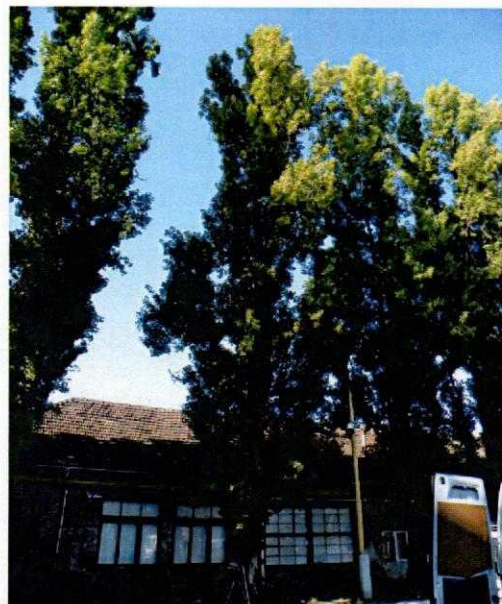
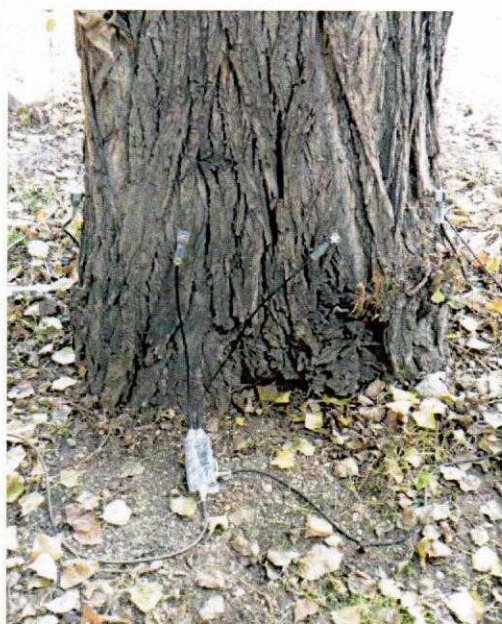
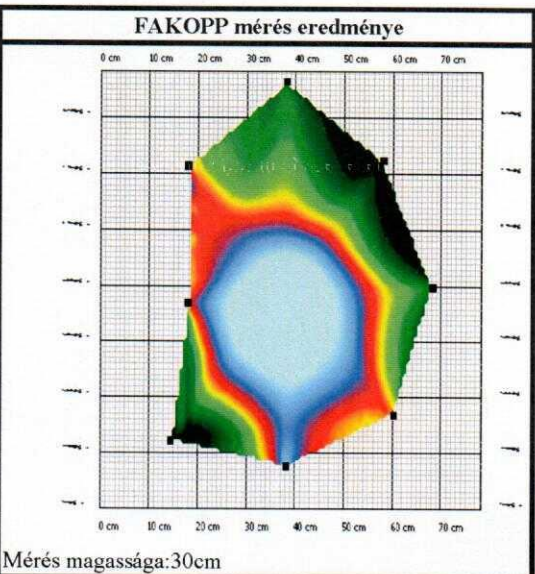
A fa EU-módszer szerinti értékelése
(A+B+C+D+E)/5=45%

A fa biztonsági tényezője
Biztonsági faktor: 90 %

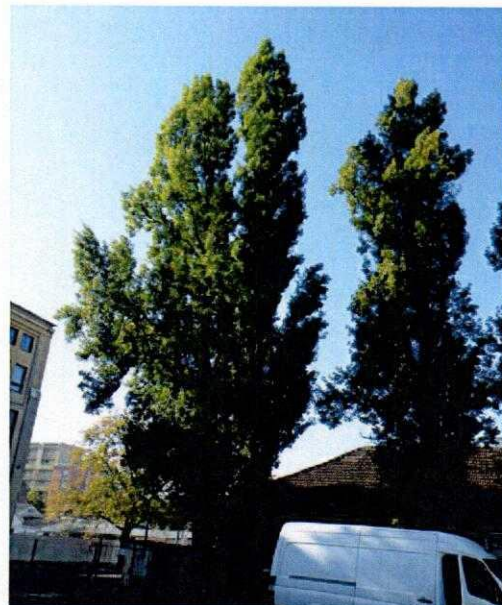
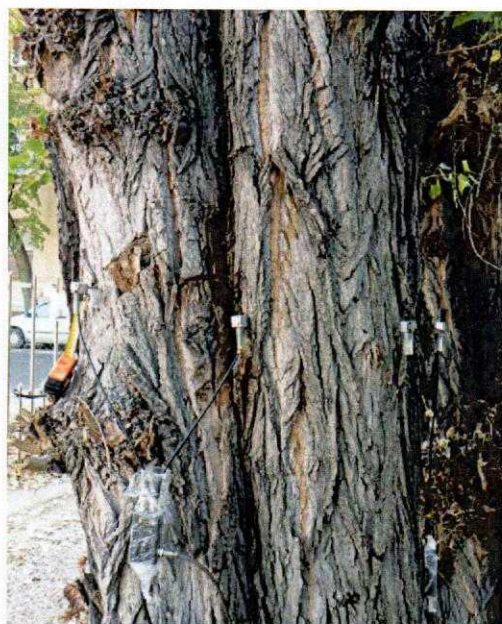
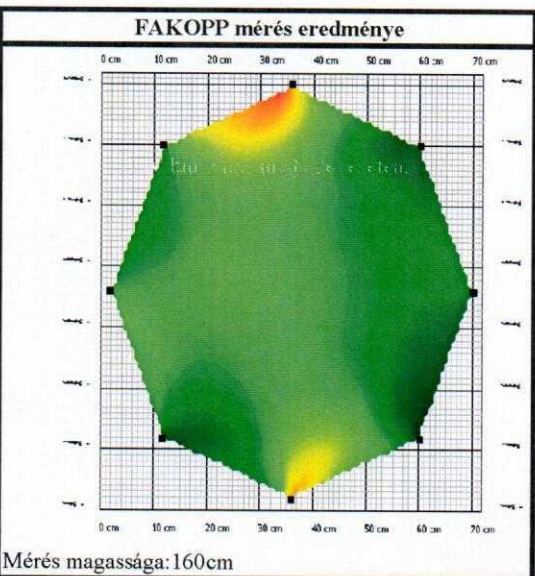
A fa EU-módszer szerinti értékelése
(A+B+C+D+E)/5=80%

Törzs kezelése
kéregkezelés
fagyrepedés kezelése
fatest kezelése
odvak kezelése
statikai megerősítés

Korona kezelése
gallyazás
korona ritkítása
korona könnyítése:
ifjítás:
vágás sérülés kezelése
vágás odvasodás kezelése
statikai megerősítés

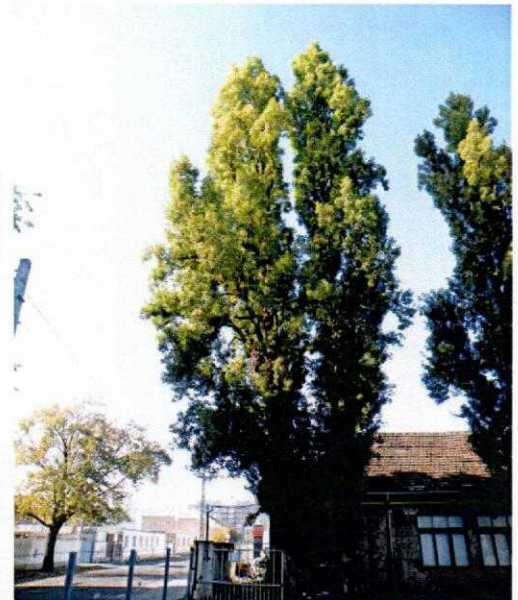
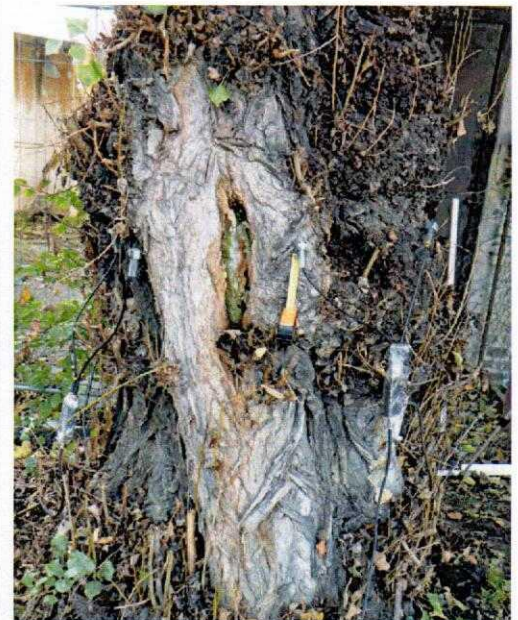
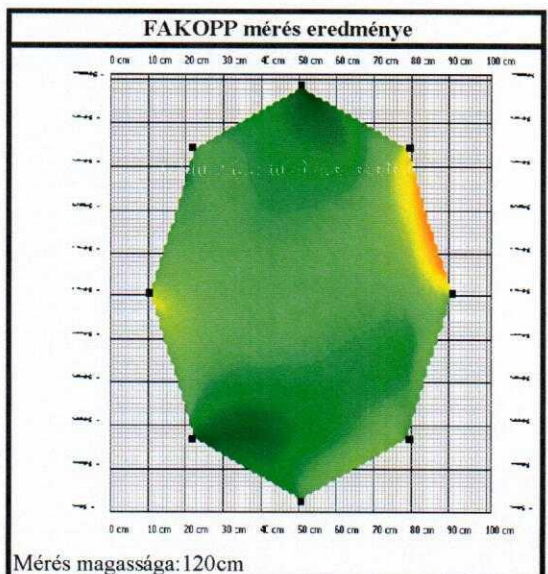
A fa EU-módszer szerinti értékelése
 $(A+B+C+D+E)/5=85\%$

Törzs kezelése
kéregkezelés
fagyrepedés kezelése
fatest kezelése
odvak kezelése
statikai megerősítés

Korona kezelése
gallyazás
korona ritkítása
korona könnyítése:
ifjítás:
vágás sérülés kezelése
vágás odvasodás kezelése
statikai megerősítés
