Fadiagnosztikai adatlap és kezelési javaslat

Megrendelő: LAND-A Táj- és környezettervezési műterem

Helység: Budapest 02.
Terület: Gül Baba türbe /hrsz: 130431/3
Fa kódja: 02GÜL07
Fafaj (latin): *Prunus padus*
Fafaj (magyar): Májusfa
Fa magasság: 5 m
Törzs magasság: 1,5 m
Törzs átmérő 1 m-en: 31 cm
Törzskerület 1 m-en: 97 cm
Korona átmérő: 8 m
Vizsgálat ideje: 2015. április 10.

**A Budapest 02. Gül Baba türbe /hrsz: 130431/3 területén álló fák állapotfelmérése és a beavatkozásra tett javaslatok összesítése
2015**

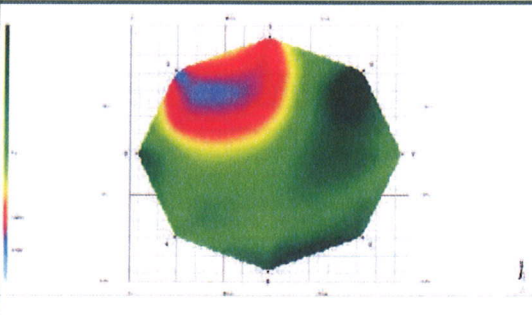
A vizsgált magasságban a tomogram nagy kiterjedésű, a keresztmetszet 20%-át érintő, aszimmetrikus elhelyezkedésű belső szerkezeti elváltozást jelez. Az elváltozás a törzsön látható repedés vonalában található.

VISSZAVÁGÁS, SEB, ODÚ- ÉS ÜREGKEZELÉS

A fa az átépítés miatti várható gyökérvesztés esetén nem tartható meg, kivágása javasolt.

A 7. számú *Prunus padus* (Májusfa, Zselnice megyy) állapota súlyosan leromlott. Átépítés során kivágása javasolt.

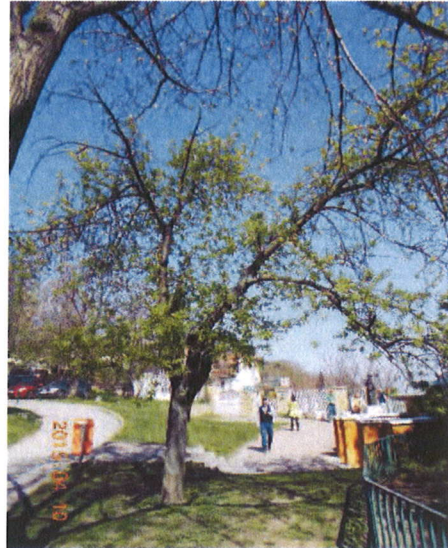
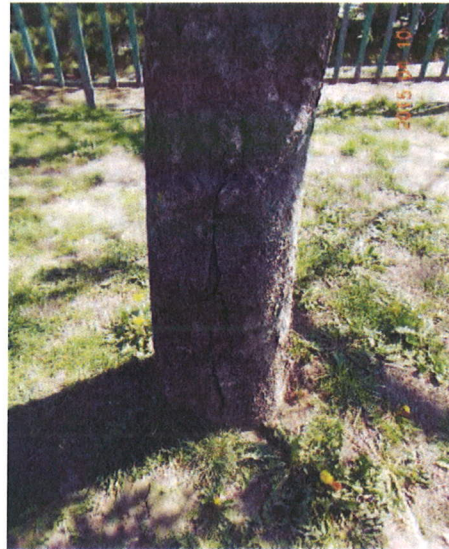
A gyökérzet és gyökérnyak állapota	
Radó EU-s favizsgálati értékszám:	4
A gyökérzet fejlődése kismértékben gátolt, elfogadható termőhelyen, a gyökérnyak nem sérült.	
A gyökérzet a felszínen, a talajfelszint megemelte, sérült.	
A gyökérnyak ép.	
A törzs állapota	
Radó EU-s favizsgálati értékszám:	2
A törzs erős károsodása (több nagy felületű seb, mély bekorhadások).	
A törzs repedt, korhadt, felületén kéregsérülés található.	
A koronaalap és korona állapota	
Radó EU-s favizsgálati értékszám:	2
Erős koronakárosodás (50% felett)	
A koronaalap sérült, korhadt, odvas.	
A korona csonkolt, torz habitusú. Az ágrendszerben egy pontból kitérő több vázág, sérült vázág, korhadt vázág, odvas vázág, lehasadt ág, száraz ág, ágcsomok, rovar kártétel, gombakártétel, termőtest található.	
A műszeres vizsgálat értékelése	
Réteg magassága:	70 cm
Átmérő 1:	30 cm
Átmérő 2:	31 cm
Törzskerület:	99 cm

Értékszám:	2
A fa egy évtizeden belül lecserélendő	
Megtarthatósági mutató:	37,50%

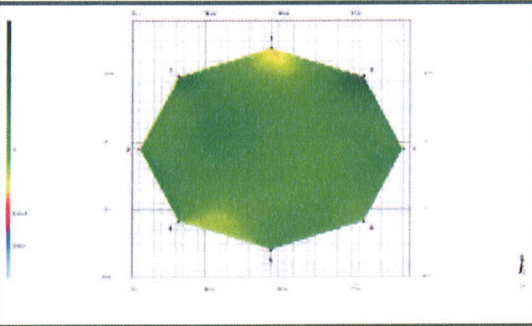
A vizsgált magasságban a tomogram kis kiterjedésű, a paláston elhelyezkedő belső szerkezeti elváltozást jelez. Az elváltozás nem jelent statikai kockázatot.

GALLYAZÁS, SEB, ODÚ- ÉS ÜREGKEZELÉS, SZÁRAZGALLYAZÁS

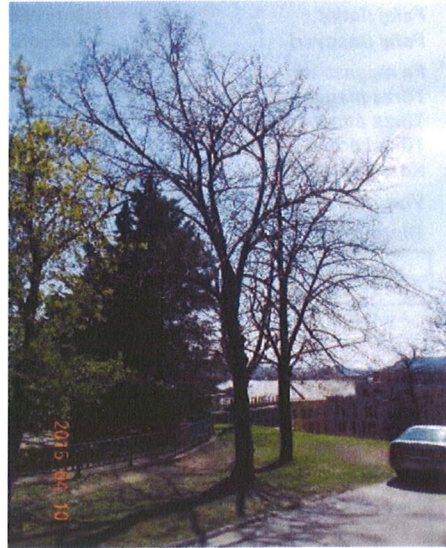
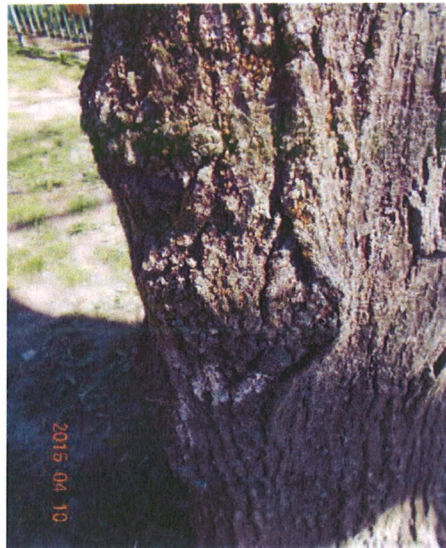
A gyökérzet és gyökérnyak állapota	
Radó EU-s favizsgálati értékszám:	4
A gyökérzet fejlődése kismértékben gátolt, elfogadható termőhelyen, a gyökérnyak nem sérült.	
A gyökérzet a felszínen, a talajfelszín megemelte, sérült.	
A gyökérnyak sérült.	
A fajra jellemzően sarjak megjelenése.	
A törzs állapota	
Radó EU-s favizsgálati értékszám:	3
A törzs egyértelmű károsodása (néhány felszíni seb és korhadásra utaló jelek).	
A törzs korhadt, odvas, felületén sejtburjánzás, rákos elváltozás található.	
A koronaalap és korona állapota	
Radó EU-s favizsgálati értékszám:	3
Jelentős lombvesztés (26-50%)	
A koronaalap ép.	
A korona torz habitusú. Az ágrendszerben villás vázág elágazás, egy pontból kitérő több vázág, sérült vázág, korhadt vázág, odvas vázág, lehasadt ág, száraz ág, ágcsomok található.	
A műszeres vizsgálat értékelése	
Réteg magassága:	100 cm
Átmérő 1:	35 cm
Átmérő 2:	41 cm
Törzskerület:	123 cm

A fa egészségi állapota és életképessége	
Értékszám:	3
A fa a termőhely által meghatározott életkor előtt lecsereplendő	
Megtarthatósági mutató:	56,25%

A 8-10. számú *Tilia platyphyllos* (Nagylevelű hárs) gyökérzónája a támfalat érinti. A támfal megerősítési munkálatok során szakszerű gyökérmetszés és gyökérkezelés, az elveszített gyökérmennyiség arányában koronafelület csökkentés szükséges. A munkálatokkal egy időben ajánlott a korona ápolási munkáinak (gallyazás, seb- és odúkezelés) elvégzése is. A támfal felújítás/megerősítés során a fa irányában ajánlott gyökérfüggöny alkalmazása.

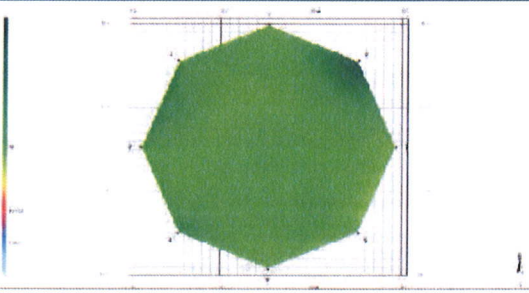
A vizsgált magasságban a fa belső szerkezetében nem mutatható ki jelentős belső szerkezeti elváltozás.

GALLYAZÁS, SEB, ODÚ- ÉS ÜREGKEZELÉS

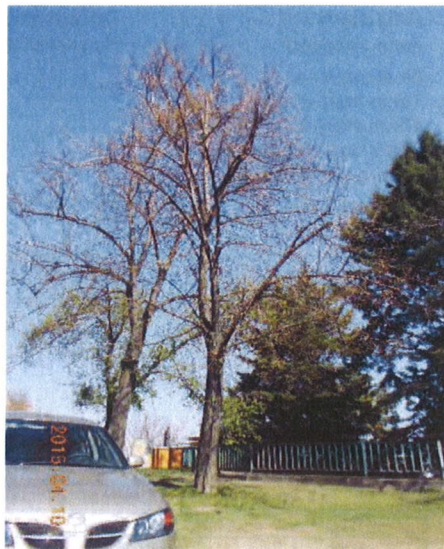
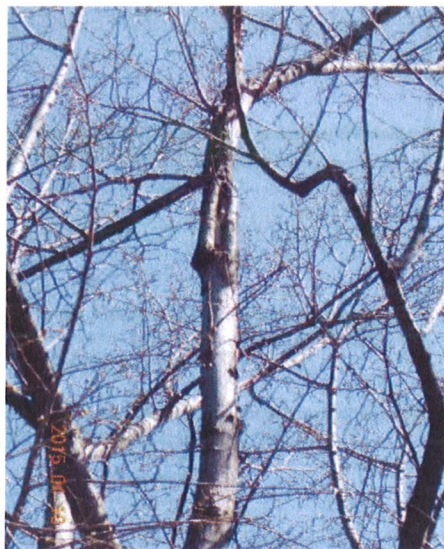
A gyökérzet és gyökérnyak állapota	
Radó EU-s favizsgálati értékszám:	4
A gyökérzet fejlődése kismértékben gátolt, elfogadható termőhelyen, a gyökérnyak nem sérült.	
A gyökérzet a felszínen, sérült, korhadt.	
A gyökérnyak ép.	
A fajra jellemzően sarjak megjelenése.	
A törzs állapota	
Radó EU-s favizsgálati értékszám:	4
Kisméretű károsodás (felszíni sebek).	
A törzs felületén sejtburjánzás, rákos elváltozás található.	
A koronaalap és korona állapota	
Radó EU-s favizsgálati értékszám:	4
A lombvesztés 11-25 % közötti	
A koronaalap sérült, korhadt.	
A korona csonkolt. Az ágrendszerben egy pontból kitérő több vázág, sérült vázág, lehasadt ág, száraz ág, ágcsont, rovar kártétel található.	
A műszeres vizsgálat értékelése	
Réteg magassága:	100 cm
Átmérő 1:	34 cm
Átmérő 2:	33 cm
Törzskerület:	109 cm

A fa egészségi állapota és életképessége	
Értékszám:	4
Beavatkozással a fa élettartama a termőhely által meghatározott maximális életkort megközelíti	
Megtarthatósági mutató:	75,00%

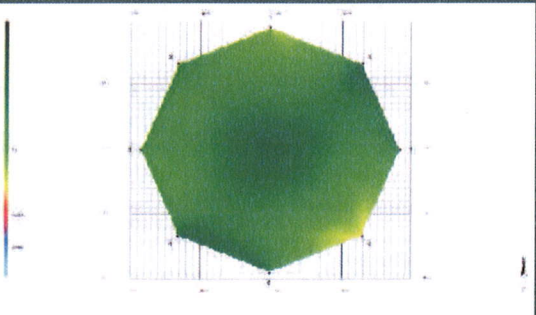
A vizsgált magasságban a tomogram kis kiterjedésű, a paláston elhelyezkedő belső szerkezeti elváltozást jelez. Az elváltozás nem jelent statikai kockázatot.

GALLYAZÁS, SEB, ODÚ- ÉS ÜREGKEZELÉS

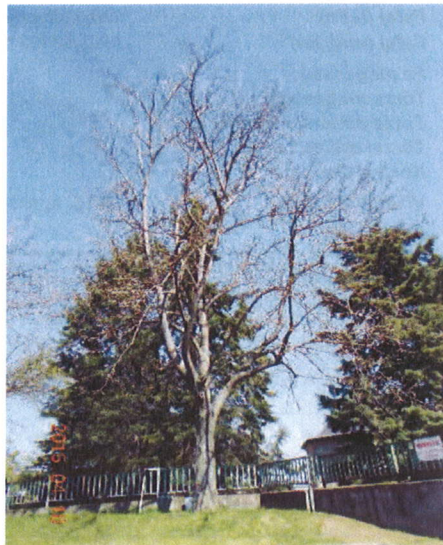
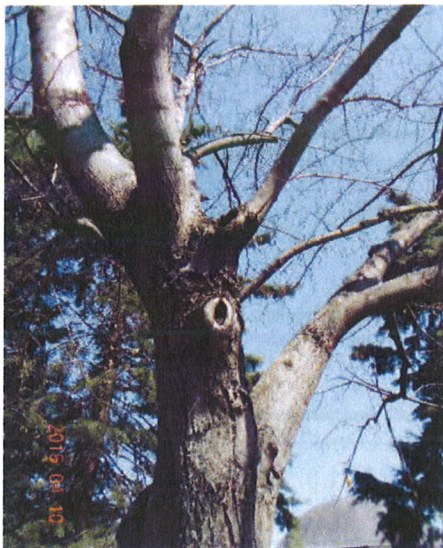
A gyökérzet és gyökérnyak állapota	
Radó EU-s favizsgálati értékszám:	5
Láthatóan fejlett gyökérzet, optimális termőhelyen, ép gyökérnyak.	
A törzs állapota	
Radó EU-s favizsgálati értékszám:	5
Ép törzs.	
A koronaalap és korona állapota	
Radó EU-s favizsgálati értékszám:	4
A lombvesztés 11-25 % közötti	
A koronaalap sérült.	
Az ágrendszerben villás vágás elágazás, egy pontból kitoró több vágás, sérült vágás, korhadt vágás, odvas vágás, lehasadt ág, száraz ág, ágcsonk található.	
A műszeres vizsgálat értékelése	
Réteg magassága:	120 cm
Átmérő 1:	42 cm
Átmérő 2:	41 cm
Törzskerület:	136 cm

A fa egészségi állapota és életképessége	
Értékszám:	4
Beavatkozással a fa élettartama a termőhely által meghatározott maximális életkort megközelíti	
Megtarthatósági mutató:	87,50%

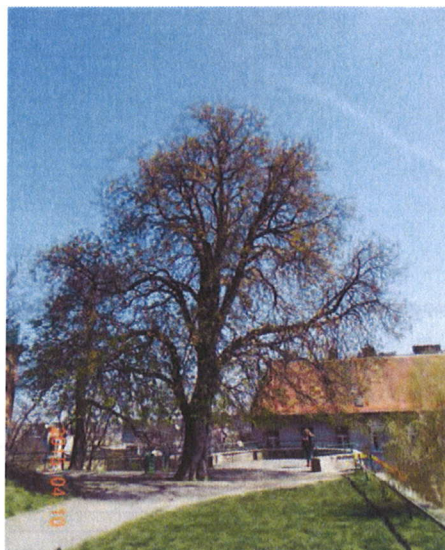
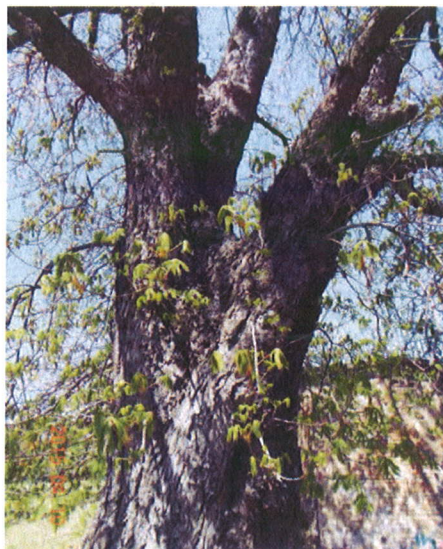
A gyökérzet és gyökérszár állapota	
Radó EU-s favizsgálati értékszám:	5
Láthatóan fejlett gyökérzet, optimális termőhelyen, ép gyökérszár.	
Befűződött gyökérszárak.	
A törzs állapota	
Radó EU-s favizsgálati értékszám:	4
Kisméretű károsodás (felszíni sebek).	
A törzs ép, felületén kéregsérülés található.	
Befűződött törzs.	
A koronaalap és korona állapota	
Radó EU-s favizsgálati értékszám:	4
A lombvesztés 11-25 % közötti	
A koronaalap sérült.	
Az ágrendszerben egy pontból kitérő több vázág, sérült vázág, korhadt vázág, száraz ág, ágcsont található.	
A koronaalapban vízszák található, a pangóvíz kivezetését meg kell oldani.	
A műszeres vizsgálat értékelése	
Réteg magassága:	130 cm
Átmérő 1:	101 cm
Átmérő 2:	97 cm
Törzskerület:	322 cm

A fa egészségi állapota és életképessége	
Értékszám:	4
Beavatkozással a fa élettartama a termőhely által meghatározott maximális életkort megközelíti	
Megtarthatósági mutató:	81,25%

GALLYAZÁS, SEB, ODÚ- ÉS ÜREGKEZELÉS

11. sz. *Aesculus hippocastanum* (Vadgesztenye) a terület meghatározó tájképi eleme. A gyökérzónában a gyökérzet védelme érdekében csak kézi erővel történhet munkavégzés. Ajánlott a gyökérnyak körül a jelenleginél nagyobb burkolatlan felület kialakítása, a gyökérzóna és a csurgó terület fölött víz és levegő átengedő burkolat alkalmazása. Az átépítési munkák megkezdése előtt ajánlott a faápolási munkák elvégzése.

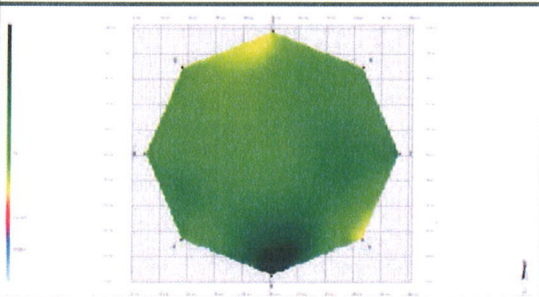
A vizsgált magasságban a tomogram kis kiterjedésű, a paláston elhelyezkedő belső szerkezeti elváltozást jelez. Az elváltozás nem jelent statikai és élettani kockázatot.
