A
BUDAPEST, II. KERÜLET
GÜL BABA TÜRBE /HRSZ: 13431/3
TERÜLETÉN TALÁLHATÓ
KIJELÖLT FÁK VIZSGÁLATA

2015
ÁPRILIS

FŐKERT NONPROFIT ZRT.

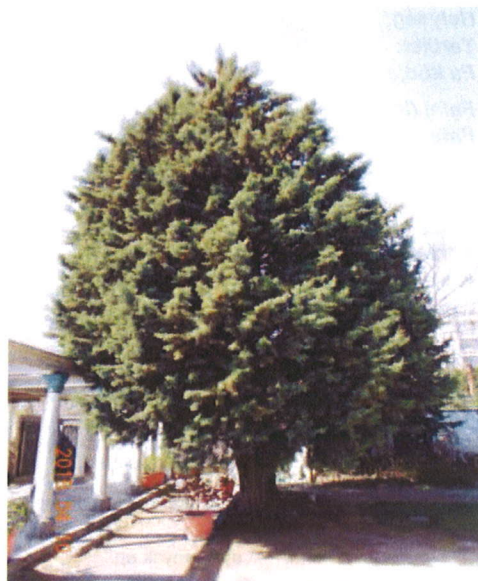
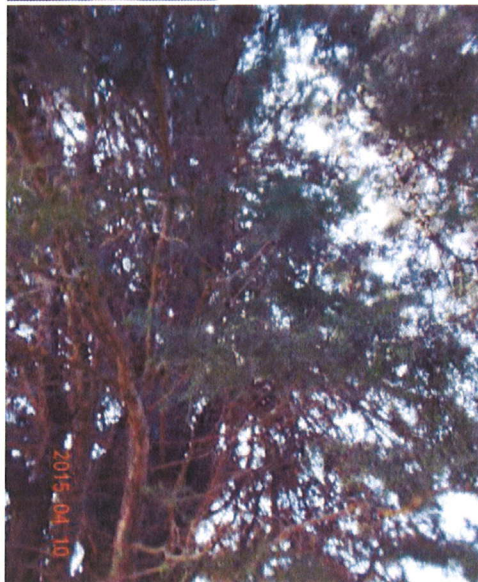
02GÜL01

A gyökérzet és gyökérnyak állapota	
Radó EU-s favizsgálati értékszám:	4
A gyökérzet fejlődése kismértékben gátolt, elfogadható termőhelyen, a gyökérnyak nem sérült.	
A gyökérzet ép, a talajfelszint megemelte.	
A gyökérnyak ép.	
A törzs állapota	
Radó EU-s favizsgálati értékszám:	5
Ép törzs.	
A koronaalap és korona állapota	
Radó EU-s favizsgálati értékszám:	4
A lombvesztés 11-25 % közötti	
A koronaalap ép.	
A korona torz habitusú. Az ágrendszerben villás vázág elágazás, egy pontból kitérő több vázág, száraz ág található.	
A vizuális vizsgálat értékelése	
Vitalis, egészséges fa.	
A közeli térállás miatt a fa habitusa torzult, koronája féldoldalas fejlődésű.	
Az átépítési munkálatok során a gyökérzet és az ágrendszer sérülését feltétlenül kerülni kell!

A fa kitűnő egészségi állapotú

SZÁRAZGALLYAZÁS

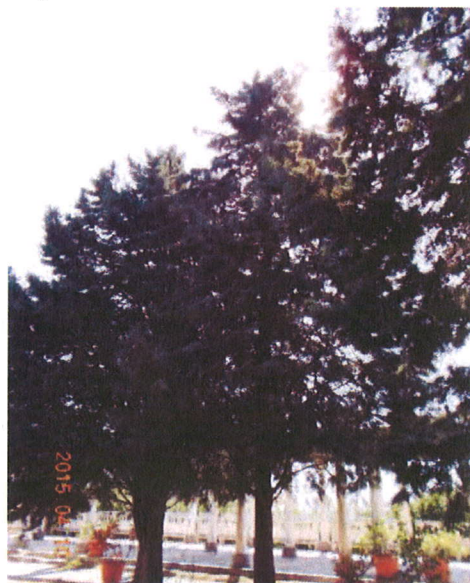
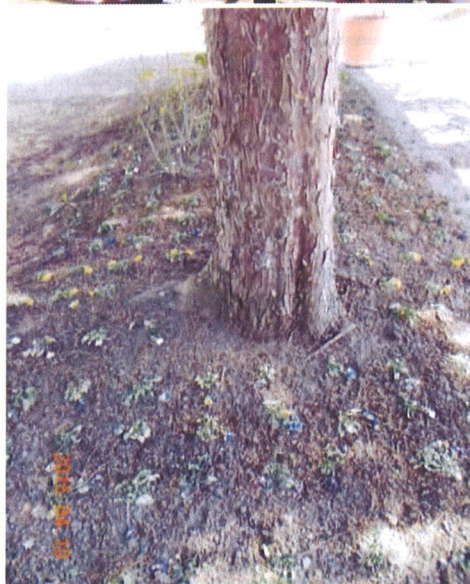
Fa kódja: 02GÜL02

A gyökérzet és gyökérnyak állapota	
Radó EU-s favizsgálati értékszám:	4
A gyökérzet fejlődése kismértékben gátolt, elfogadható termőhelyen, a gyökérnyak nem sérült.	
A gyökérzet a talajfelszín megemelte.	
A gyökérnyak ép.	
A törzs állapota	
Radó EU-s favizsgálati értékszám:	5
Ép törzs.	
A koronaalap és korona állapota	
Radó EU-s favizsgálati értékszám:	4
A lombvesztés 11-25 % közötti	
A koronaalap ép.	
A korona torz habitusú. Az ágrendszerben villás vázág elágazás, egy pontból kitörő több vázág, száraz ág található.	
A vizuális vizsgálat értékelése	
Vitalis, egészséges fa.	
A közeli térállás miatt a fa habitusa torzult, koronája féloldalas fejlődésű.	
Az átépítési munkálatok során a gyökérzet és az ágrendszer sérülését feltétlenül kerülni kell!

A fa egészségi állapota és életképessége	
Értékszám:	5
A fa kitűnő egészségi állapotú

SZÁRAZGALLYAZÁS

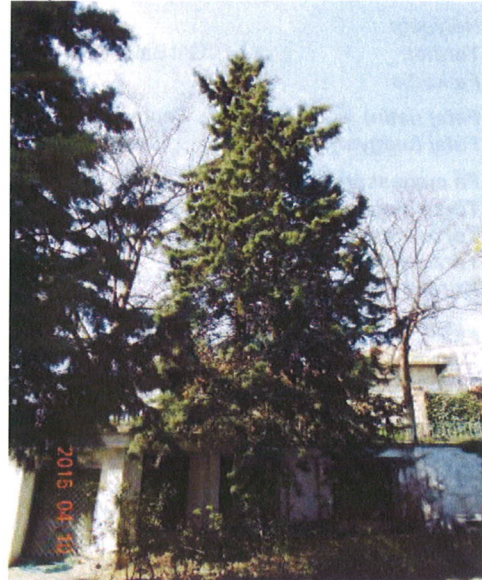
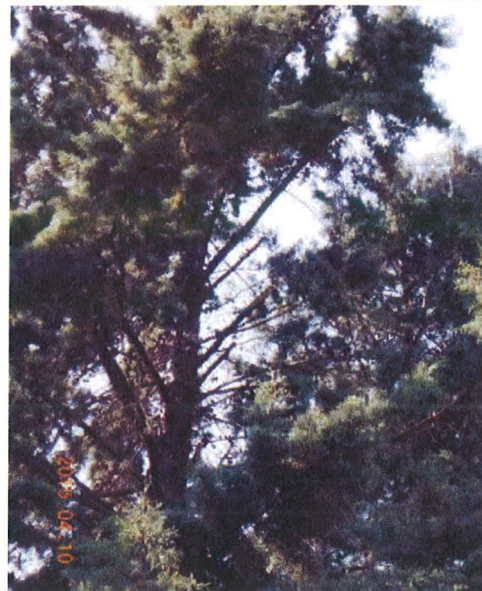
Helység: Budapest 02.
Terület: Gül Baba türbe /hrsz: 130431/3
Fa kódja: 02GÜL03
Fafaj (latin): *Cupressus sempervirens*
Fafaj (magyar): Európai hamisciprus
Fa magasság: 14 m
Törzs magasság: 3 m
Törzs átmérő 1 m-en: 33 cm
Törzskerület 1 m-en: 104 cm
Korona átmérő: 5 m

A gyökérzet és gyökérnyak állapota	
Radó EU-s favizsgálati értékszám:	5
Láthatóan fejlett gyökérzet, optimális termőhelyen, ép gyökérnyak.	
A törzs állapota	
Radó EU-s favizsgálati értékszám:	5
Ép törzs.	
A koronaalap és korona állapota	
Radó EU-s favizsgálati értékszám:	4
A lombvesztés 11-25 % közötti	
A koronaalap ép.	
A korona torz habitusú. Az ágrendszerben sérült vázág, lehasadt ág, száraz ág, ágcsonk található.	
A vizuális vizsgálat értékelése	
Vitális, egészséges fa. A közeli térállás miatt a fa habitusa torzult, koronája féloldalas fejlődésű. Az átépítési munkálatok során a gyökérzet és az ágrendszer sérülését feltétlenül kerülni kell!

A fa egészségi állapota és életképessége	
Értékszám:	5
A fa kitűnő egészségi állapotú	
Megtarthatósági mutató:	93,75%

**SEB, ODÚ- ÉS ÜREGKEZELÉS,
SZÁRAZGALLYAZÁS**

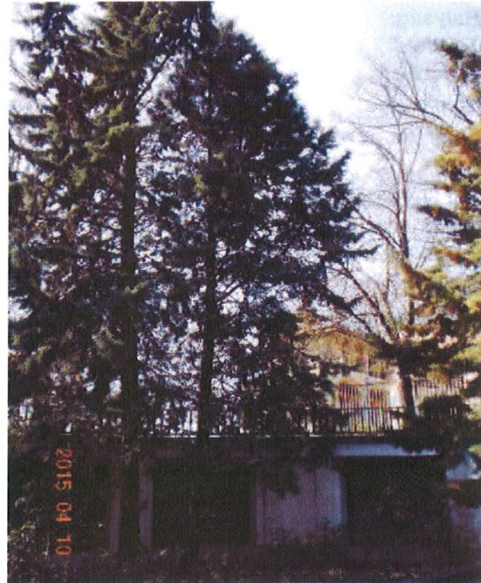
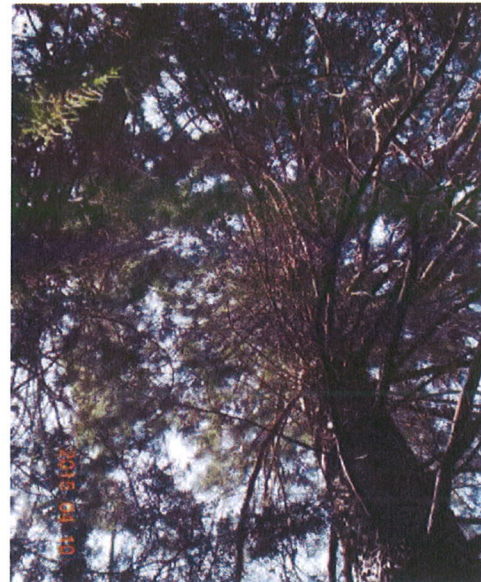
Helység: Budapest 02.
Terület: Gül Baba türbe /hrs: 130431/3
Fa kódja: 02GÜL04
Fafaj (latin): *Cupressus sempervirens*
Fafaj (magyar): Európai hamisciprus
Fa magasság: 12 m
Törzs magasság: 3 m
Törzs átmérő 1 m-en: 27 cm
Törzskerület 1 m-en: 85 cm
Korona átmérő: 5 m
Vizsgálat ideje: 2015. április 10.

A gyökérzet és gyökérnyak állapota	
Radó EU-s favizsgálati értékszám:	4
A gyökérzet fejlődése kismértékben gátolt, elfogadható termőhelyen, a gyökérnyak nem sérült.	
A gyökérzet a talajfelszínt megemelte.	
A gyökérnyak ép.	
A törzs állapota	
Radó EU-s favizsgálati értékszám:	5
Ép törzs.	
A koronaalap és korona állapota	
Radó EU-s favizsgálati értékszám:	4
A lombvesztesség 11-25 % közötti	
A koronaalap ép.	
A korona torz habitusú. Az ágrendszerben száraz ág található.	
A vizuális vizsgálat értékelése	
Vitális, egészséges fa.	
A közeli térállás miatt a fa habitusa torzult, koronája féloldalas fejlődésű.	
Az átépítési munkálatok során a gyökérzet és az ágrendszer sérülését feltétlenül kerülni kell!

A fa egészségi állapota és életképessége	
Értékszám:	5
A fa kitűnő egészségi állapotú

SZÁRAZGALLYAZÁS

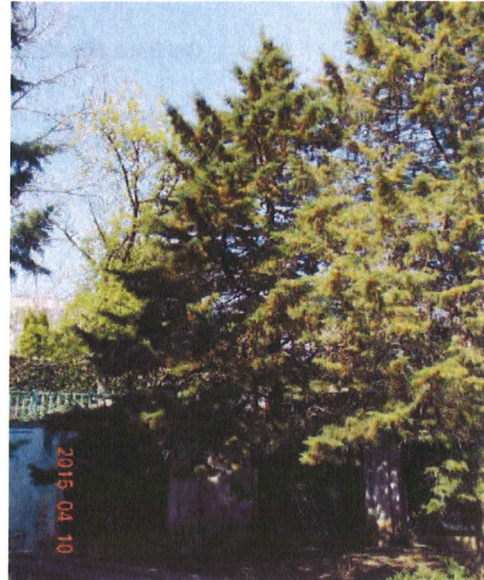
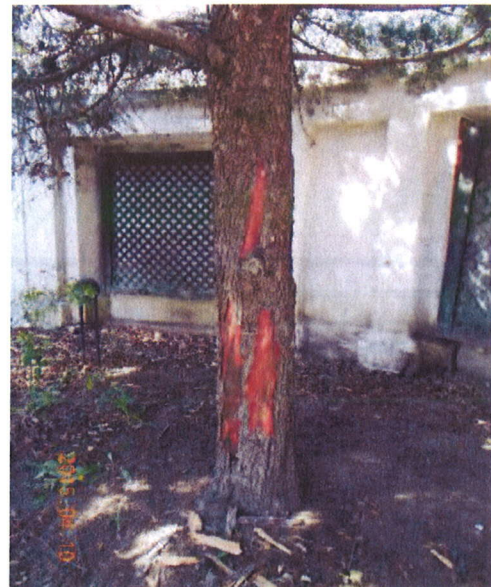
Helység: Budapest 02.
Terület: Gül Baba türbe /hrs: 130431/3
Fa kódja: 02GÜL05
Fafaj (latin): *Cupressus sempervirens*
Fafaj (magyar): Európai hamisciprus
Fa magasság: 9 m
Törzs magasság: 2 m
Törzs átmérő 1 m-en: 30 cm
Törzskerület 1 m-en: 94 cm
Korona átmérő: 7 m

A gyökérzet és gyökérnyak állapota	
Radó EU-s favizsgálati értékszám:	4
A gyökérzet fejlődése kismértékben gátolt, elfogadható termőhelyen, a gyökérnyak nem sérült.	
A gyökérzet a felszínen, a talajfelszín megemelte, sérült.	
A gyökérnyak ép.	
A törzs állapota	
Radó EU-s favizsgálati értékszám:	4
Kisméretű károsodás (felszíni sebek).	
A törzs felületén kéregsérülés, kéregleválás található.	
A koronaalap és korona állapota	
Radó EU-s favizsgálati értékszám:	4
A lombvesztesség 11-25 % közötti	
A koronaalap ép.	
A korona torz habitusú. Az ágrendszerben száraz ág található.	
A vizuális vizsgálat értékelése	
Vítális, egészséges fa.	
A kéreg nagy lemezekben történő leválása valószínűleg élettani okokra vezethető vissza.	
A közeli térállás miatt a fa habitusa torzult, koronája féldoldalasan fejlődésű.	
Az átépítési munkálatok során a gyökérzet és az ágrendszer sérülését feltétlenül kerülni kell!

Értékszám:	4
Beavatkozással a fa élettartama a termőhely által meghatározott maximális életkort megközelíti

SZÁRAZGALLYAZÁS

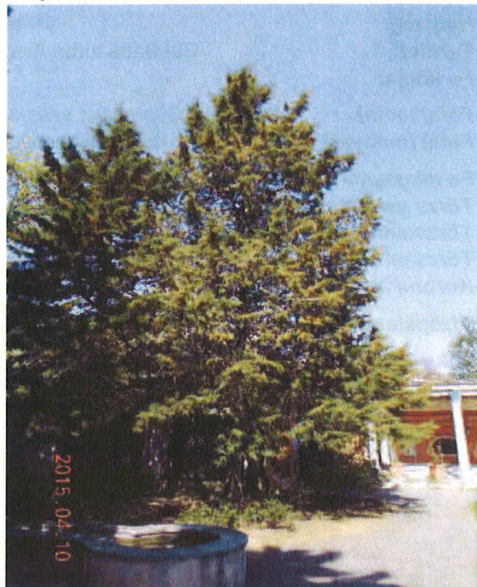
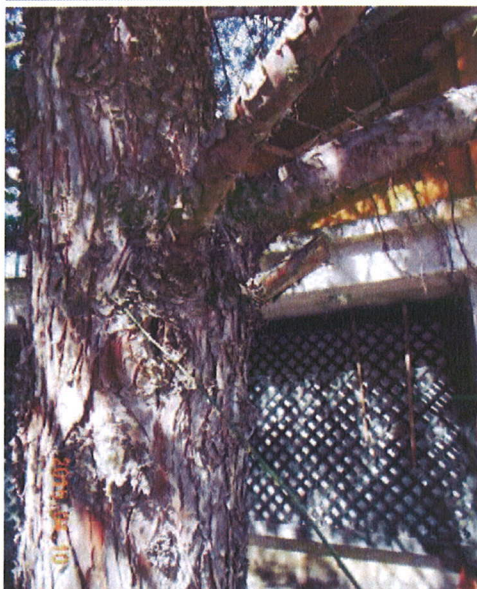
Helység: Budapest 02.
Terület: Gül Baba türbe /hrs: 130431/3
Fa kódja: 02GÜL06
Fafaj (latin): *Cupressus sempervirens*
Fafaj (magyar): Európai hamisciprus
Fa magasság: 11 m
Törzs magasság: 1,7 m
Törzs átmérő 1 m-en: 32 cm
Törzskerület 1 m-en: 100 cm
Korona átmérő: 7 m

A gyökérzet és gyökérnyak állapota	
Radó EU-s favizsgálati értékszám:	5
Láthatóan fejlett gyökérzet, optimális termőhelyen, ép gyökérnyak.	
A törzs állapota	
Radó EU-s favizsgálati értékszám:	5
Ép törzs.	
A koronaalap és korona állapota	
Radó EU-s favizsgálati értékszám:	4
A lombvesztesség 11-25 % közötti A koronaalap sérült. A korona torz habitusú. Az ágrendszerben sérült vázág, száraz ág, ágcsontk található.	
A vizuális vizsgálat értékelése	
Vitalis, egészséges fa. A közeli térállás miatt a fa habitusa torzult, koronája féloldalas fejlődésű. Az átépítési munkálatok során a gyökérzet és az ágrendszer sérülését feltétlenül kerülni kell!

A fa egészségi állapota és életképessége	
Értékszám:	5
A fa kitűnő egészségi állapotú

SZÁRAZGALLYAZÁS
