Helyszín:	Bp. XX. Kerület Versec u. 19.
Tudományos név:	Robinia pseudoacacia
Magyar név:	fehér akác
Fa magasság:	4 m
Törzs magasság:	2 m
Törzs átmérő 1 m-en	30 cm
Korona átmérő:	0 m
Vizsgálat ideje:	2021. márc. 24.

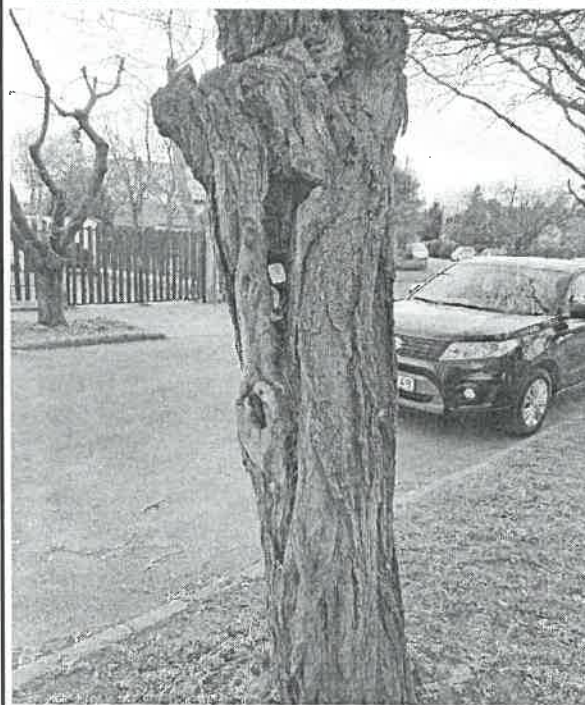
A gyökérnyakon látható erős felszíni károsodás, jelentősen kedvezőtlen termőhelyen. Kiszáradt fa.

A törzs előrehaladottan károsult, elhalt, korhadt (a törzs oly mértékben károsult, hogy statikai és tápanyagellátási funkcióját nem képes látni). Kiszáradt fa.

Elhalt korona, teljes lombvesztés. Korábban ifjított, de nem hajtott ki. Kiszáradt fa.

Sürgősen lecserezendő az állapota vagy károkozás veszélye miatt (a károkozás veszélye csak a fa kivágásával kerülhető el). Kiszáradt fa.

A fa mihamarabbi kivágása szükséges.

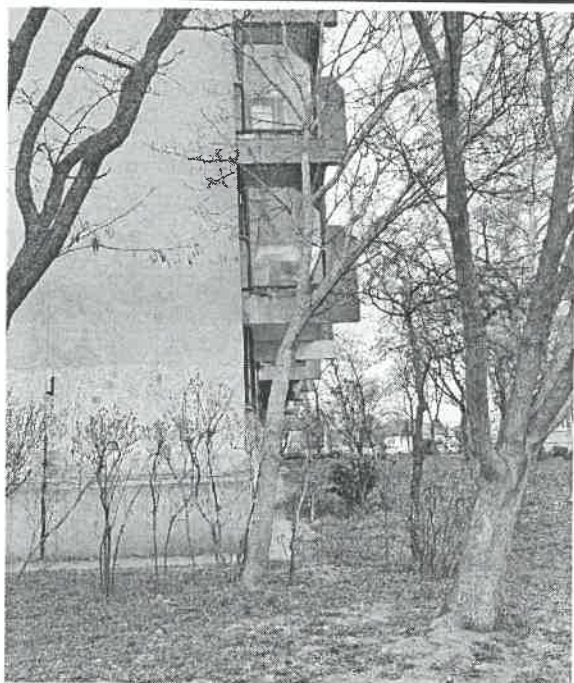
Helyszín:	Bp. XX. Kerület Eperjes u. 38-42. végében az emlékműnél
Tudományos név:	Morus alba
Magyar név:	fehér eper
Fa magasság:	6 m
Törzs magasság:	2,5 m
Törzs átmérő 1 m-en	23 cm
Korona átmérő:	4 m
Vizsgálat ideje:	2021. márc. 24.

A törzs előrehaladottan károsult (a törzs oly mértékben károsult, hogy statikai funkcióját nem képes ellátni). Valaki befűrészelte, így meghasadt és a fa rátámaszkodott az épületre.

Jelentős a lombvesztés (26-50%). A lombkorona ráfekszik az épületre.

Sürgősen lecserélni az állapota vagy károkozás veszélye miatt (a károkozás veszélye csak a fa kivágásával kerülhető el).

A fa mihamarabbi kivágása szükséges.

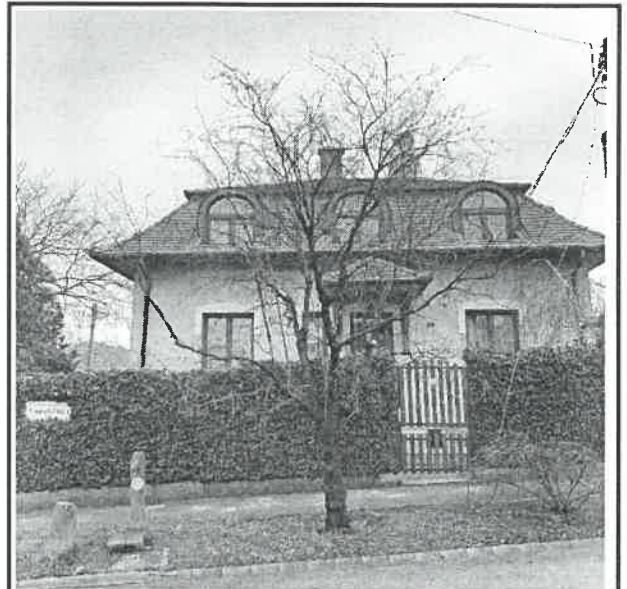
Helyszín:	Bp. XX. Kerület Faiskola u. 24.		
Tudományos név:	Prunus cerasifera 'Woodii'		
Magyar név:	vérszilva		
Fa magasság:	5	m	
Törzs magasság:	1	m	
Törzs átmérő 1 m-en	25	cm	
Korona átmérő:	4	m	
Vizsgálat ideje:	2021. márc. 04.

A gyökérnyakon látható kisebb károsodások (sebek és korhadások), csekély hibákkal rendelkező termőhely. Kiszáradt fa.

A törzs előrehaladottan károsult, elhalt (a törzs oly mértékben károsult, hogy tápanyagellátási és statikai funkcióját nem képes ellátni). Kiszáradt fa.

Elhalt korona, teljes lombvesztés. Kiszáradt fa.

Sürgősen lecserezendő az állapota vagy károkozás veszélye miatt (a károkozás veszélye csak a fa kivágásával kerülhető el). Kiszáradt fa.

A fa mihamarabbi kivágása szükséges.

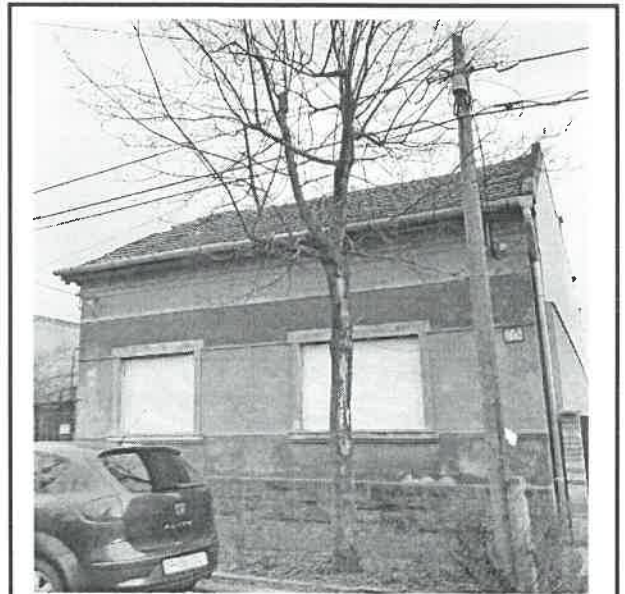
Helyszín:	Bp. XX. Kerület Szigligeti u. 16.
Tudományos név:	Acer platanoides
Magyar név:	korai juhar
Fa magasság:	6 m
Törzs magasság:	3 m
Törzs átmérő 1 m-en	22 cm
Korona átmérő:	4 m
Vizsgálat ideje:	2021. márc.17

A gyökérzeten és a gyökérmnyakon látható kisebb károsodások (sebek és korhadások), csekély hibákkal rendelkező termőhely.

A törzs előrehaladottan károsult, korhadt (a törzs oly mértékben károsult, hogy statikai funkcióját nem képes ellátni). A törzsön egy nagy bekorhadt hasadás húzódik végig.

Erős koronakárosodás (50% felett). Hasadt korona alap.

Sürgősen lecserélnendő az állapota vagy károkozás veszélye miatt (a károkozás veszélye csak a fa kivágásával kerülhető el).

A fa mihamarabbi kivágása szükséges.

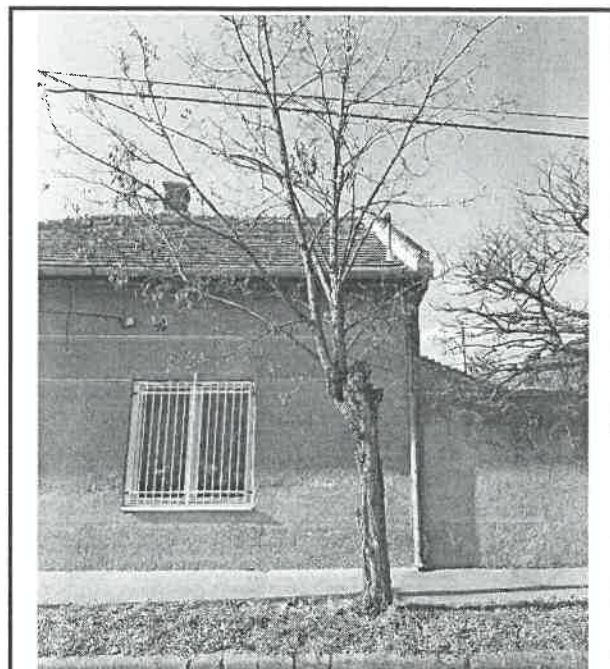
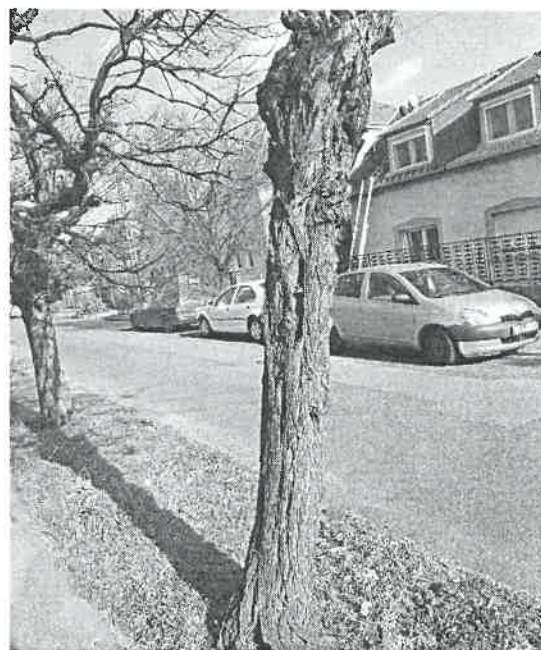
Helyszín:	Bp. XX. Kerület Kuruc u. 1.		
Tudományos név:	Robinia pseudoacacia		
Magyar név:	fehér akác		
Fa magasság:	6	m	
Törzs magasság:	2,2	m	
Törzs átmérő 1 m-en	23	cm	
Korona átmérő:	4	m	
Vizsgálat ideje:	2021. márc. 09.

A gyökérnyakon látható erős felszíni károsodás, jelntősen kedvezőtlen termőhelyen.

A törzs előrehaladottan károsult, korhadt (a törzs oly mértékben károsult, hogy tápanyagellátási funkcióját nem képes ellátni). A törzsön több bekorhadt hasadás is található.

Erős koronakárosodás (50% felett). Korábban talán gömbfa lehetett, melynek a törzse hajtott lombkoronát.

Sürgősen lecserezendő az állapota vagy károkozás veszélye miatt (a károkozás veszélye csak a fa kivágásával kerülhető el)

A fa mihamarabbi kivágása szükséges.

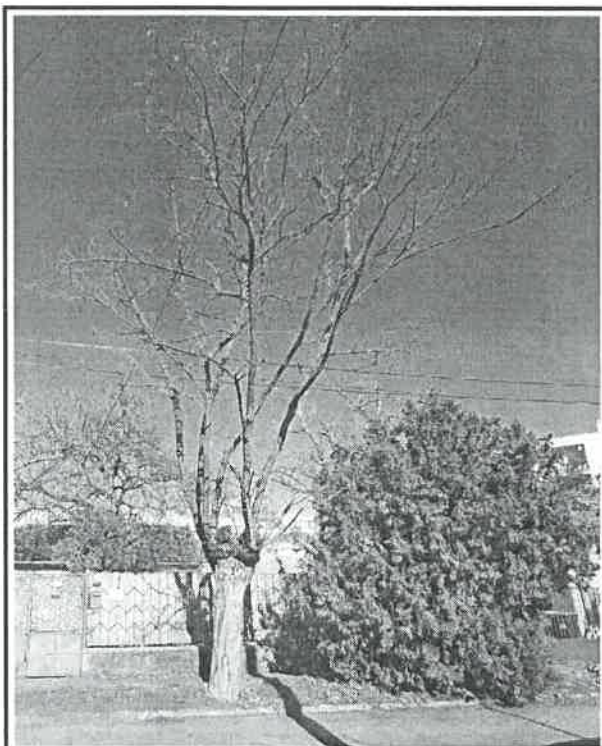
A fa balesetveszélyes mértékben fölnyomta a járdát. A fán madárfészkek nem található.

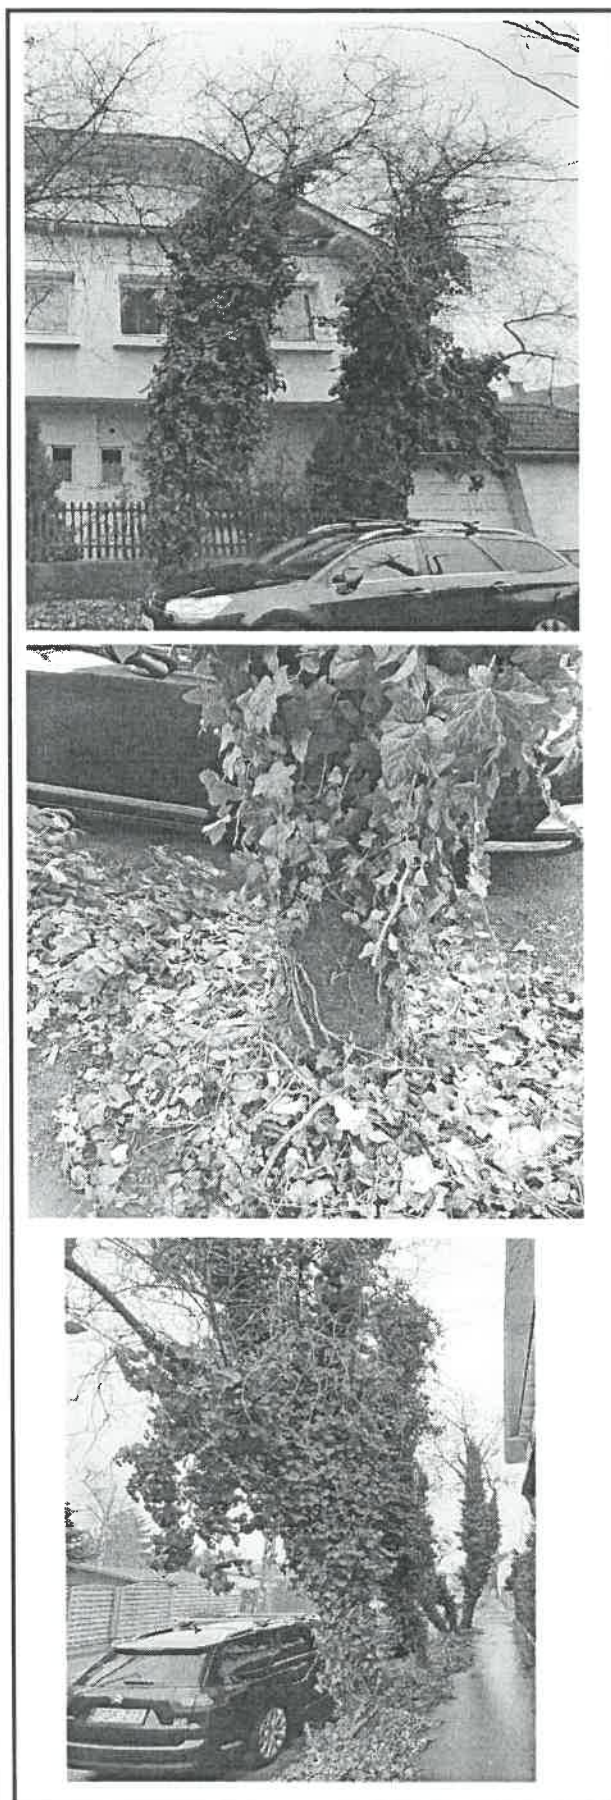
A gyökérzet erős, legalább 50 %-os károsodása, nagyon rossz feltételekkel rendelkező termőhelyen. Gyökérmelyki korhadás jelei.

A törzs egyértelmű károsodása (néhány felszíni seb és korhadási helyek). Borostyánnal befutott. Útest felé megdőlvé.

Erős koronakárosodás (50% felett). Borostyánnal befutott.

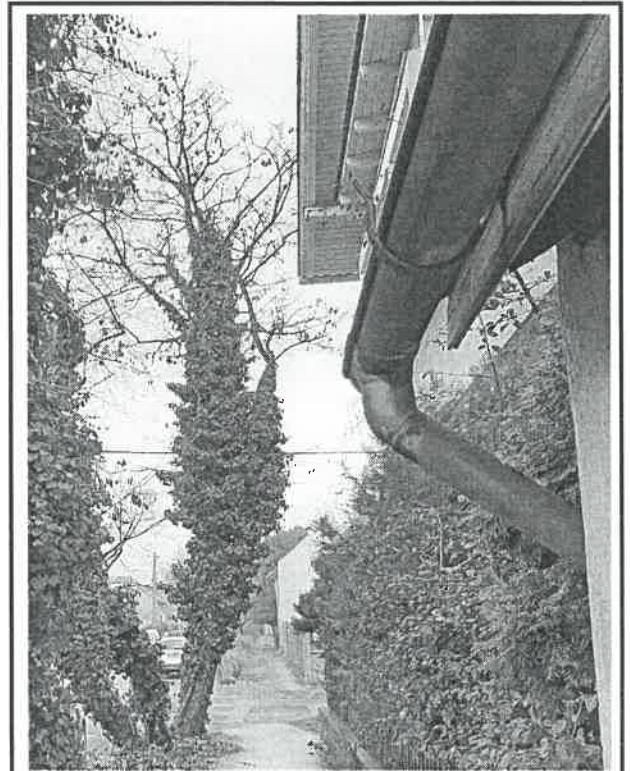
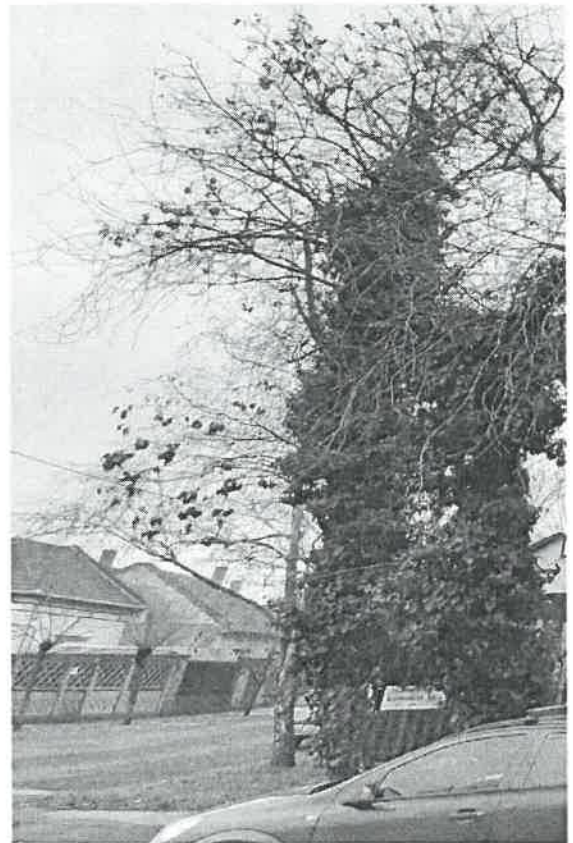
A gyökérzet erős, legalább 50 %-os károsodása, nagyon rossz feltételekkel rendelkező termőhelyen. Gyökérnyaki korhadás jelei.

A törzs egyértelmű károsodása (néhány felszíni seb és korhadási helyek). Borostyánnal befutott. Útest felé meg van dőlve.

Erős koronakárosodás (50% felett). Borostyánnal befutott.

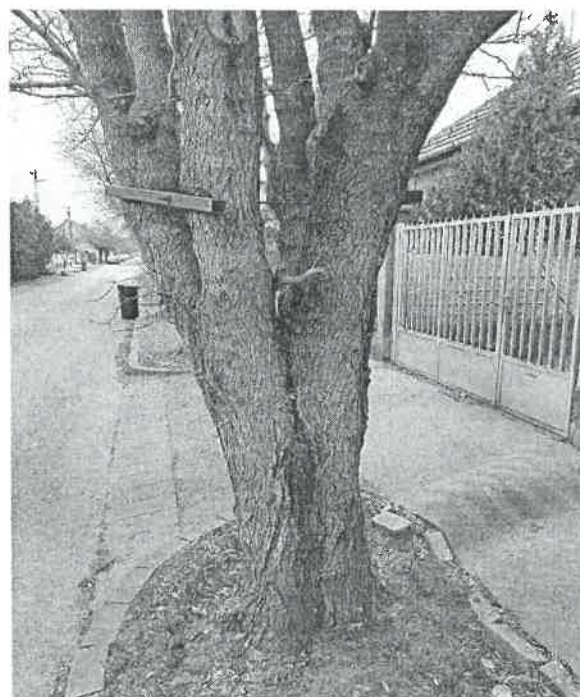
A fa balesetveszélyes mértékben fölnyomta a járdát. A fán madárfészek nem található.

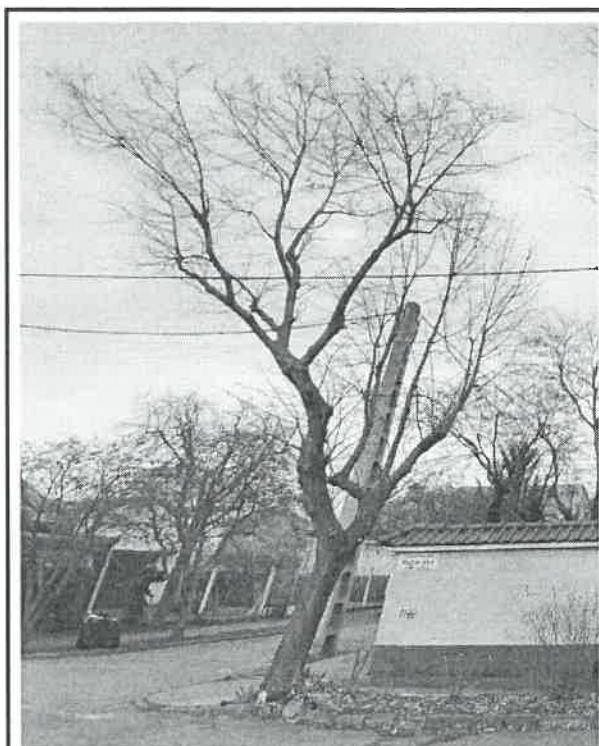
A fa balesetveszélyes mértékben fölnyomta a járdát. Járdafelújítás esetén a fa kivágandó, mivel a munkálatok a fa tartógyökereinek elvágásával valósítható meg, melynek következtében a fa elveszíti stabilitását. A fán madárfészkek nem található.

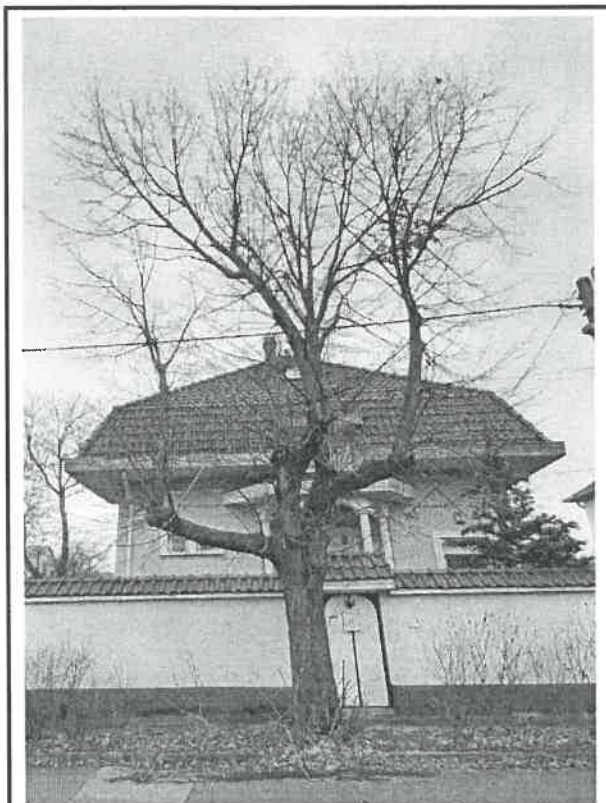
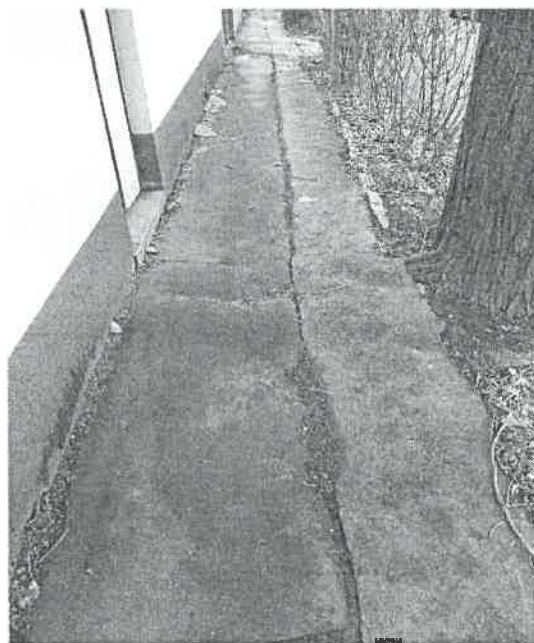
A fa balesetveszélyes mértékben fölnyomta a járdát. Járdafelújítás esetén a fa kivágandó, mivel a munkálatok a fa tartógyökereinek elvágásával valósítható meg, melynek következtében a fa elveszíti stabilitását. A fán madárfészek nem található.

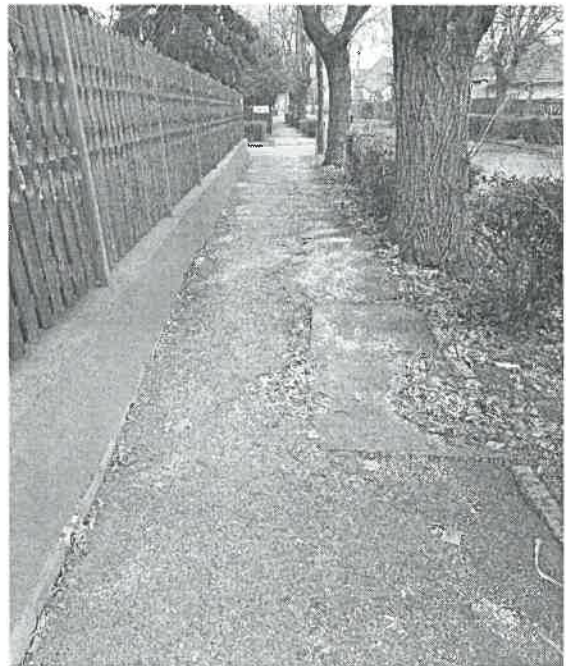
A járdafelújítás esetén a fa ifjítása szükséges, hogy a bontási munkálatok alkalmával esetlegesen bekövetkező kisebb gyökérsérülések mellett is biztosított maradjon a fa stabilitása. A fán madárfészkek nem található.

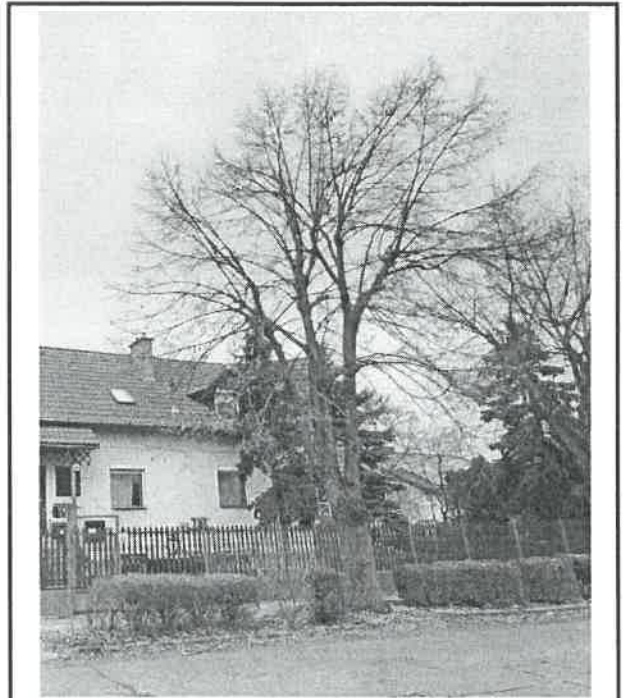
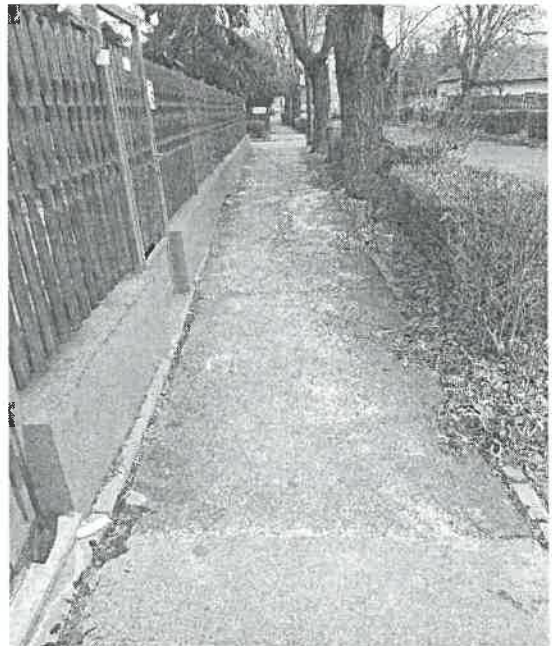
A fa balesetveszélyes mértékben fölnyomta a járdát. Járdafelújítás esetén a fa kivágandó, mivel a munkálatok a fa tartógyökereinek elvágásával valósítható meg, melynek következtében a fa elveszíti stabilitását. A fán madárfészek nem található.

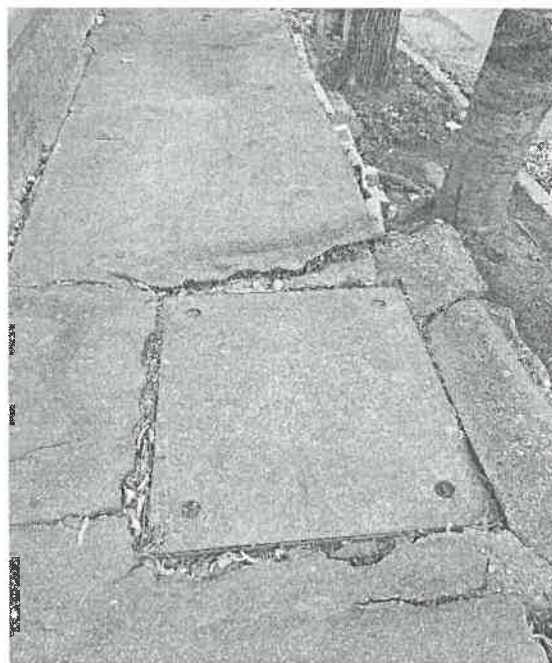
A fa balesetveszélyes mértékben fölnyomta a járdát. Járdafelújítás esetén a fa kivágandó, mivel a munkálatok a fa tartógyökereinek elvágásával valósítható meg, melynek következtében a fa elveszíti stabilitását. A fán madárfészkek nem található.

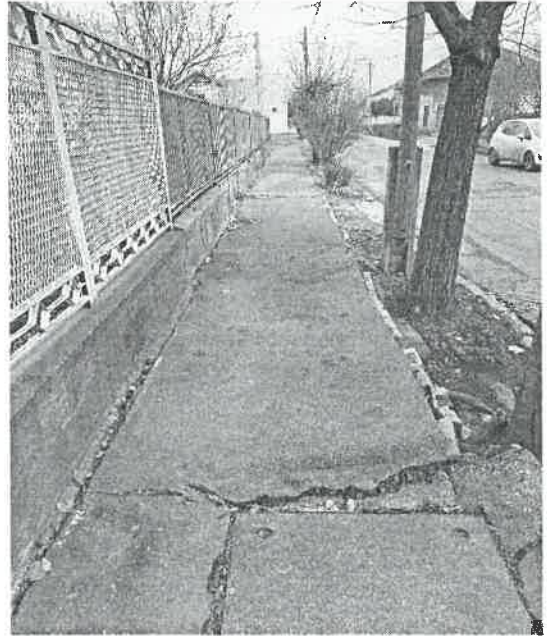
A fa balesetveszélyes mértékben fölnyomta a járdát. Járdafelújítás esetén a fa kivágandó, mivel a munkálatok a fa tartógyökereinek elvágásával valósítható meg, melynek következtében a fa elveszíti stabilitását. A fán madárfészek nem található.

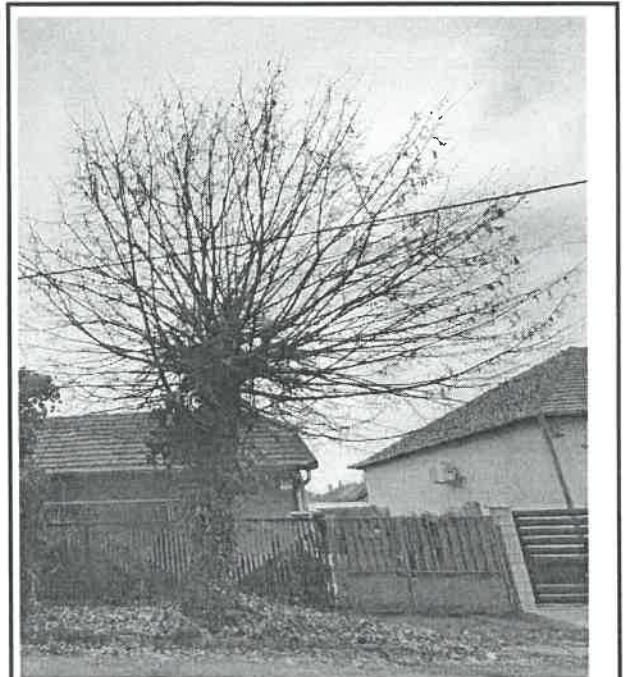
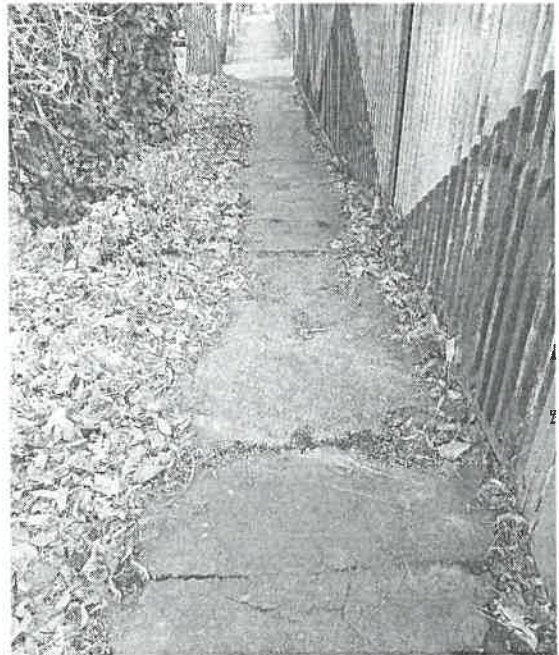
A fa balesetveszélyes mértékben fölnyomta a járdát. Járdafelújítás esetén a fa kivágandó, mivel a munkálatok a fa járda felőli tartógyökereinek elvágásával valósítható meg, melynek következtében a fa elveszíti stabilitását. A fán madárfészek nem található.

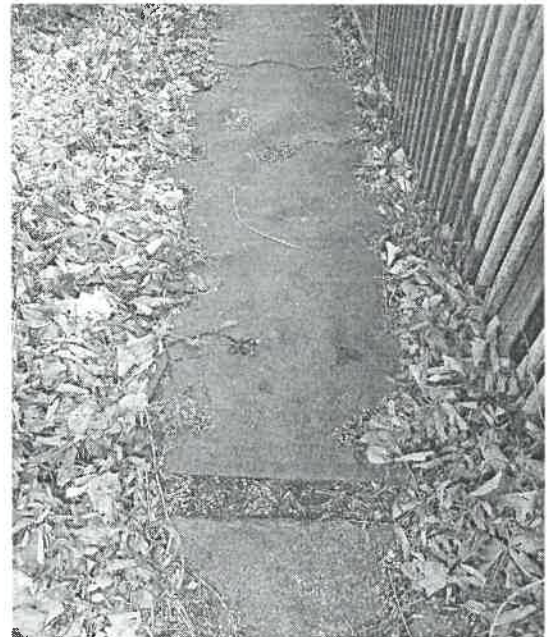
Helyszín:	Bp. XX. Kerület Magyar u. 92.	
Tudományos név:	Robinia pseudoacacia	
Magyar név:	fehér akác	
Fa magasság:	4	m
Törzs magasság:	1,2	m
Törzs átmérő 1 m-en	40 (borostnyánnal befutva)	cm
Korona átmérő:	2	m
Vizsgálat ideje:	2021. febr. 19.

Elpusztult fa. Teljesen befutotta a borostnyán.

A fa balesetveszélyes mértékben fölnyomta a járdát. A fán madárfészkek nem található.

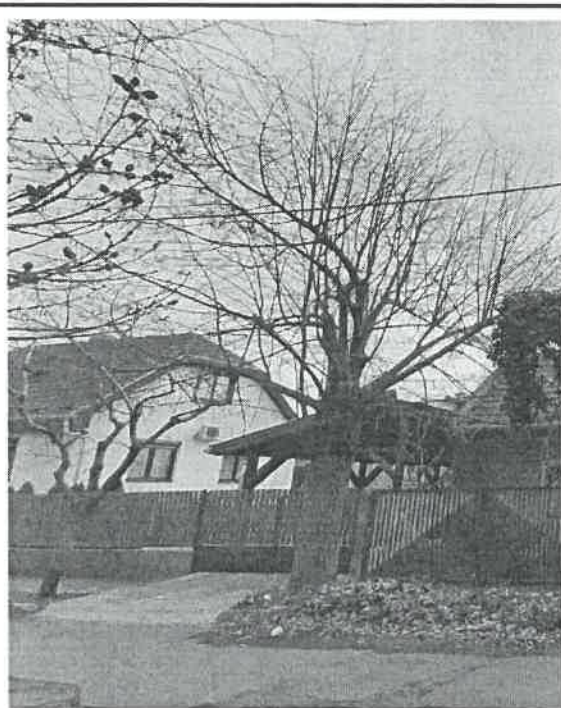
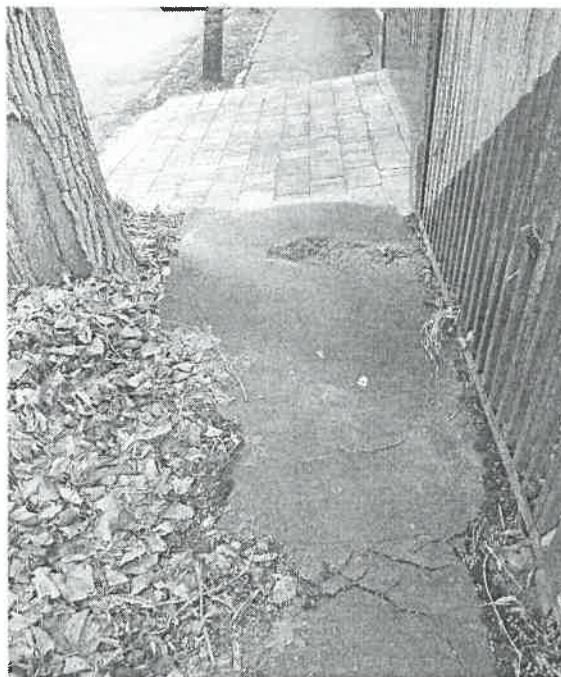
A fa balesetveszélyes mértékben fölnyomta a járdát. Járdafelújítás esetén a fa kivágandó, mivel a munkálatok a fa járda felőli tartógyökereinek elvágásával valósítható meg, melynek következtében a fa elveszíti stabilitását. A fán madárfészkek nem található.

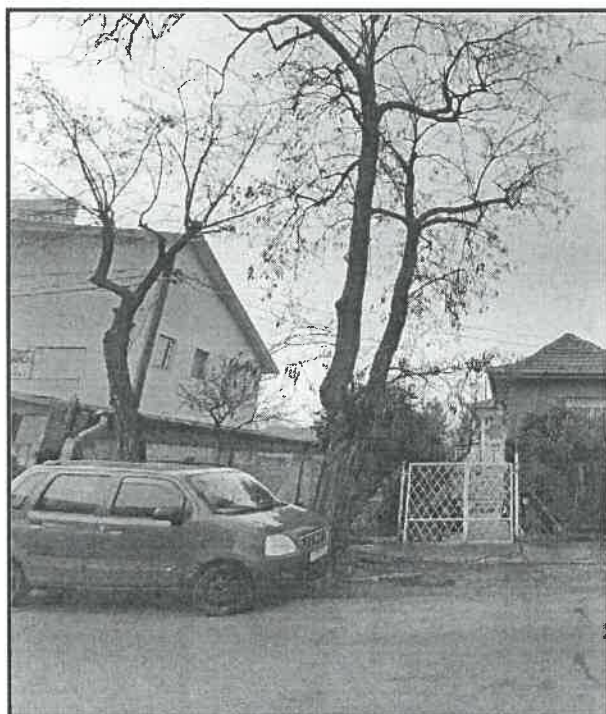
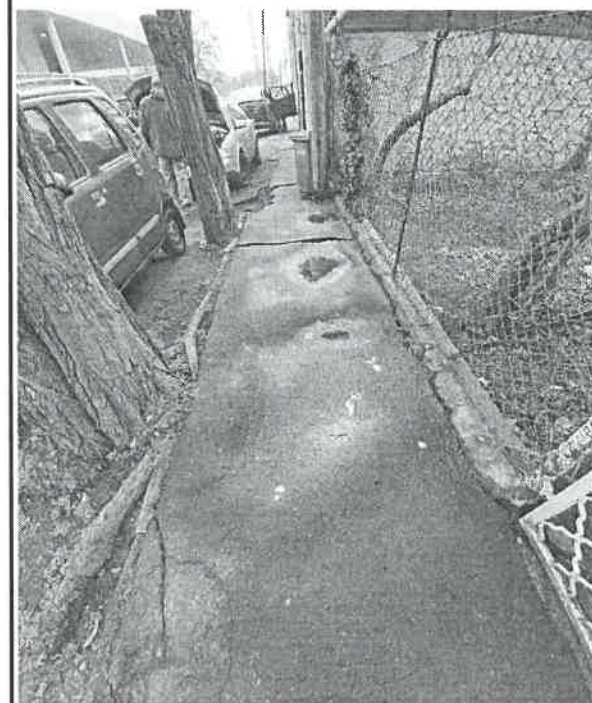
A fa balesetveszélyes mértékben fölnyomta a járdát. A fán madárfészkek nem található.

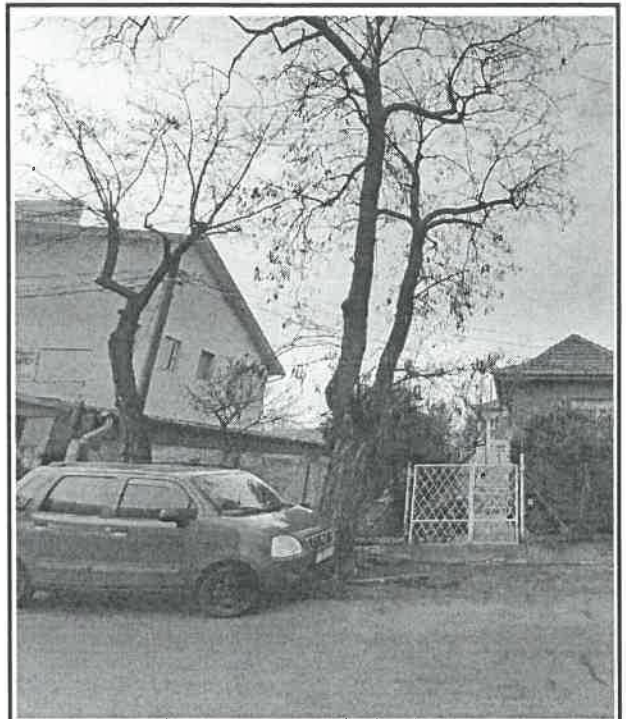
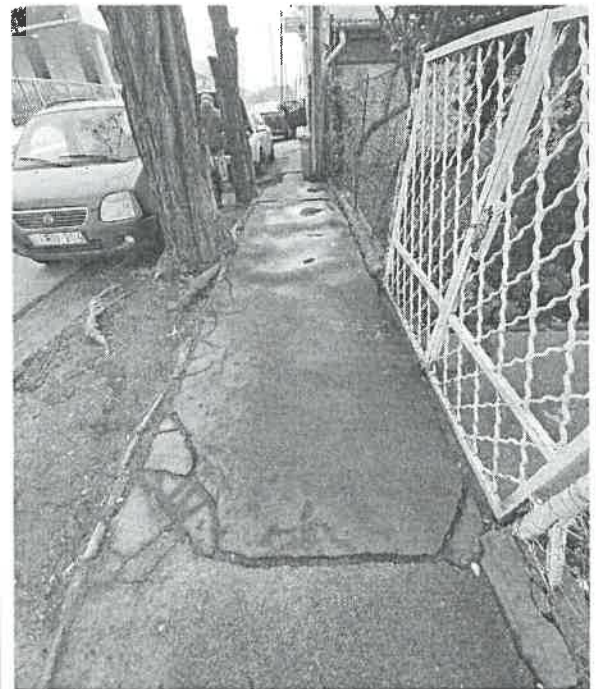
A fa balesetveszélyes mértékben fölhyomta a járdát. A fán madárfészkek nem található.

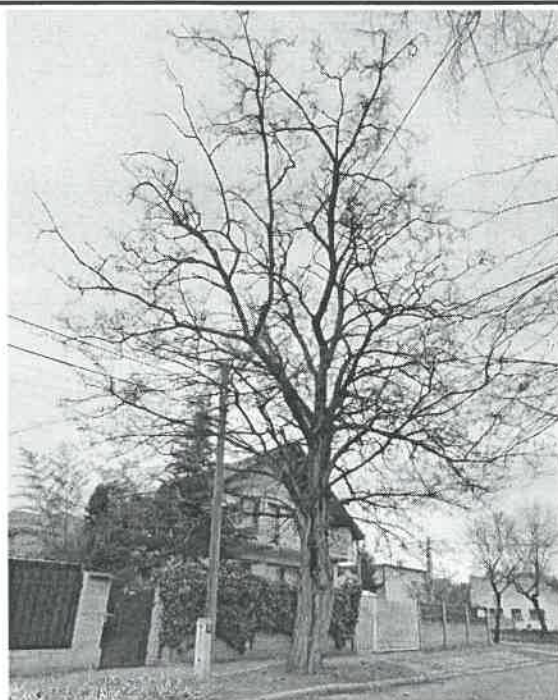
A fa balesetveszélyes mértékben fölnyomta a járdát. A fán madárfészek nem található.

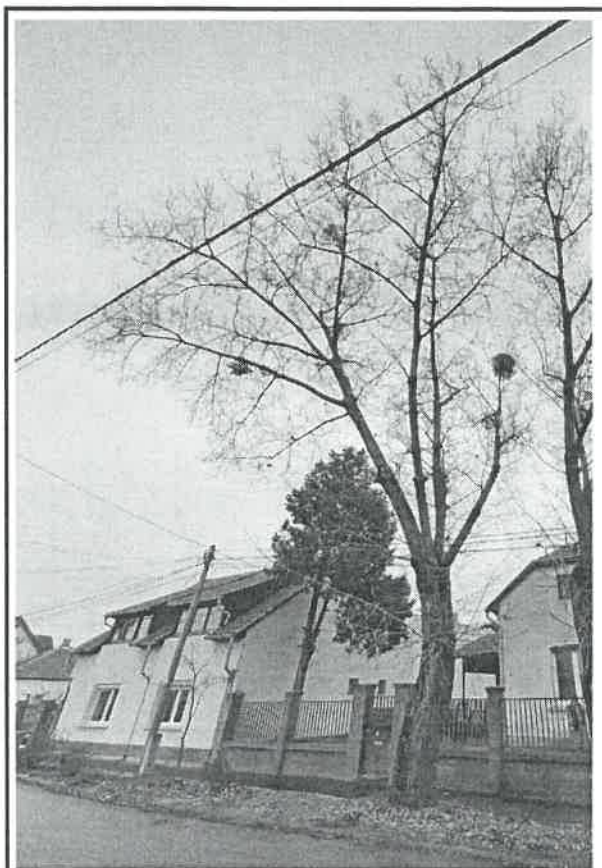
A fa balesetveszélyes mértékben fölnyomta a járdát illetve repedést okozott az útesten. Járda-, útfelújítás esetén a fa kivágandó, mivel a munkálatok a fa tartógyökereinek elvágásával valósítható meg, melynek következtében a fa elveszíti stabilitását. A fán madárfészkek nem található.

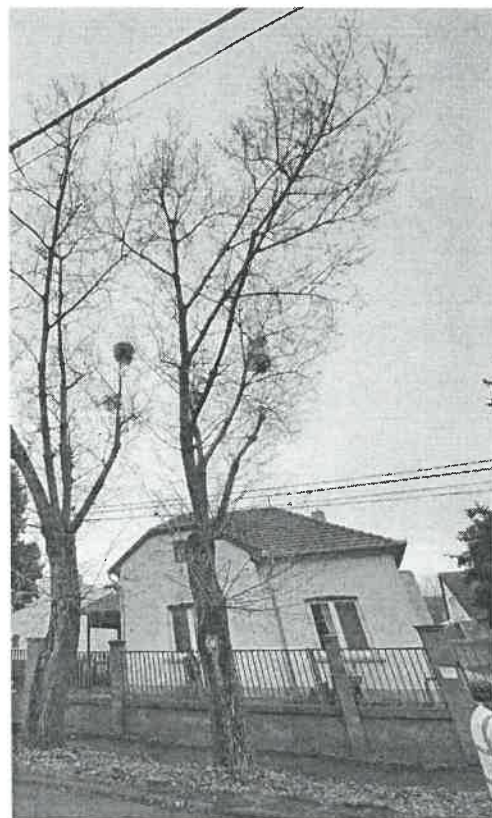
A fa balesetveszélyes mértékben fölnyomta a járdát illetve repedést okozott az útesten. Járda-, útfelújítás esetén a fa kivágandó, mivel a munkálatok a fa tartógyökereinek elvágásával valósítható meg, melynek következtében a fa elveszíti stabilitását. A fán madárfészkek nem található.

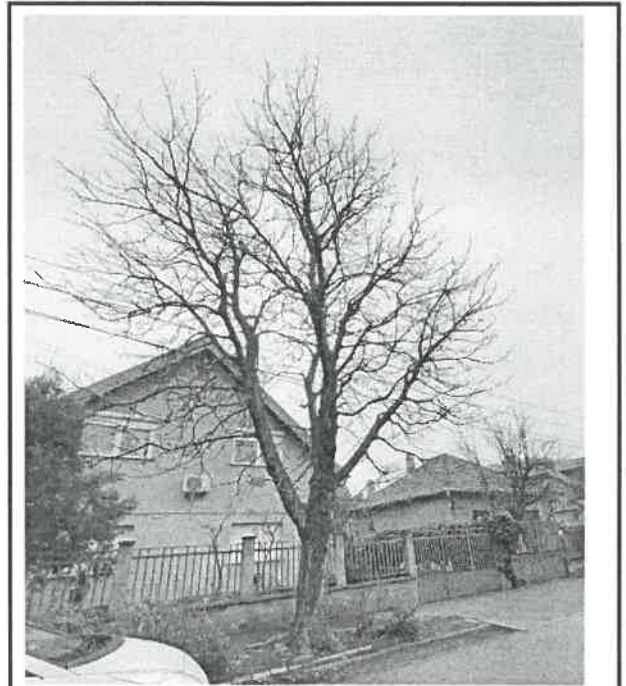
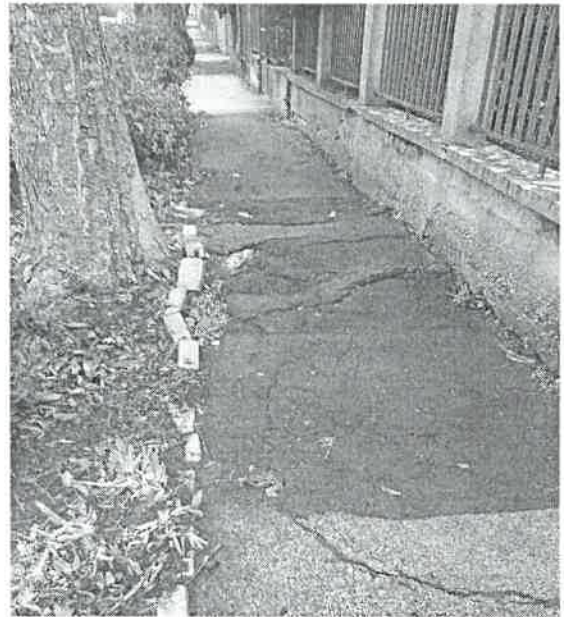
A fa balesetveszélyes mértékben fölnyomta a járdát. Járdafelújítás esetén a fa kivágandó, mivel a munkálatok a fa járda felőli tartógyökereinek elvágásával valószínűsíthető meg, melynek következtében a fa elveszíti stabilitását. A fán madárfészkek nem található.

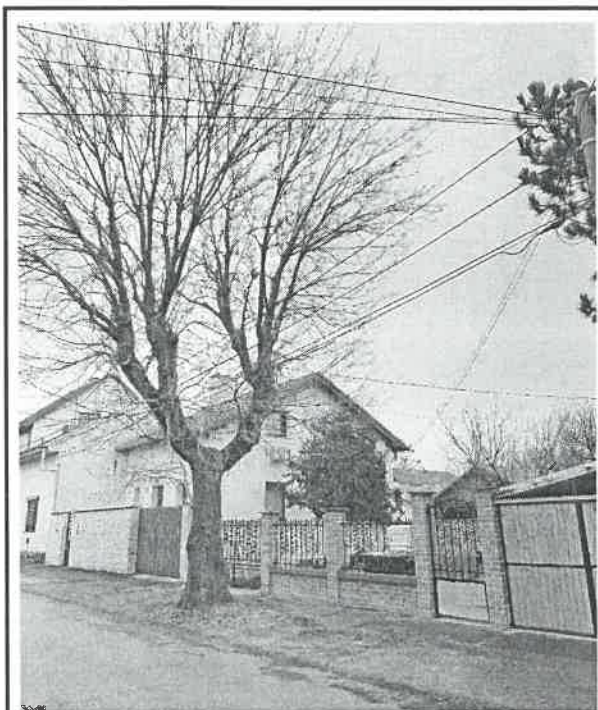
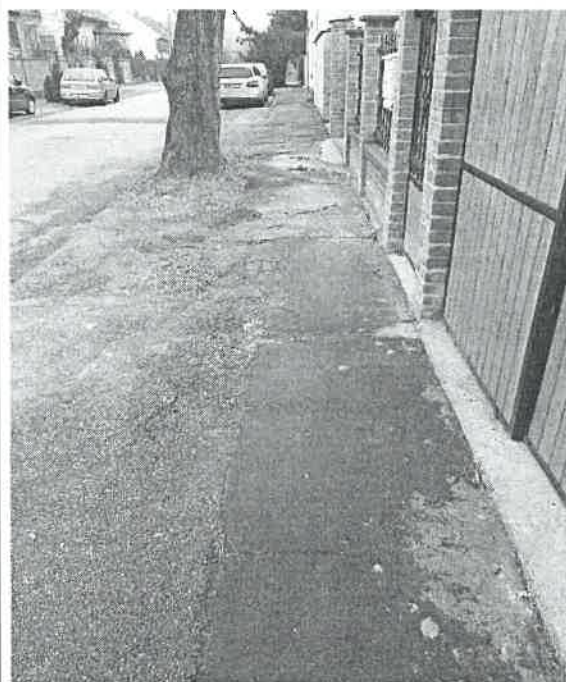
A fa balesetveszélyes mértékben fölnyomta a járdát. Járdafelújítás esetén a fa kivágandó, mivel a munkálatok a fa járda felőli tartógyökereinek elvágásával valószínűleg meg, melynek következtében a fa elveszíti stabilitását. A fán madárfészkek nem található.

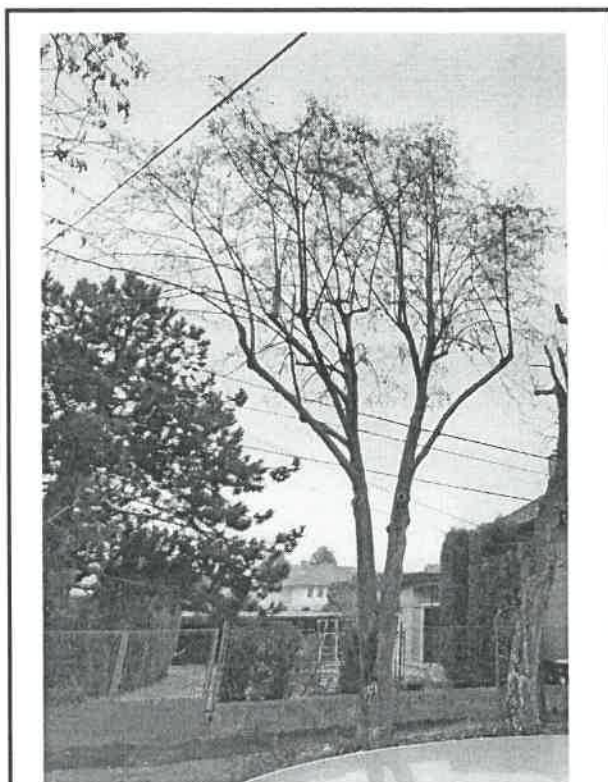
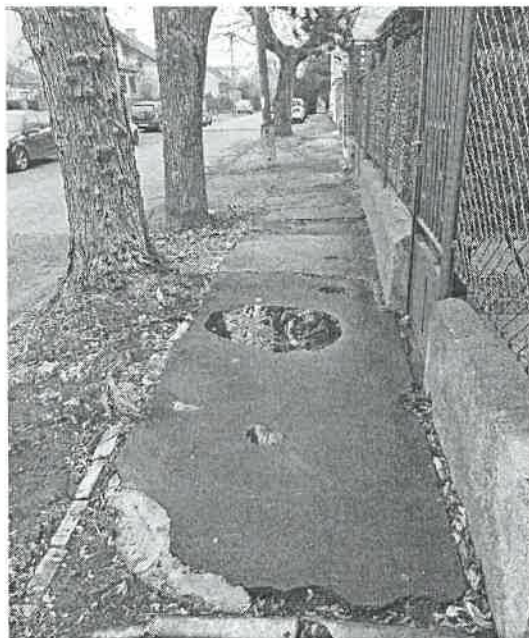
A fa balesetveszélyes mértékben fölnyomta a járdát. Járdafelújítás esetén a fa kivágandó, mivel a munkálatok a fa járda felőli tartógyökereinek elvágásával valószínűleg meg, melynek következtében a fa elveszíti stabilitását. A fán madárfészkek nem található.

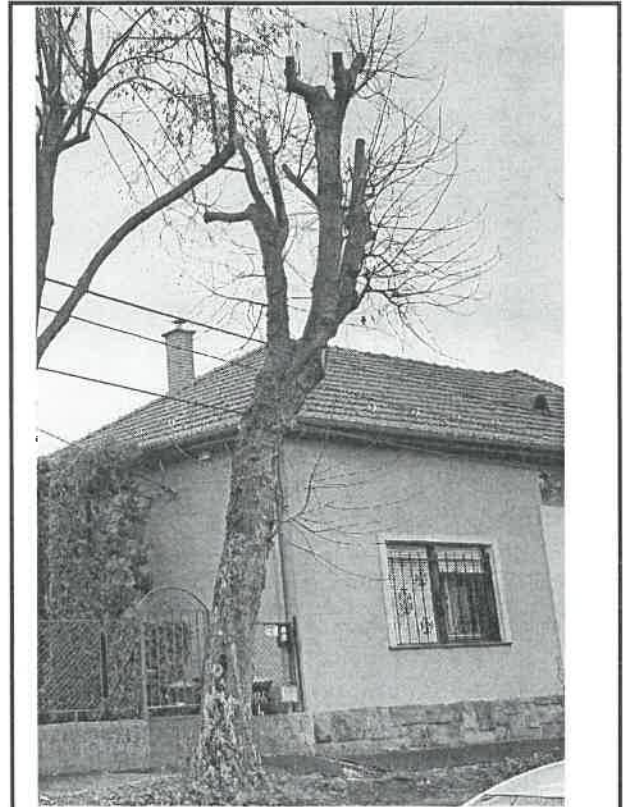
Helyszín:	Bp. XX. Kerület Martinovics u. 4-6.		
Tudományos név:	Acer saccharinum		
Magyar név:	ezüst juhar		
Fa magasság:	7	m	
Törzs magasság:	4	m	
Törzs átmérő 1 m-en	45	cm	
Korona átmérő:	4	m	
Vizsgálat ideje:	2021. febr. 03.

A fa balesetveszélyes mértékben fölnyomta a járdát. Járdafelújítás esetén a fa kivágandó, mivel a munkálatok a fa járda felőli tartógyökereinek elvágásával valósítható meg, melynek következtében a fa elveszíti stabilitását. A fán madárfészkek nem találhatóak.

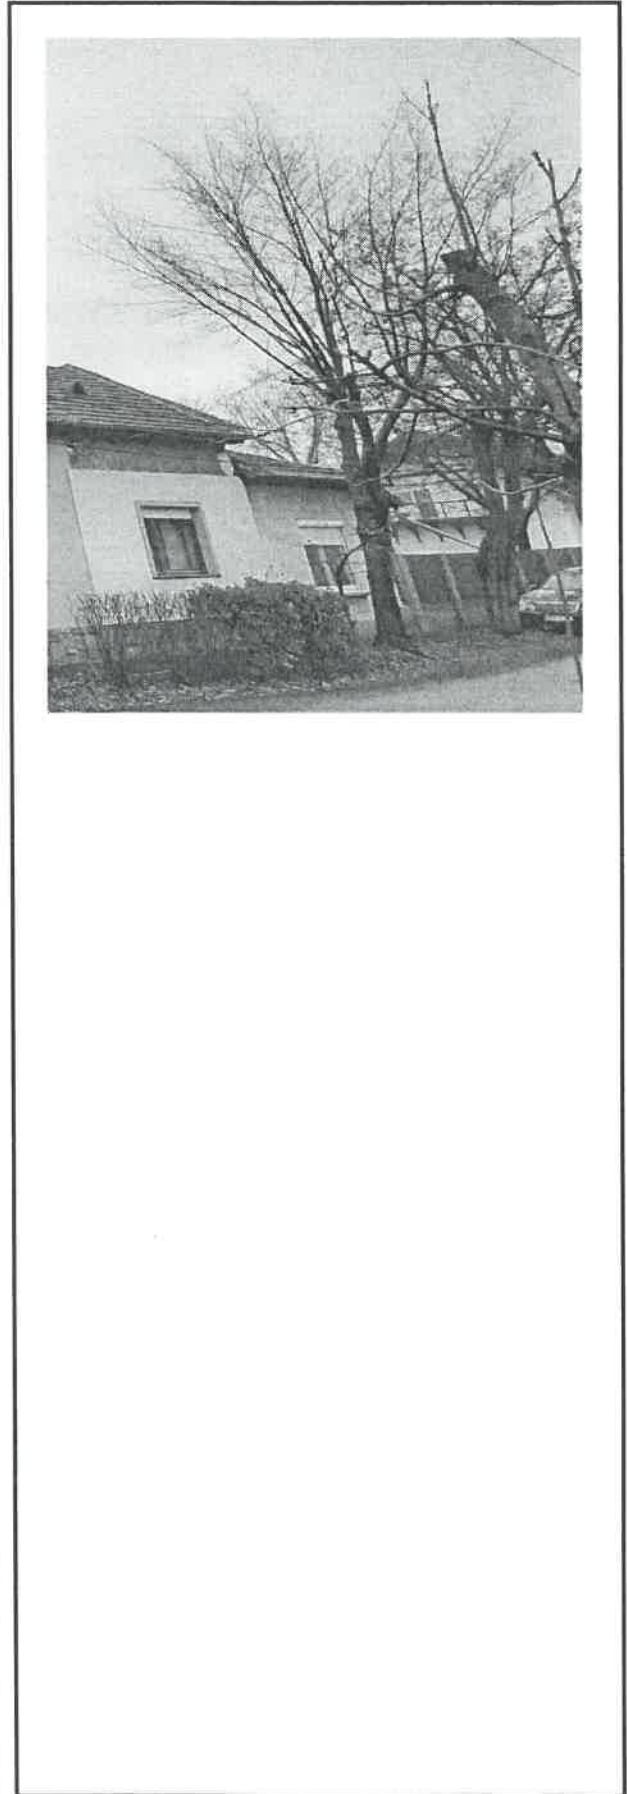
A járdafelújítás esetén a fa ifjítása szükséges, hogy a bontási munkálatok alkalmával esetlegesen bekövetkező kisebb gyökérsérülések mellett is biztosított maradjon a fa stabilitása. A fán madárfészkek nem található.

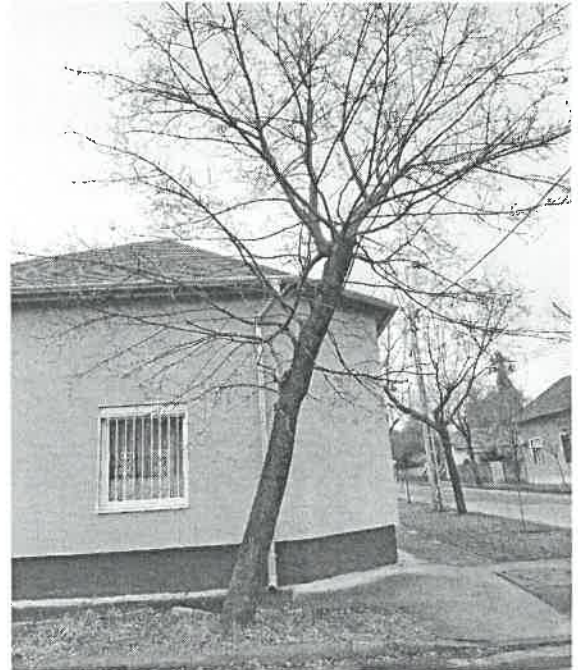
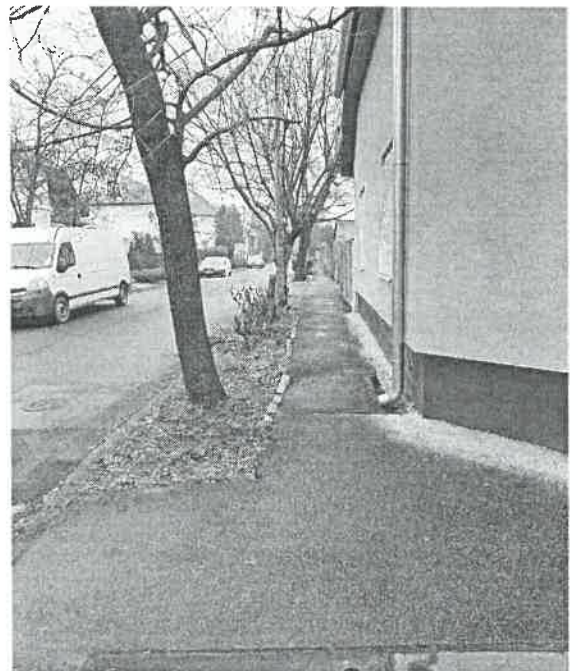
A fa balesetveszélyes mértékben fölnyomta a járdát. Járdafelújítás esetén a fa kivágandó, mivel a munkálatok a fa tartógyökereinek elvágásával valósítható meg, melynek következtében a fa elveszíti stabilitását. A fán madárfészek nem található.

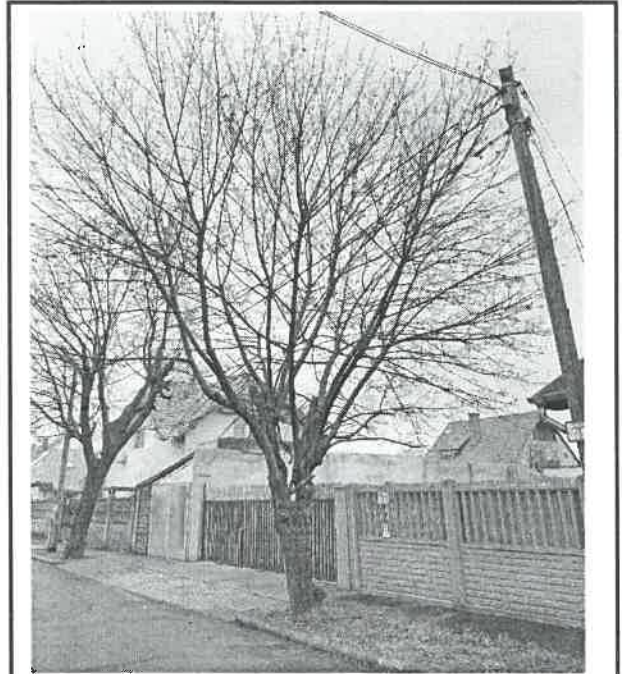
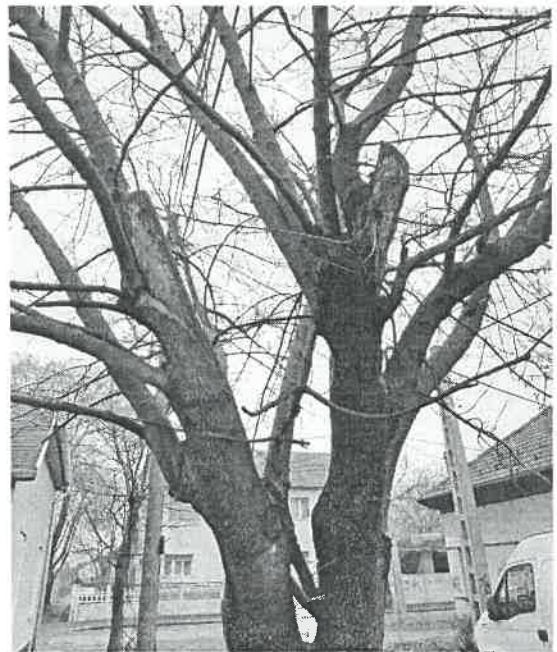
A járda felújítás esetén a fa ifjítása szükséges, hogy a bontási munkálatok alkalmával esetlegesen bekövetkező kisebb gyökérsérülések mellett is biztosított maradjon a fa stabilitása. A fán madárfészkek nem találhatóak.

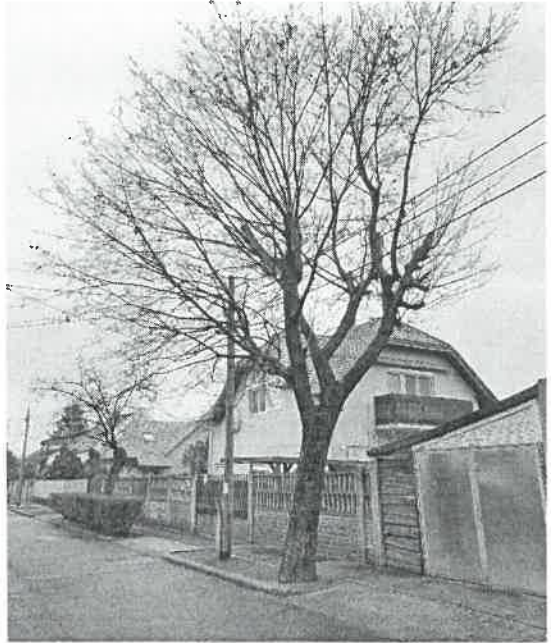
A járdafelújítás esetén a fa ifjítása szükséges, hogy a bontási munkálatok alkalmával esetlegesen bekövetkező kisebb gyökérsérülések mellett is biztosított maradjon a fa stabilitása. A fán madárfészkek nem található.

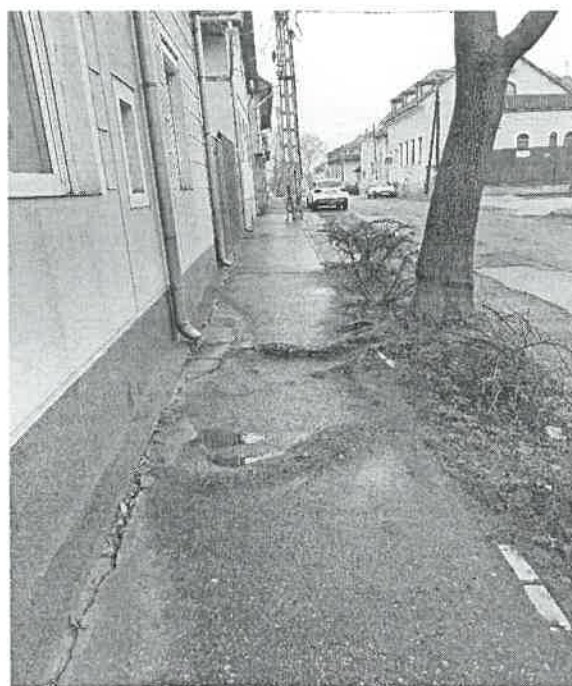
A fa balesetveszélyes mértékben fölnyomta a járdát. A víz az épület falaához folyik. Járdafelújítás esetén a fa kivágandó, mivel a munkálatok a fa járda felőli tartógyökereinek elvágásával valósítható meg, melynek következtében a fa elveszíti stabilitását. A fán madárfészkek nem található.
