Helyszín:	Bp. XX. Kerület Versec u. 19.
Tudományos név:	Robinia pseudoacacia
Magyar név:	fehér akác
Fa magasság:	4 m
Törzs magasság:	2 m
Törzs átmérő 1 m-en	30 cm
Korona átmérő:	0 m
Vizsgálat ideje:	2021. márc. 24.

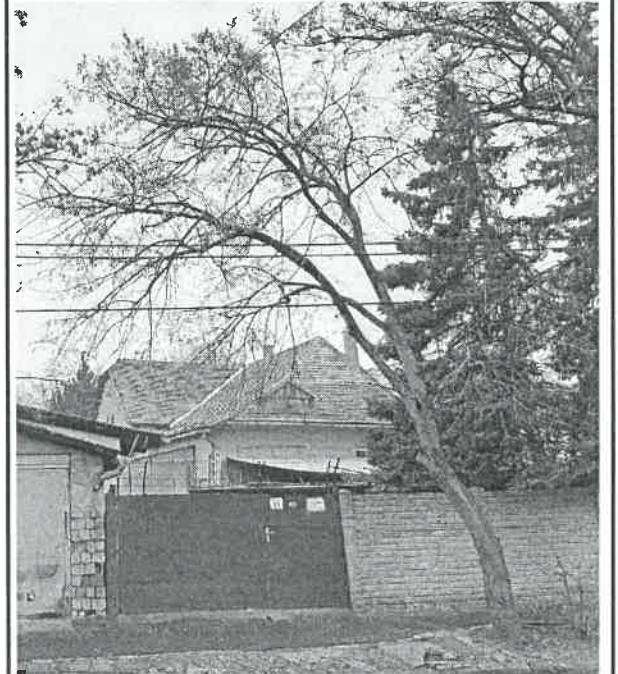
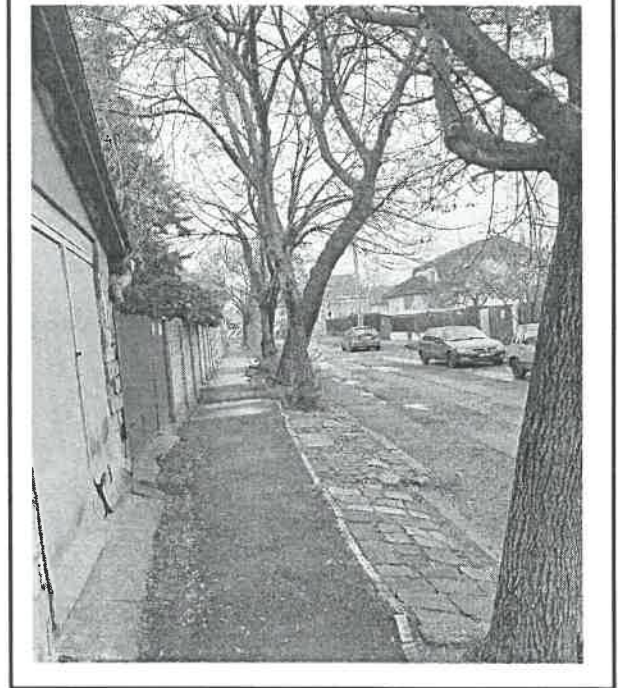
A járdafelújítás esetén a fa ifjítása szükséges, hogy a bontási munkálatok alkalmával esetlegesen bekövetkező kisebb gyökérsérülések mellett is biztosított maradjon a fa stabilitása. A fán madárfészkek nem található.

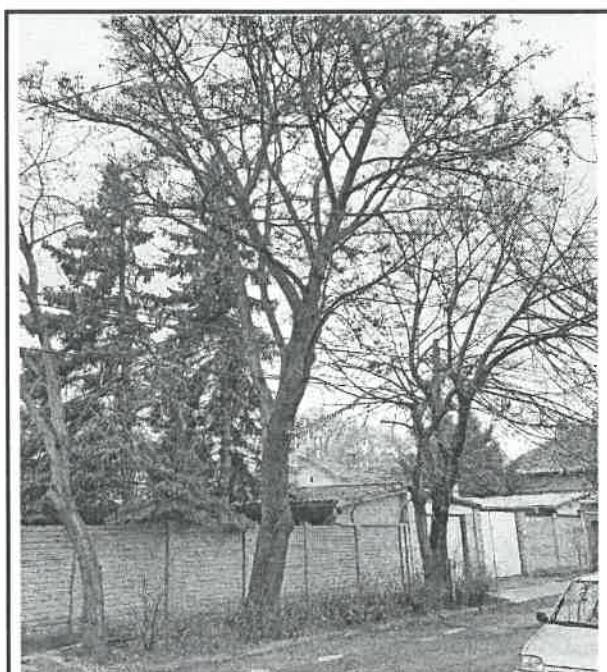
A fa balesetveszélyes mértékben fölnyomta a járdát. Járdafelújítás esetén a fa kivágandó, mivel a munkálatok a fa járda felőli tartógyökereinek elvágásával valósítható meg, melynek következtében a fa elveszíti stabilitását, ami amúgy is meg van dőlve az úttest felé. A fán madárfészkek nem található.

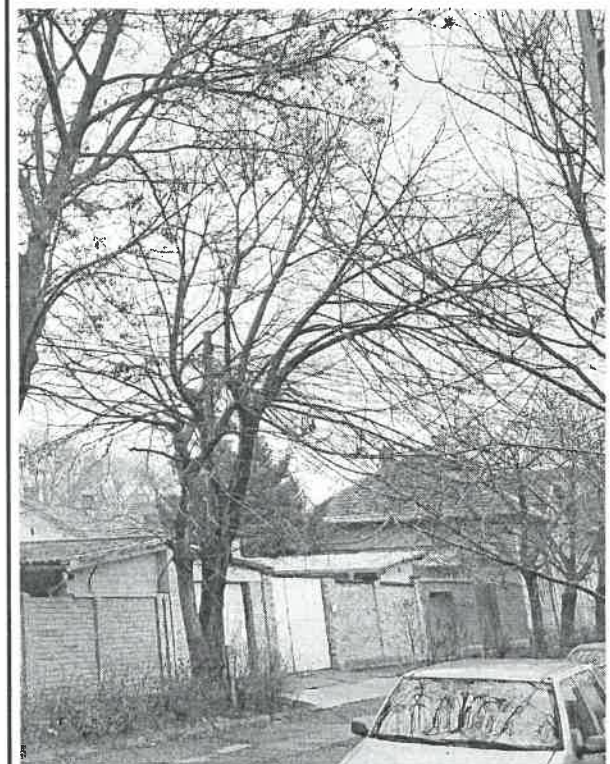
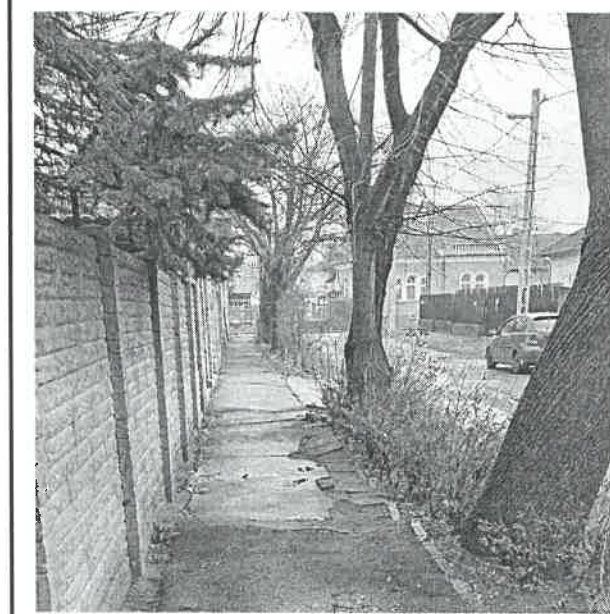
A fa balesetveszélyes mértékben fölnyomta a járdát. Járdafelújítás esetén a fa kivágandó, mivel a munkálatok a fa járda felőli tartógyökereinek elvágásával valósítható meg, melynek következtében a fa elveszíti stabilitását. A fán madárfészkek nem található.
