**Bejelentés magánterületen balesetveszély elhárítása érdekében elvégzett fakivágásról**  
a fák védelmének helyi szabályairól szóló 1/2025. (I. 21.)  
XIII. kerületi önkormányzati rendelet 3. § (3) bekezdése alapján

| <b>Vizsgálatot végezte:</b> | <b>Vizuális favizsgálati lap</b> | <b>Megrendelő:</b> |

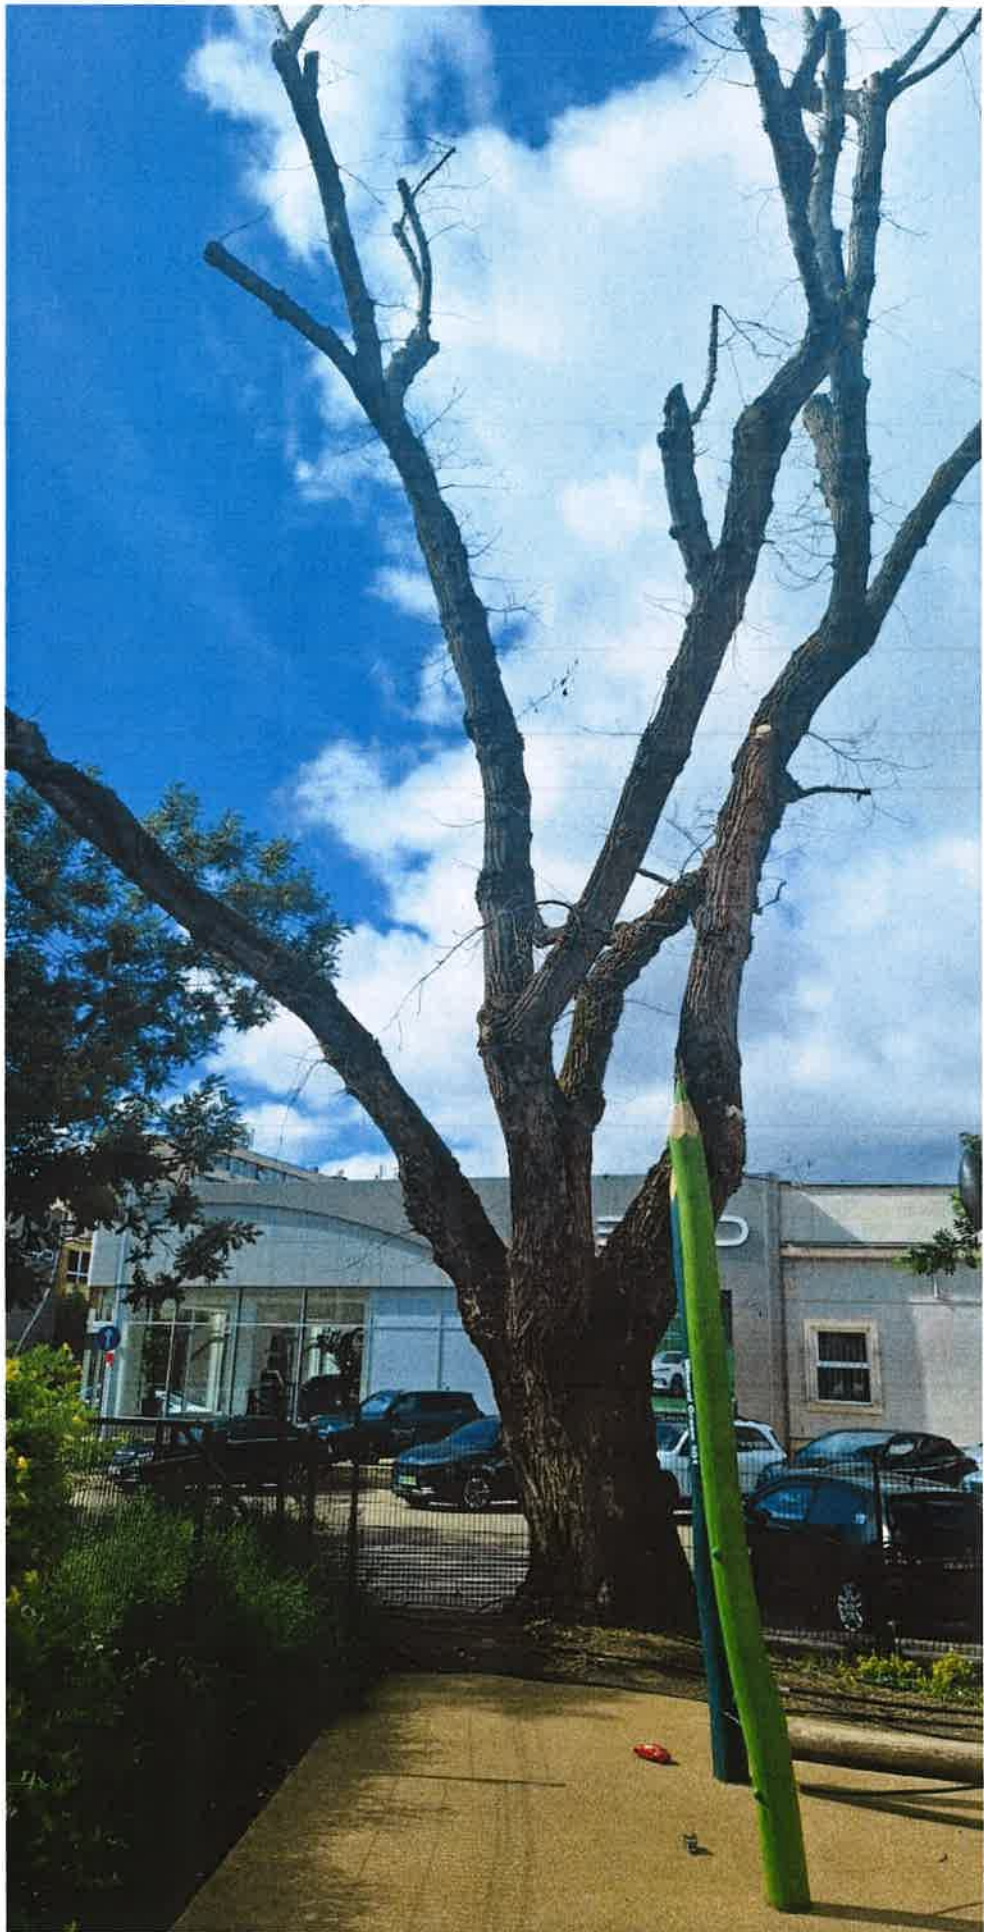
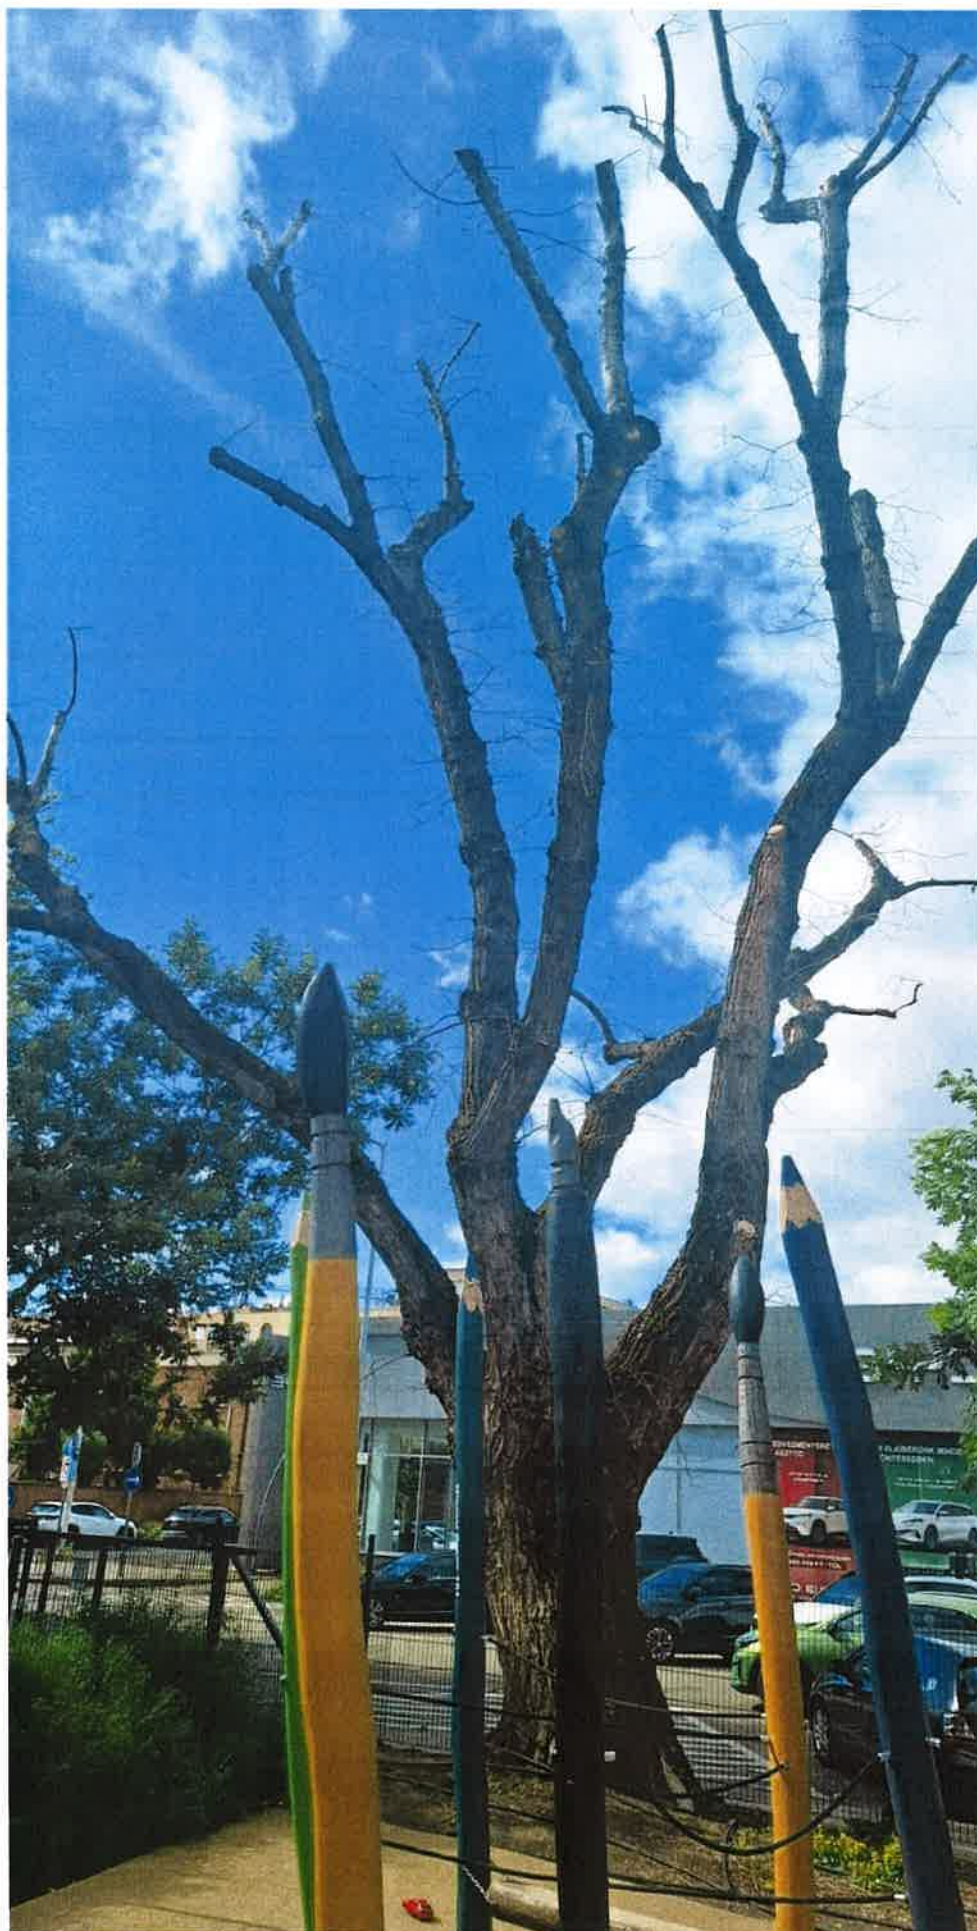
#### - fényképek,

Parkfenntartó Kft. munkatársa, valamint a XIII. Kerületi Közzszolgáltató NZrt. SKult13 divízió (mint létesítmény üzemeltető) illetékes munkatársa általi szemrevételezés során megállapítottuk, hogy a fa teljesen kiszáradt a gyökérzetén és a törzsön is erős károsodás volt látható. A Bóbita Irodalmi játszótér közvetlen közelsége amely a kerületi lakók által szabadon és folyamatos látogatható, a baleset megelőzése, valamint a vagyonvédelem érdekében szükséges volt a fa azonnali kivágása.

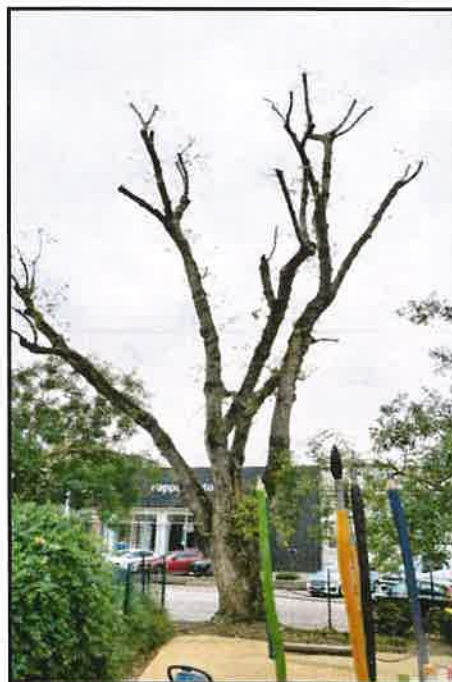
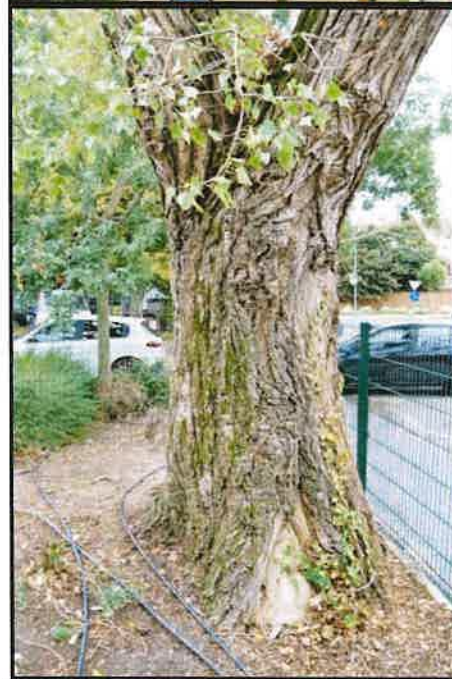
| Gyökérzetén és / vagy a gyökérnyakon látható erős felszíni károsodás, jelentősen kedvezőtlen termőhelyen | |
| A törzs egyértelmű károsodása (néhány felszíni seb és korhadási helyek) | |
| Erős koronakárosodás (50% felett) | |

| Gyökérnyak korhadt, csonkolt korona, gyenge növekedés. |

| Ápolást igényel. | |

| Sebkezelés. |
