MEGYEI JOGÚ VÁROS  
ÖNKORMÁNYZATA

Tárgy: 4. sz. Megrendelés  
Mell: 1 pld fakezelési helyszínek listája

**Munkavégzés helye és a faápolási feladat**

| Favizsgálati adatlap | |

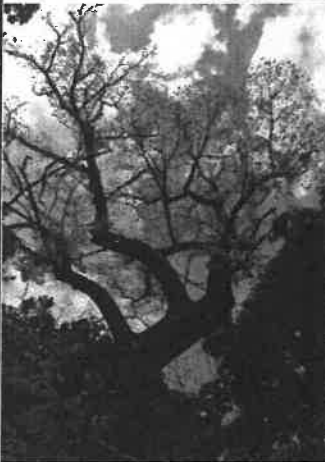
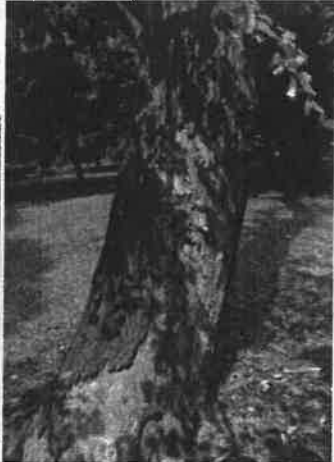
| Favizsgálati adatlap | |
|---|---|
| <b>Diagnózis:</b><br><b>A gyökérzet, gyökérnyak és a termőhely állapota</b><br>Radó EU-s favizsgálati értékszám: 1<br>A gyökérzet erős, legalább 50 %-os károsodása, nagyon rossz feltételekkel rendelkező termőhelyen<br>A gyökérzet nagyrésze elhalt, elkorhad, kiterjedt kerti tintagomba fertőzés látszik, a statikai húzott oldalon. A horgony funkció jelentősen csökkent, a fát alig tartja | |
| <b>A törzs állapota</b><br>Radó EU-s favizsgálati értékszám: 2<br>A törzs erős károsodása (több nagyfelületű seb, mély bekorhadások)<br>Szinte teljesen elhalt, elkorhad törzs, tartó, szállító funkciója | |
| <b>A koronaalap és a korona állapota</b><br>Radó EU-s favizsgálati értékszám: 2<br>Erős koronakárosodás (50 % fölötti)<br>A korona nagyrésze elhalt, néhány élő koronarész látható, de az is pusztul. A fa erősen külpontos. | |
| <b>Vizuális vizsgálat eredménye:</b><br>A vizsgált fa nagyon rossz állapotú. Gyökérzete törzse előrehaladottan korhad, a tartószerkezet instabil. A korona hal el. Asszimiláló felület alig látható. | |

| Favizsgálati adatlap | |
|---|---|
| <b>Kezelési javaslat:</b><br>Javasolt felülvizsgálat: 0 év | |
