Tárgy: Megrendelés

**EGER, ÉRSEKKERT JÁTSZÓTÉREN TALÁLHATÓ 36 DB FA**  
**VIZUÁLIS ÉS MŰSZERES FAVIZSGÁLATA**

2026.05.25.

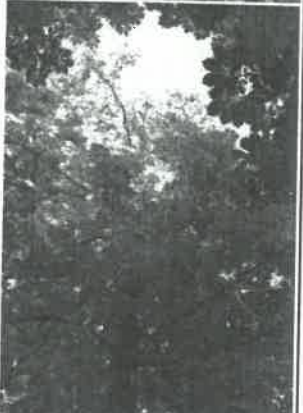
| Favizsgálati adatlap | |
|---|---|
| <p>A vizsgált fa szép, de előnytelen termőhelyi viszonyok között él. Gyökérzónája szűk, a gyökérnyak mellett szegély fut, a talaj tömör. A törzs sértetlen, magas. Az alsó részeken inkább csak megújuló hajtások látszanak. A korona feljebb dús és formás.</p> | |

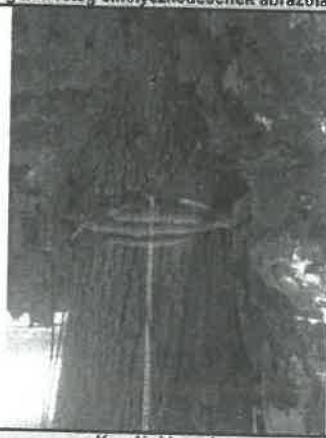
| Favizsgálati adatlap műszeres vizsgálattal | | |
|---|---|---|
| A vizsgált fa előrehaladottan odvasodott, a tartószerkezet folyamatosan gyengül. A lombfelület nagyrésze megújuló hajtásokból áll. A tartószerkezet stabilitása, csak a lecsökkentett sérült koronának köszönhető. | | |

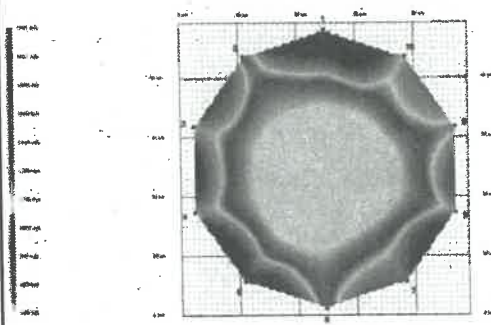
A réteg műszeres vizsgálatának értékelése

A vizsgált rétegben előrehaladott, csőszerű odvasodás látható. A szerkezeti elváltozás jelentős. A szelvény stabilitását a kis koronamérete és a kis vitorlafelület adja.

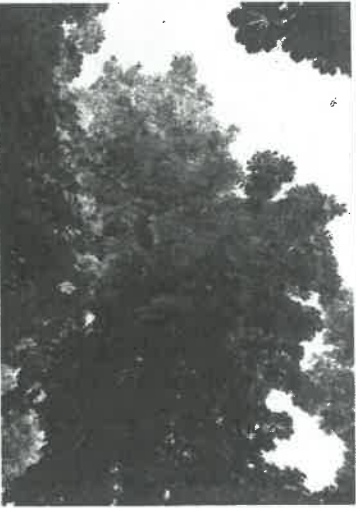
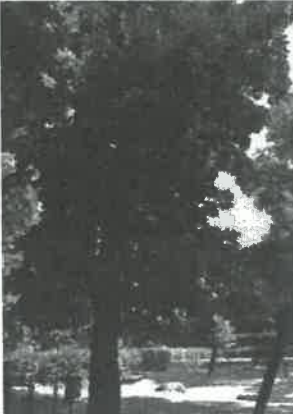
| Favizsgálati adatlap | |
|---|---|
| <p>A vizsgált fa szép. Habitusa a fajra jellemző. Lombtömege nagy, a természetes szárazulatot leszámítva egészséges. Törzse ép, gyökérzetén felszíni sérülések látszanak. A talaj tömör, a gyökérmag terpeszesedett, néhány gyökér a felszínre került.</p> | |

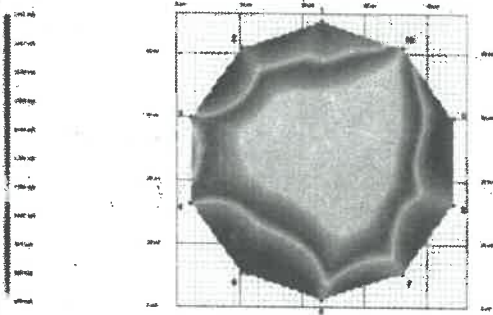
**A réteg műszeres vizsgálatának értékelése**

A szelvényben kiterjedt korhadás és odvasodás látható. A szelvény szerkezete megváltozott, instabil. A nagy vitorlafelület által a szél erő nagy terhelést ró a sérült részre.

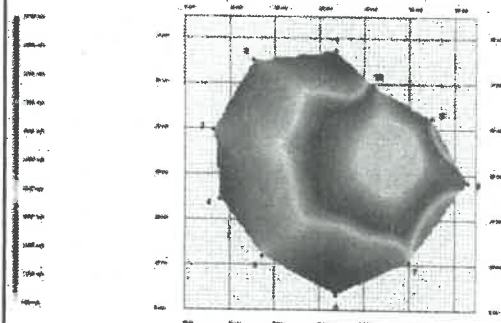
A réteg műszeres vizsgálatának értékelése

A szelvényben egy ághasadásból származó korhadás látszik. A faanyag fizikai tulajdonságai miatt még stabilnak tekinthető, de a sérülés kiterjedése és elhelyezkedése nem szerencsés. Statikai húzott oldalon van, mely problémát okozhat.

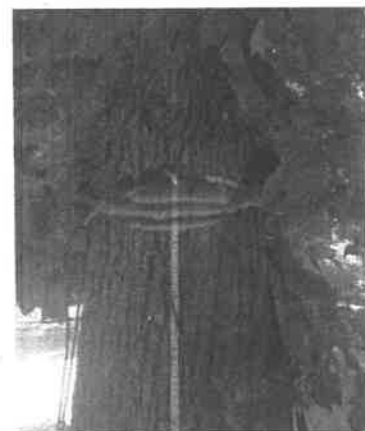
4. ábra Csőszerű odvasodás a törzsben (Donáczai 2026)

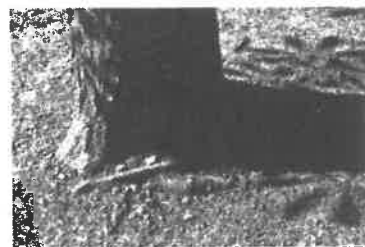
3. ábra Tömörödött talaj, gyenge termőhely (Donáczai 2026)

A gyökérzóna és a talaj életfeltelteinek javítása érdekében minden fánál, ahol lehetséges, el kell végezni a felesleges szegélyek eltávolítását, a talaj lazítását és a gyökérzóna mulcsozását. Ez lazítja a talajt, oxigéndúsabbá teszi azt, jobban hasznosul a leeső csapadék és a mulcson keresztül lehetőség van tápanyagok bejuttatására. A talajtakarással bejuttatható a talajba huminsav, kelátképző és a talajbaktériumok száma is felszaporítható. Ez jelentősen növelheti a fák vitalitását és ezáltal állékonyaságukat, megtartásukat. A kavics eltávolításával és a talaj lazításával lehetőségünk nyílik a gyökérzet vizsgálatára. Mivel ilyen sokáig, ilyen drasztikus mértékben letömörített, zárt talajban éltek, lehetetlen a gyökér állapotát bizonyosan felmérni. A talaj lazítás során ennek felülvizsgálata szükséges! Eddig nem látható kockázatok is feltárhatók válnak!
