**Budapest XI. kerület, Bocskai út felújítása
Fakivágással érintett, tervezéshez tartozó
HRSz: (4369) (4450/2) (4633/2) (4633/1)
Fakivágási engedélyezési terve**

MŰSZAKI LEÍRÁS

ROLLA Bt.

2014. március.

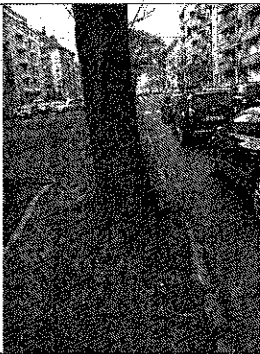
fajnév	magyar név	törzsátmérő cm	megjegyzés	kép	kivágás kérdéses menthető	kivágása út miatt elkerülhetetlen	nagyon rossz egészségi állapot
FA 1/11	Sophora sp.	japánakác	65	állapota jó, szegélyhez túl közel van

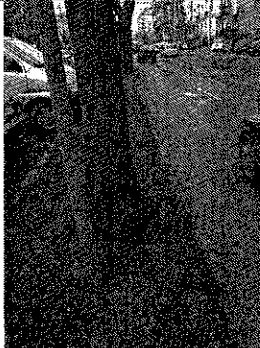
X	
FA 1/15	Fraxinus sp.	kőris	30	állapota jó, gyökérzet túl magasan van

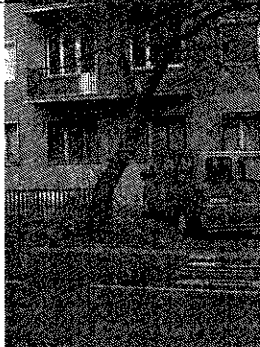
X	
FA 1/16	Acer sp.	juhar	25	állapota nem jó, balesetveszélyes

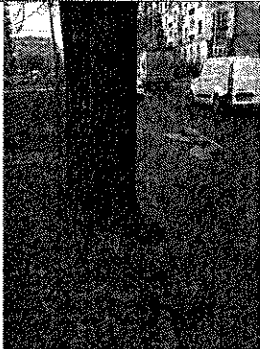
fajnév	magyar név	törzsátmérő cm	megjegyzés	kép	kivágás kérdéses menthető	kivágása út miatt elkerülhetetlen	nagyon rossz egészségi állapot
FA 1/17	Populus sp.	nyárfa	70	állapota jó, szegélyhez túl közel van

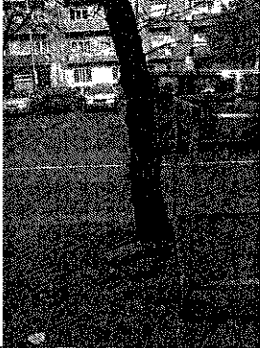
X	
FA 1/21	Acer sp.	juhar	20	állapota nem jó

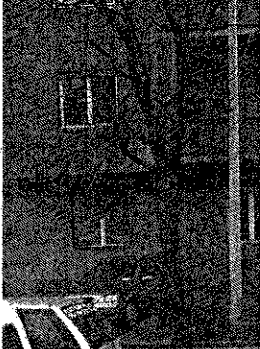
X	X
FA 1/22	Ailanthus sp.	bálványfa	30	állapota jó, gyökérzet túl magasan van

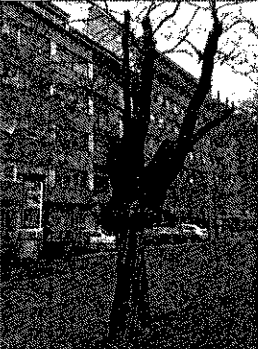
fajnév	magyar név	törzsátmérő cm	megjegyzés	kép	kivágás kérdéses menthető	kivágása út miatt elkerülhetetlen	nagyon rossz egészségi állapot
FA 1/5	Robinia sp.	gömbakác	50	állapota nagyon rossz, erősen száradó, hiányos korona, szegélyhez túl közel van

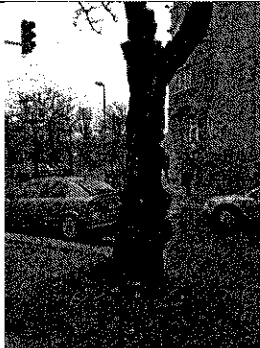
fajnév	magyar név	törzsátmérő cm	megjegyzés	kép	kivágás kérdéses menthető	kivágása út miatt elkerülhetetlen	nagyon rossz egészségi állapot
FA 1/19	Robinias p.	akác	50	rossz állapotú, száradó, erősen hiányzó korona

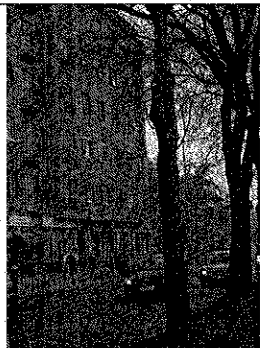
fajnév	magyar név	törzsátmérő cm	megjegyzés	kép	kivágás kérdéses menthető	kivágása út miatt elkerülhetetlen	nagyon rossz egészségi állapot
FA 1/4	Ailanthus sp.	bálványfa	40	állapota jó, építés alatti védelem !!!

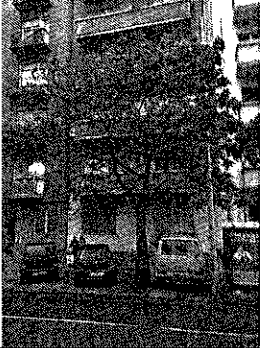
fajnév	magyar név	törzsátmérő cm	megjegyzés	kép	kivágás kérelmes menthető	kivágása út miatt elkerülhetetlen	nagyon rossz egészségi állapot
FA 1/9	Ailanthus sp.	bálványfa	40	állapota jó, építés alatti védelem !!!

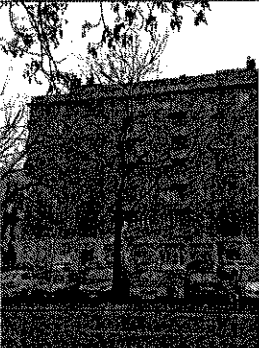
x		
FA 1/14	Ailanthus sp.	bálványfa	35	állapota jó, építés alatti védelem !!!

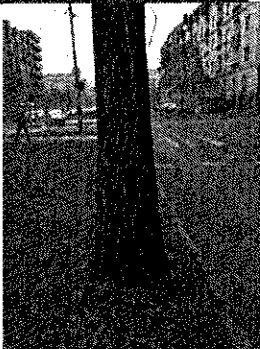
FA 1/18	Ailanthus sp.	bálványfa	40	állapota jó, építés alatti védelem !!!

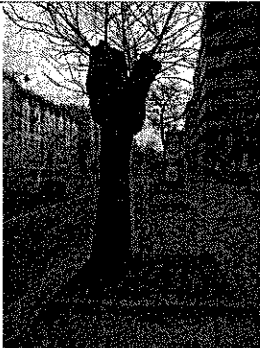
fajnév	magyar név	törzsátmérő cm	megjegyzés	kép	kivágás kérdéses menthető	kivágása út miatt elkerülhetetlen	nagyon rossz egészségi állapot
FA 2/4	Robinia sp.	gömbakác	50	állapota rossz, előregedett

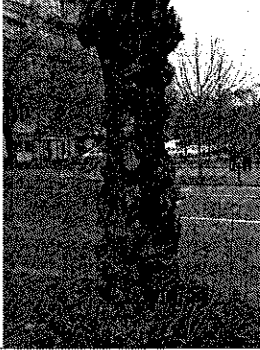
X
FA 2/5	Acer sp.	juhar	55	állapota nem jó, kérgé sérült

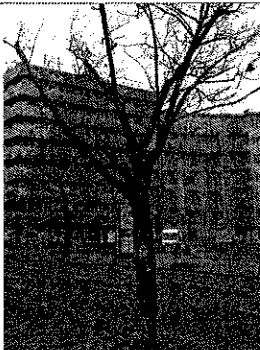
fajnév	magyar név	törzsátmérő cm	megjegyzés	kép	kivágás kérdéses menthető	kivágása út miatt elkerülhetetlen	nagyon rossz egészségi állapot
FA 2/3	Acer sp.	juhar	45	állapota nem jó, erősen száradó korona, beteg törzs

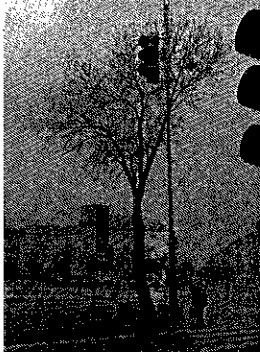
x		
FA 2/2				állapota jó, építés alatti védelem !!!

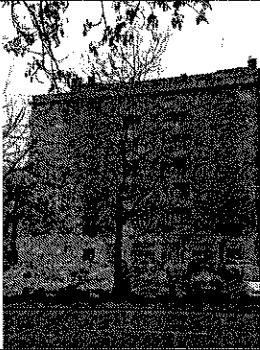
fajnév	magyar név	törzsátmérő cm	megjegyzés	kép	kivágás kérdéses menthető	kivágása út miatt elkerülhetetlen	nagyon rossz egészségi állapot
FA 3/2	Ailanthus sp.	bálványfa	25	állapota jó, építés alatti védelem !!!

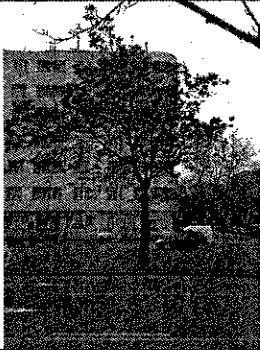
FA 3/3	Kolreuteria sp.	csörgőfa	8	állapota jó, építés alatti védelem !!!				
FA 3/4	Ailanthus sp.	bálványfa	30	állapota jó, építés alatti védelem !!!

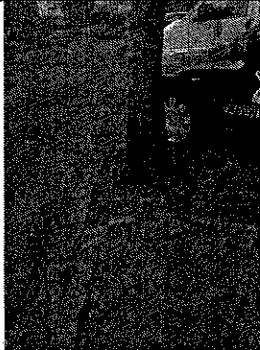
FA 3/5	Fraxinus sp.	kőris	25	állapota jó, gyökérzet túl magasan van

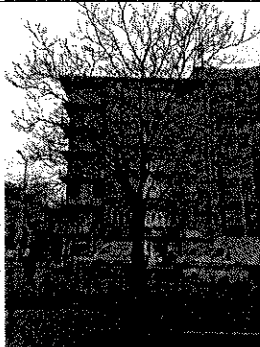
x		
FA 3/6	Ailanthus sp.	bálványfa	50	állapota jó, építés alatti védelem !!!

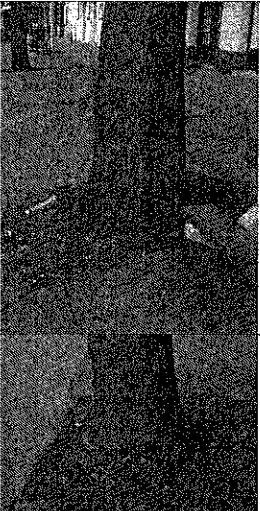
fajnév	magyar név	törzsméret cm	megjegyzés	kép	kivágás kérdéses menthető	kivágása út miatt elkerülhetetlen	nagyon rossz egészségi állapot
FA 3/8	Acer sp.	juhar	55	állapota jó, kibontásra kerül, építés alatti védelem !!!

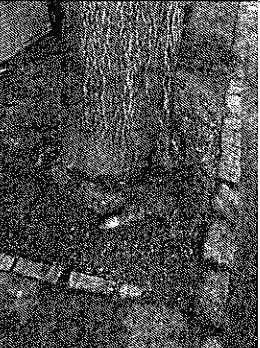
x		
FA 3/10	Ailanthus sp.	bálványfa	40	állapota jó, építés alatti védelem !!!

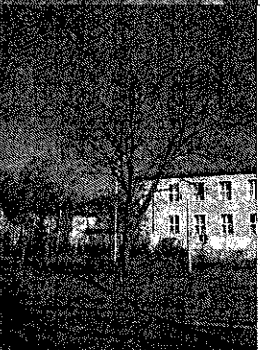
FA 3/11	Ailanthus sp.	bálványfa	20	állapota jó, építés alatti védelem !!!
