**3700 Kazincbarcika, Munkácsy tér 5. 2/12. szám alatti,
51 m²-es, másfél szobás társasházi lakás
belterület, HRSZ.: 1129/19/A/27**

FORGALMI ÉRTÉKBECSLÉSE

Értékelés kelte: 2020. 03. 16.

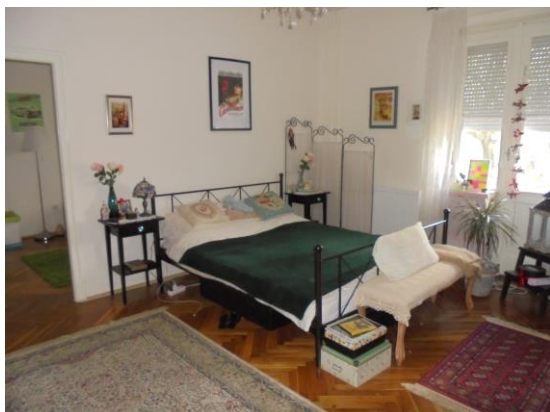
Szoba I.

Burkolatok: A padlóburkolatok a szobákban rossz állapotú, máló, lakozott parketta, a fürdő helyiség mozaiklappos, konyha, előszoba laminált padlós. A fürdőszobában körben, a konyhában a vizes blokknál csempe borítás található. A burkolat repedésmentes, hézagmentes.

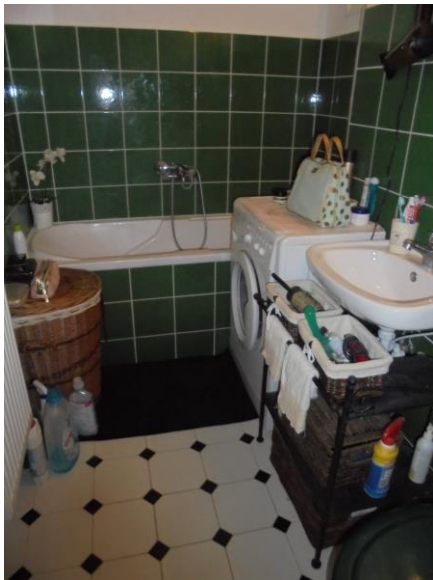
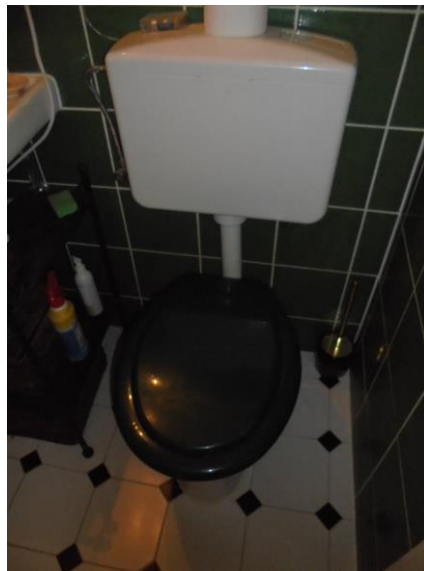
Fürdőszoba-WC

Kamra	1,2 m ²	Egy szellőző nyílással és egy konyhából nyíló beltéri ajtóval. Falai diszperziós festékekkel festettek, padlóburkolata járólapos. Bepolcozott helyiség.
Fürdőszoba - WC	3,64 m ²	Keskeny vakablakos, szellőzővel ellátott helyiség egy beltéri ajtóval. Zománcozott fürdőkád beépítve, kerámia mosdó és WC-kagylóval. Padlóburkolata járólap, falai festékekkel festettek alatta csempével fedett. Lapradiátorral ellátott. Hidegvíz és melegvíz mérőóra felszerelve, üzemképes. Automata mosógép bekötése megoldott.
Összesen:	51 m²

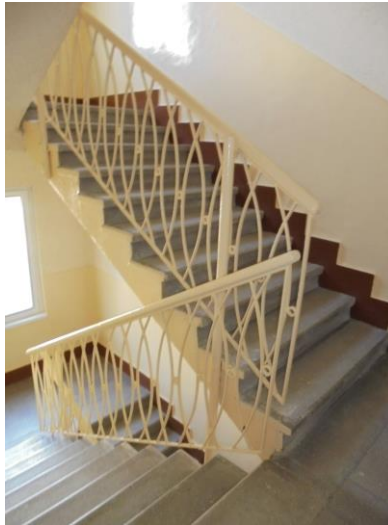
Lépcsőház

- Korábbi széntüzeléses fűtést távfűtés váltotta fel
- Melegvíz ellátást központilag látták el
- Gáz szolgáltatás bevezetése
- A homlokzat új színes burkolatot kapott
- A lépcsőház falazatát disperziós festékkel többször átfestették, alul olajlábazatot kapott
- Az eredeti fa lépcsőházi ablakokat hőszigetelt, műanyag ablakokra cserélték

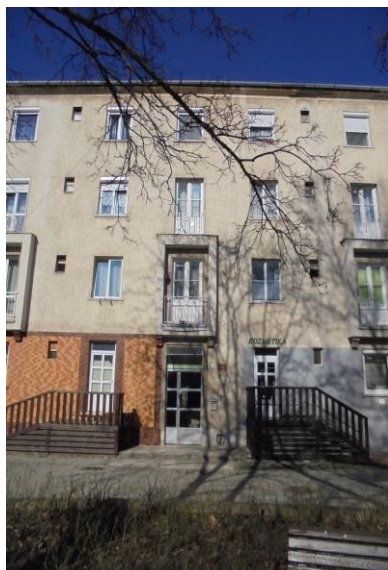
Társasház

Az U alakú háztömb hagyományos építési módon, téglafalazattal épült, melyben 3 lépcsőház található, háromemeletes, szintenként négy lakással. Tetőzete pikkelyes, cserépborítású. Az épület oldalán kb. 80 db gépkocsi parkolására alkalmas parkoló létesült. A földszinti lakásokban egészségügyi intézmény, szolgáltatások székelnek. Az épület mögött egy darab, kulccsal zárható, fémrácsos szeméttárolót helyeztek el.
