Iktatószám: 17661-001/2022-V  
Ügyintéző: Andó Tamás**Fülöp Róbert**  
polgármester**Kiskunhalas Város Önkormányzata****Kiskunhalas**  
Hősök tere 1.  
6400**Tárgy:** Kiskunhalas autóbusz-állomás peronjainak áttervezése, átépítése

Hivatkozva a Társaságunk által 2022. április 13-án összehívott helyszíni szemlére, és az autóbuszokkal történő helyszíni próbára a tárgyi létesítménnyel kapcsolatban az alábbi észrevételeket tesszük.

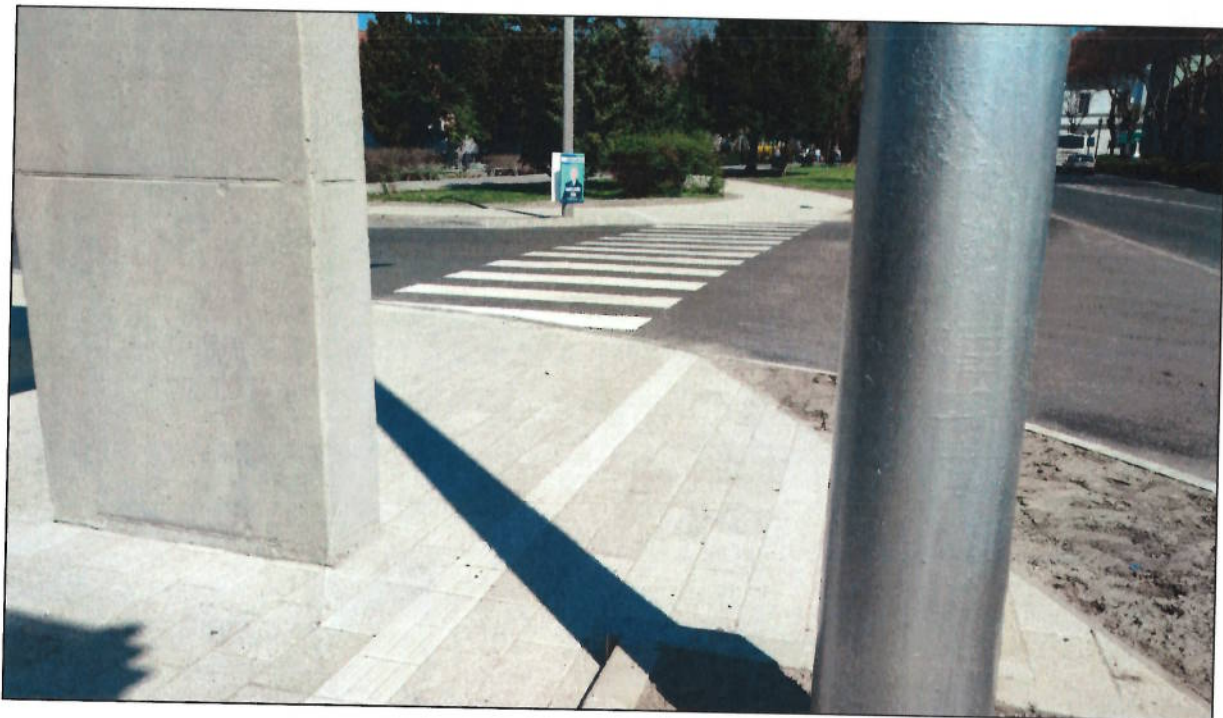
2. számú fényképfelvétel

- A vakok és gyengénlátók közlekedésének elősegítése céljából létesített taktilis vezetősáv az épület környezetében nem megfelelően került beépítésre, helyenként 45 fokos törés van benne (pl. kijelölt gyalogos-átkelőhelyek esetében), ezt kérjük javítani (2. számú fényképfelvétel).

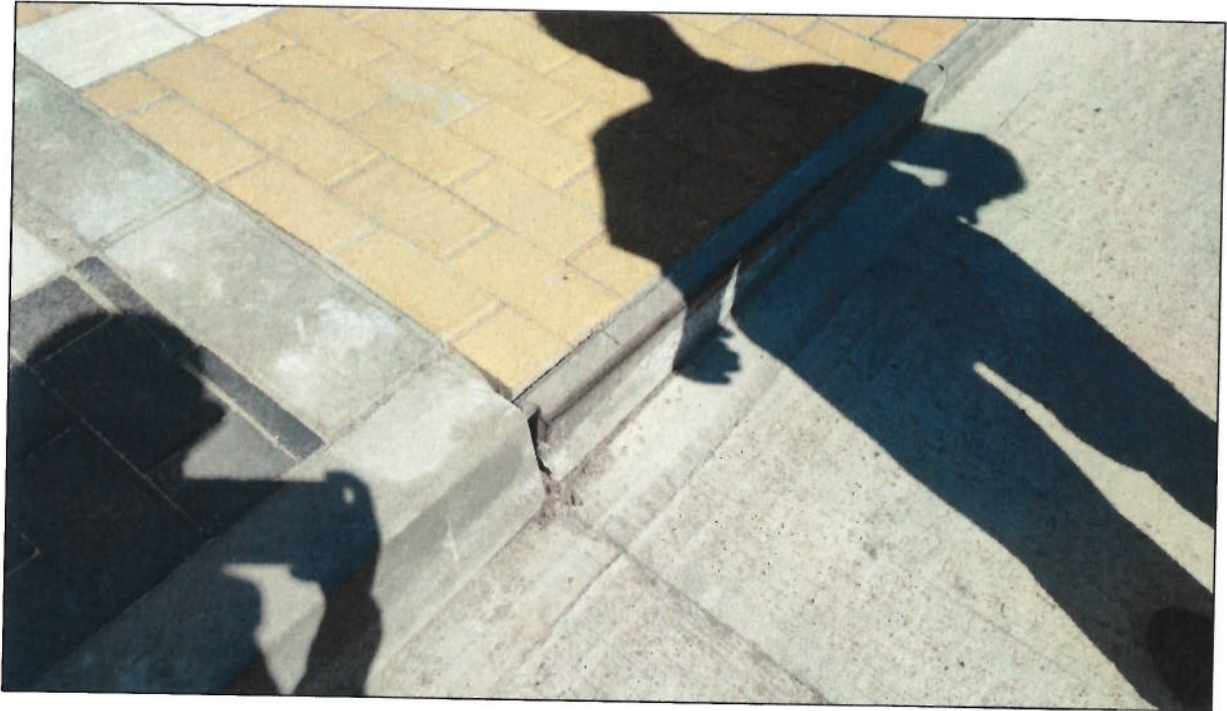
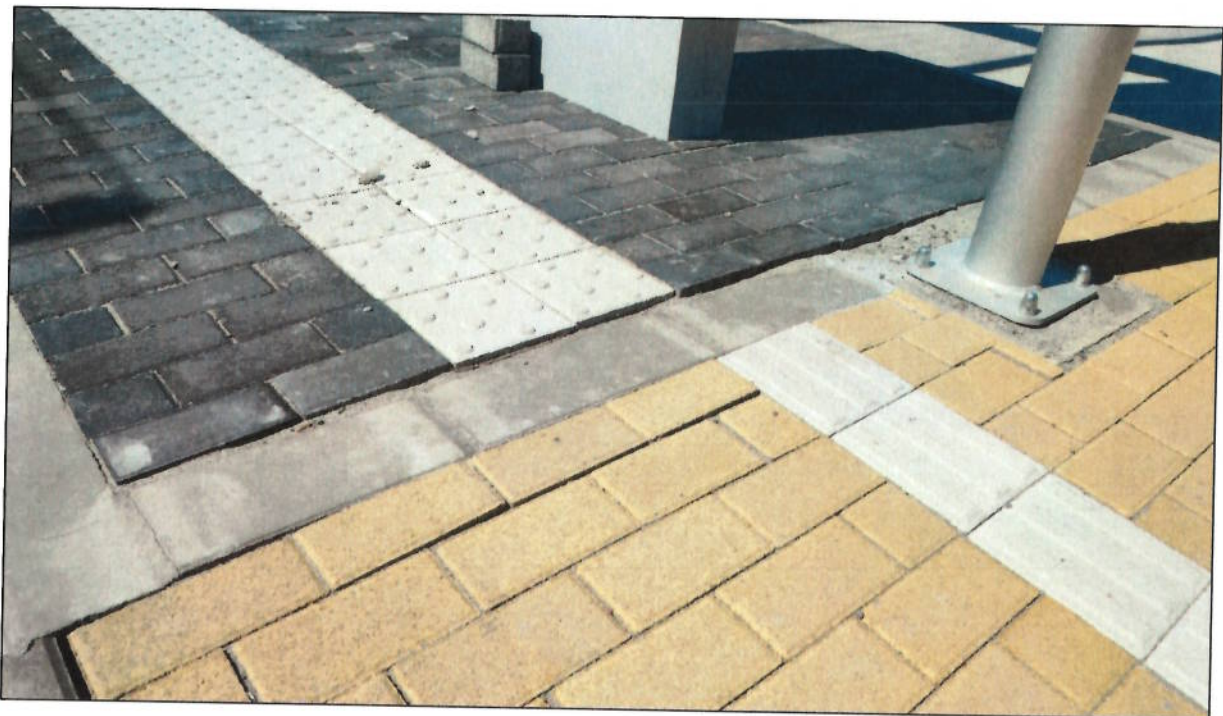
3. számú fényképfelvétel

- Az utasperonokon a kerti szegély helyenként sérült és törött (3. számú fényképfelvétel), amelyeket cserélni szükséges, továbbá a beton térköburkolat egyenetlenségéből adódóan egyes helyeken fennáll a botlás veszélye (4. számú fényképfelvétel).

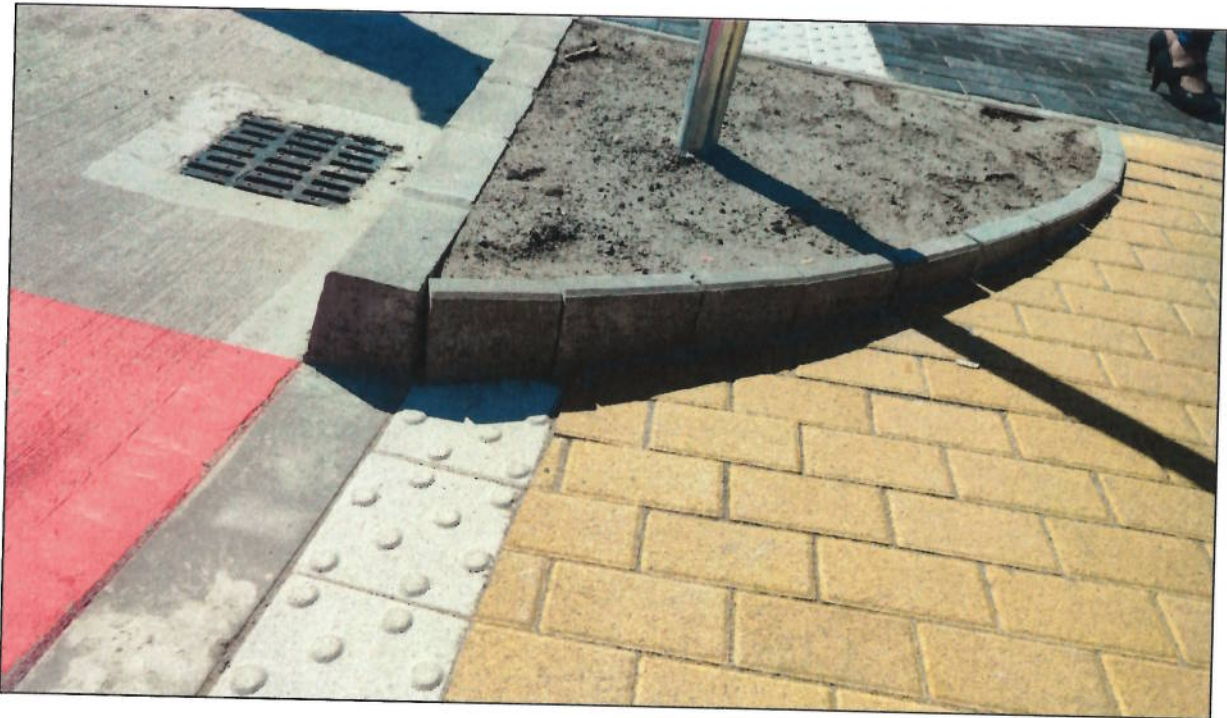
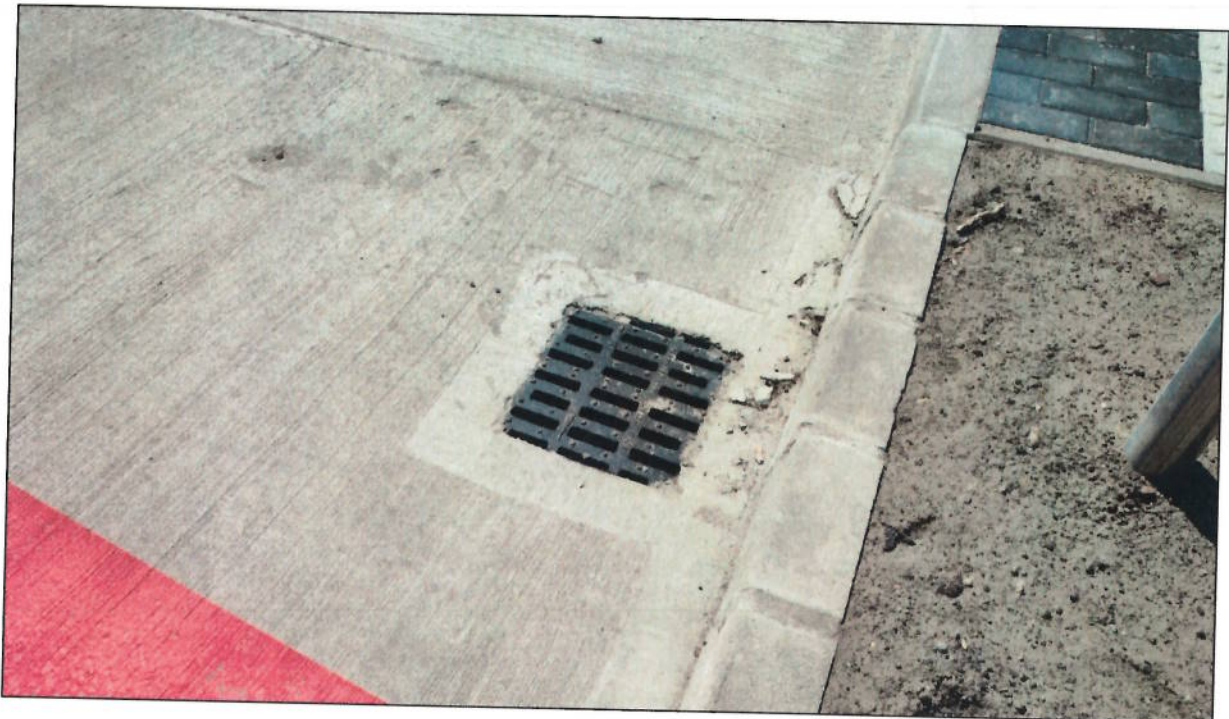
5. számú fényképfelvétel

- A kerti szegély a rámpánál úgy került lerakásra, hogy fennáll a földkimosódás veszélye így fugázni szükséges (5. számú fényképfelvétel).
- A víznyelő fedlapja körbe lett betonozva a bekötést megelőzően, amelyet javítani szükséges (6. számú fényképfelvétel).

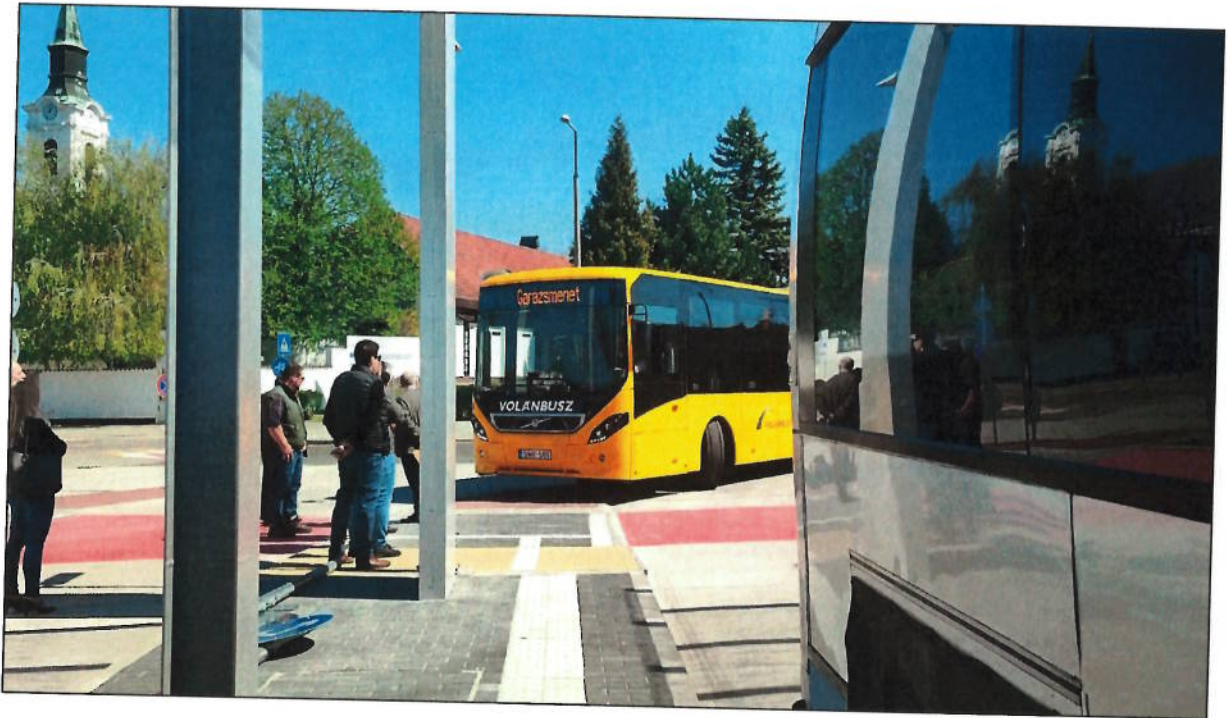
7. számú fényképfelvétel

- Az utasperonok elején lévő gyalogos felállóhelyre - így vakok és gyengénlátók számára beépített taktilis sávra is – felsodor kanyarodás során a kocsiszekrény, ami balesetveszélyes, kérjük a szükséges szegélykorrekciók elvégzését (7. számú fényképfelvétel).

- A helyszíni próba során tisztázódott, hogy az utasperon mellé történő párhuzamos beállítás csak abban az esetben biztosított az autóbuszok számára, ha a gyalogosok védelmére szolgáló K-szegéllyel határolt sziget is igénybevételre kerül. Ebből adódóan javasoljuk a sziget ezen részének esetleges visszabontását (szintbe betonozását) vagy megjelölését, tekintettel arra, hogy az autóbuszokkal történő ráhajtás elengedhetetlen a létesítmény funkcionális használata tekintetében. Az utólag betonozott útburkolat, vagy a meglévő sziget igénybevételéből adódó, későbbi kátyúsodás / törés / kipergés vonatkozásában **üzemeltetési és fenntartási problémák kapcsán Társaságunk nem vonható felelősségre** (7. számú fényképfelvétel).

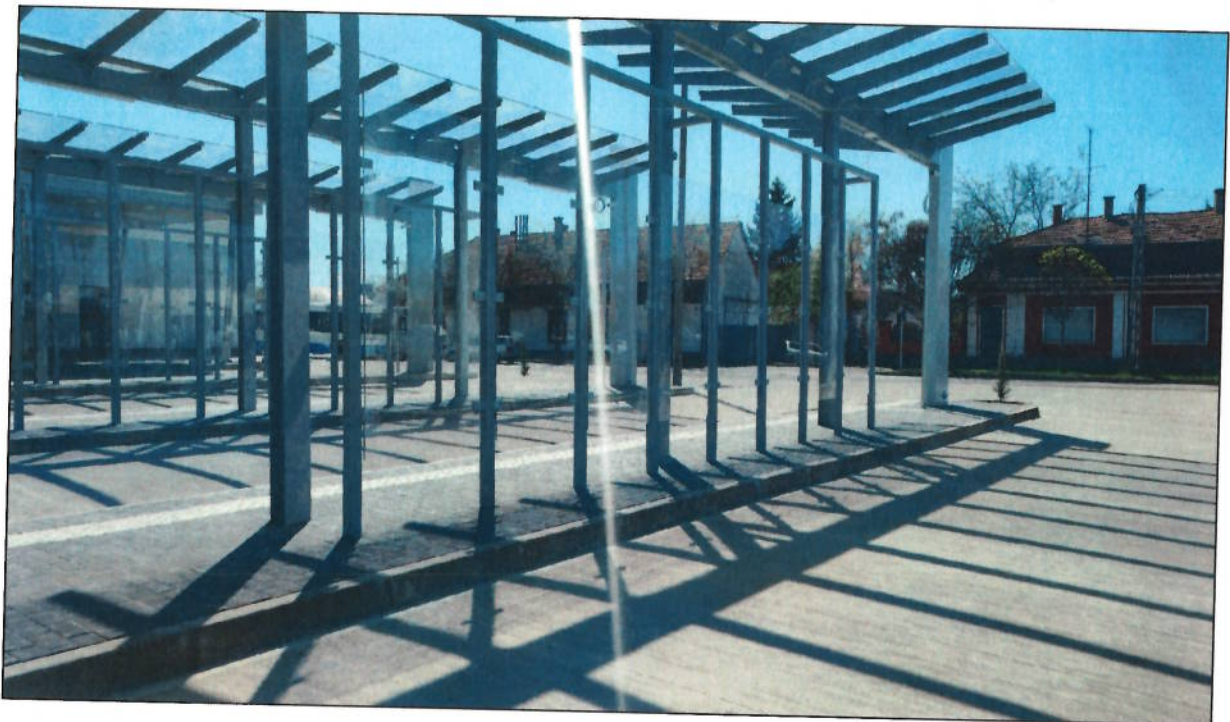
8. számú fényképfelvétel

- Helyenként a beton térköburkolat besöprése, a szegélyek fugázása nem megfelelő.
- A perontető és a szélfogó oszlopai miatt a gyalogos úrszelvény az utasperonokon nem biztosított. Javasoljuk a szélfogó utasperon szélére történő áthelyezését. Tekintettel a szélfogó kivitelezési technológiájára, az áthelyezésnél a csavaros rögzítést is el tudjuk fogadni egyéb műszaki megoldás hiányában, amennyiben ezen megoldás statikai szempontból megfelelő (8. számú fényképfelvétel).

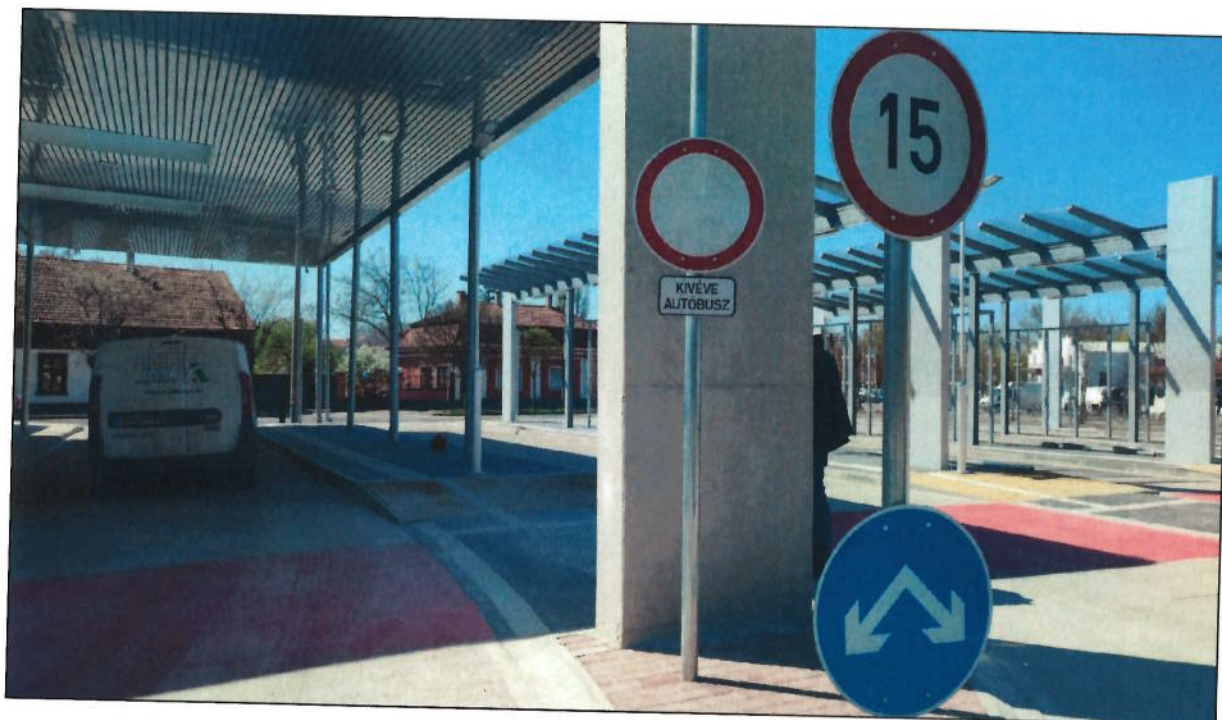
9. számú fényképfelvétel

- Tekintettel arra, hogy a peronok mellé történő párhuzamos beállításokat az utasperon elején lévő közúti jelzőtáblák akadályozzák, így azokat el kell távolítani. Az eltávolított oszlopok helyét le kell zárni.
- A „mindkét irányból behajtani tilos” és az ahhoz kapcsolódó kiegészítő táblákat, valamint az „egyirányú forgalmi út” táblákat az utasperonokon lévő kandeláberekre, illetve a tetőszerkezet tartóoszlopára kell áthelyezni, úgy, hogy azok se jármű se gyalogos úrszelvénybe ne essenek (9. számú fényképfelvétel).
- Az első és a második kocsiállás között lévő, - behajtási oldalról az első – tartóoszlopot egyedileg legyártott fluor fényvisszavető fóliával kell megjelölni (lehetőség szerint HI típus; az oszlopot körbe) (9. számú fényképfelvétel).

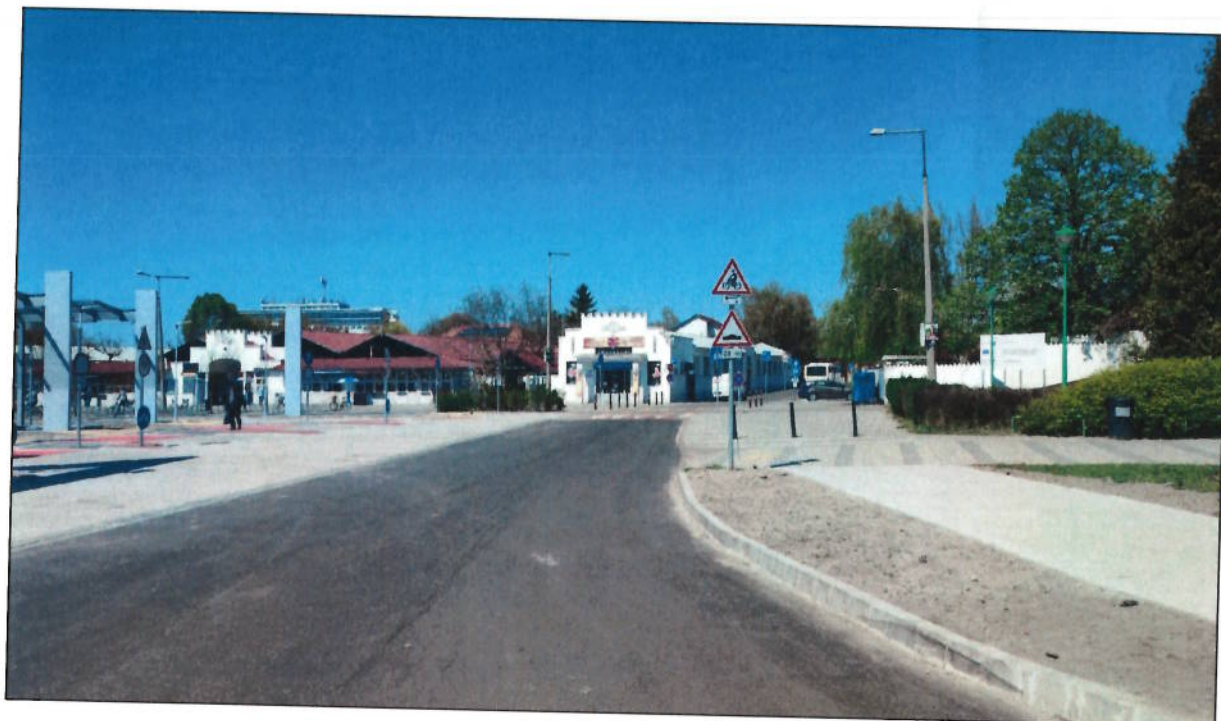
10. számú fényképfelvétel

- A Május 1. térről történő bekanyarodás elősegítése érdekében az ott lévő veszélyt jelző táblákat és az oszlopot beljebb kell helyezni, valamint javasoljuk a „gyalogosok” veszélyt jelző tábla és ehhez kapcsolódó balra kiegészítő tábla kihelyezését ezen oszlopra (10. számú fényképfelvétel).

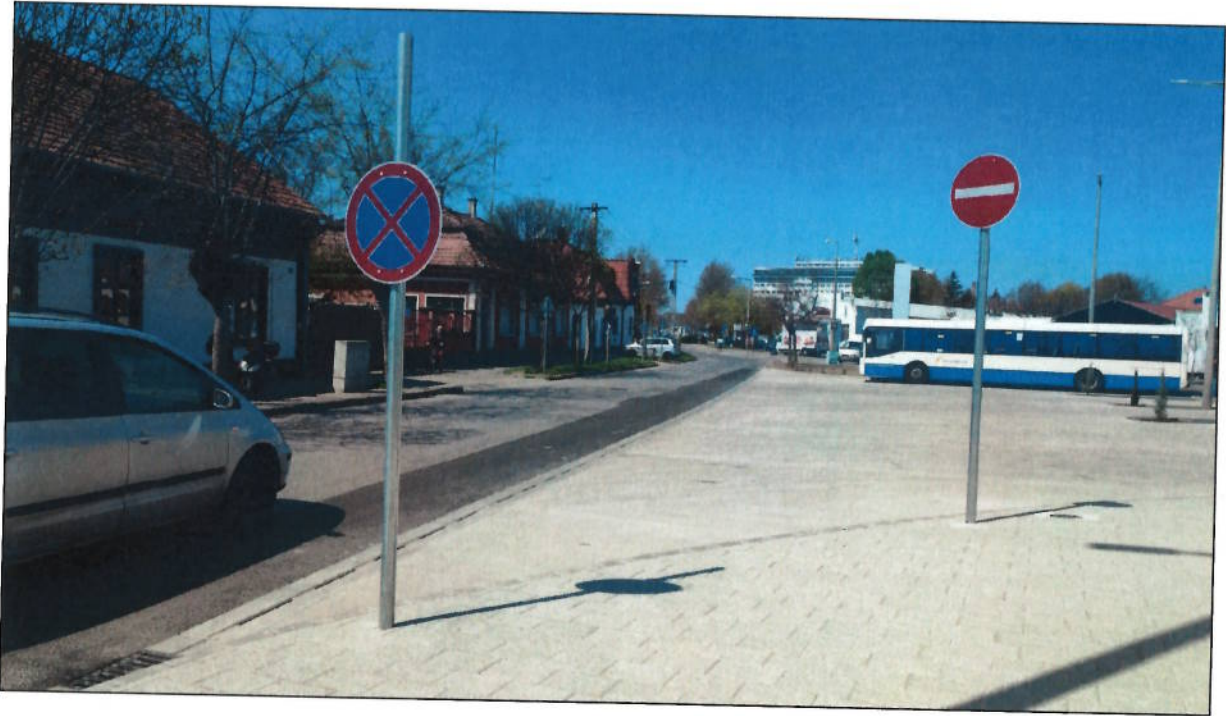
11. számú fényképfelvétel

- A Május 1. térre történő kihajtás esetén a „megállni tilos” tábla fölé a „kötelező haladási irány” táblát is ki kell helyezni (11. számú fényképfelvétel).

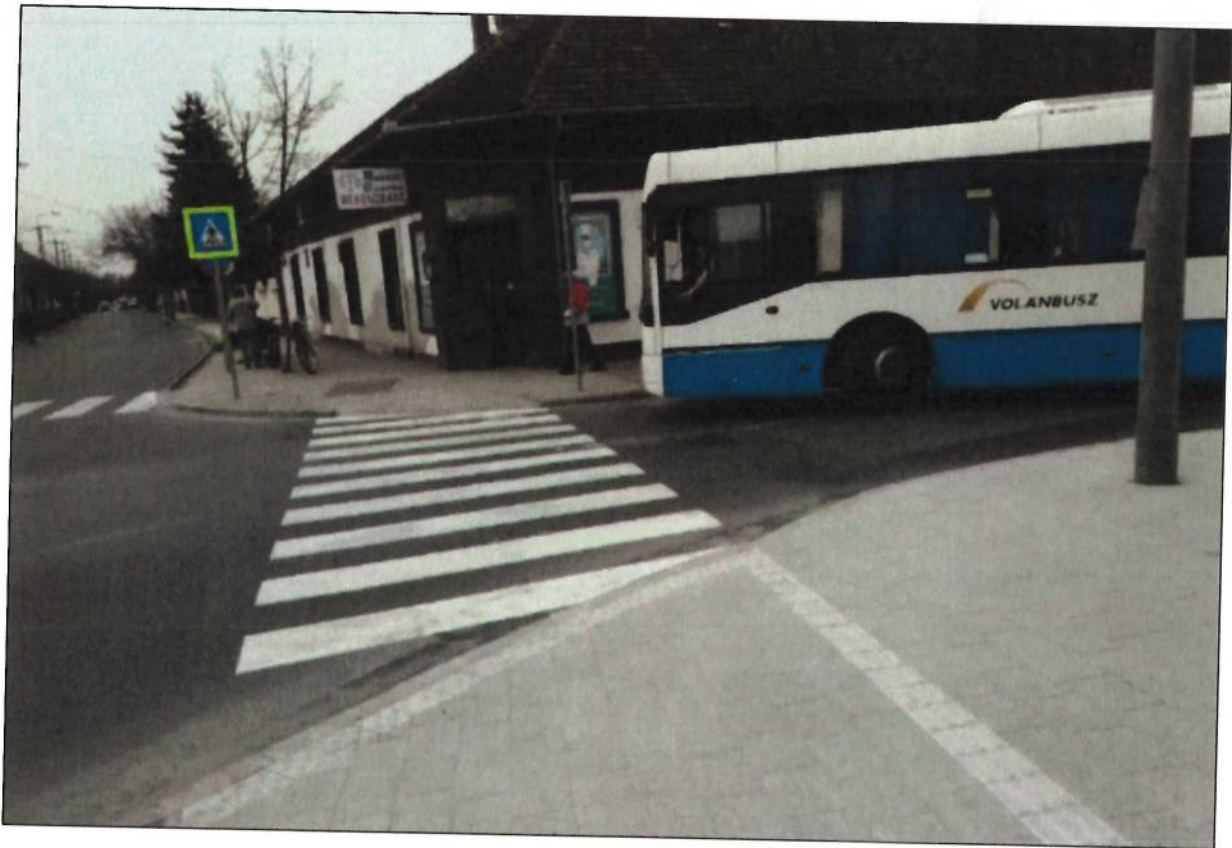
12. számú fényképfelvétel

- A gyalogos átvezetések esetében alkalmazott piros burkolati jelre a korábban megküldött piktogramok felfestése szükséges.
- Az autóbusz-állomásról a Szász Károly utca felé történő kihajtás akadályozott az autóbuszok számára, tekintettel arra, hogy mind a két forgalmi sávot igénybe kell venni a kereszteződésnél történő felálláshoz. Ebből adódóan az egyéb járművek Május 1. térre történő bekanyarodásakor torlódás, konfliktushelyzetek alakulhatnak ki, így ennek tekintetében kérjük az érintett csomópont forgalmi rendjének felülvizsgálatát (12. számú fényképfelvétel).
