Budapesti Műszaki és Gazdaságtudományi Egyetem
Hálózati Rendszerek és Szolgáltatások Tanszék
Akusztikai Laboratórium
1117 Budapest, Magyar tudósok körútja 2.

ELLENŐRZŐ ZAJ- ÉS REZGÉSMÉRÉSEK A 4-ES METRÓ OKOZTA PANASZOK VIZSGÁLATÁRA

Megbízó: TÓTH T. D. Kft.

Budapest, 2013. december 30.

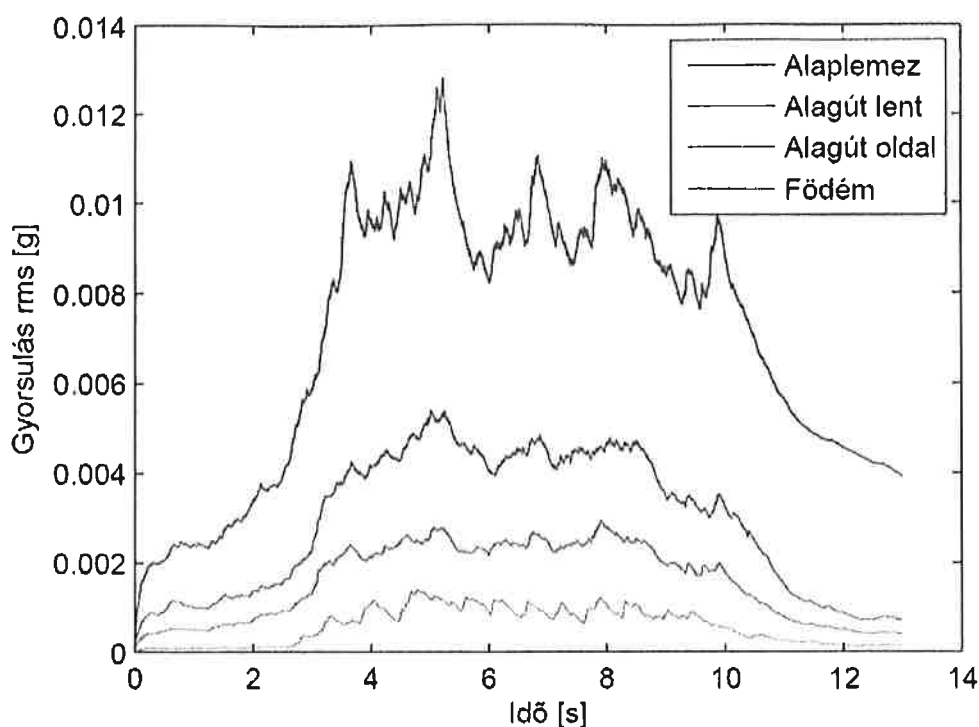
1. ábra: Az alagútban és a felszínen mért rezgés gyorsulásjelek 200 ms-os integrálási idővel számított effektív értékének tipikus idősorai.

Az alagútban és a felszínen mért rezgésjelek időfüggvénye az 1. ábra diagramjain hasonlítható össze. Az alagútban mért gyorsulásokban felismerhetők a forgóvázak elhaladása okozta lokális maximumok és összevethetők az egyes jelek amplitúdói.

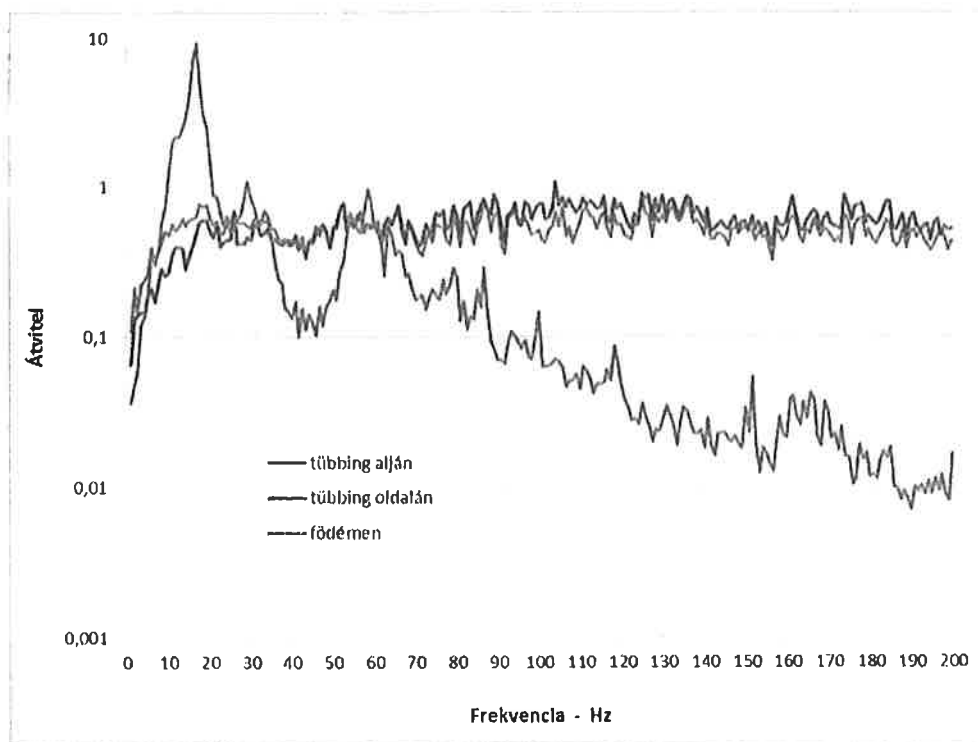
15. ábra: A [redacted] mérőhelyen a tűbbingelemeken és a lakás padlóján mért keskenysávú rezgésyorsulás spektrumok fenékbetonon mért spektrumra vonatkoztatott frekvenciaátvittele

A 14. és 15. ábra az alagúti és a felszíni mérőpontok közötti rezgésátvitelt mutatja a 4.1.3. szakaszban ismertetett ábrázolási mód szerint. A rezgésátvitel mértéke az alagúti mérőpontok között lényegében hasonló, a fenékbeton és a lakás padlója közötti rezgésátvitel azonban nagyobb, átlagosan 5-szörös erősítést mutat 17 Hz-en és csillapítást minden 20 Hz-nél nagyobb frekvencián. Az erősítés itt is nagy valószínűséggel a vizsgált lakás földémszerkezetének rezonanciájának tulajdonítható.

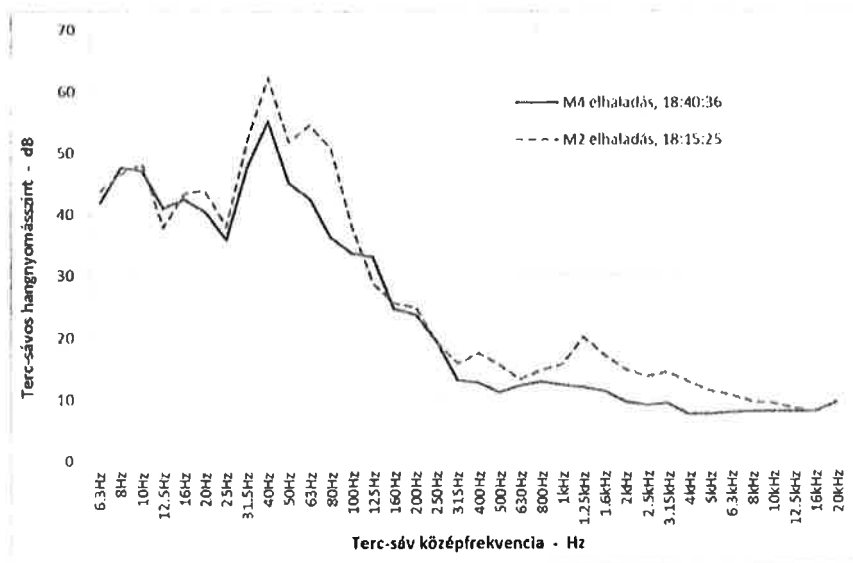
16. ábra: Két tipikus metróelhaladás közben mért 1 s-os egyenértékű hangnyomásszint spektrum összehasonlítása

A két metróvonal szerelvényei okozta zaj frekvenciaösszetevői egy-egy jellemző elhaladás frekvenciaelemzése alapján vehetők össze, amit a 16. ábra mutat. A 2-es vonalon elhaladó szerelvény zajhatásában a 40 Hz-es, domináns összetevő mellett 80 és 100 Hz-en, valamint 1250 Hz-en láthatunk nagyobb szinteket.

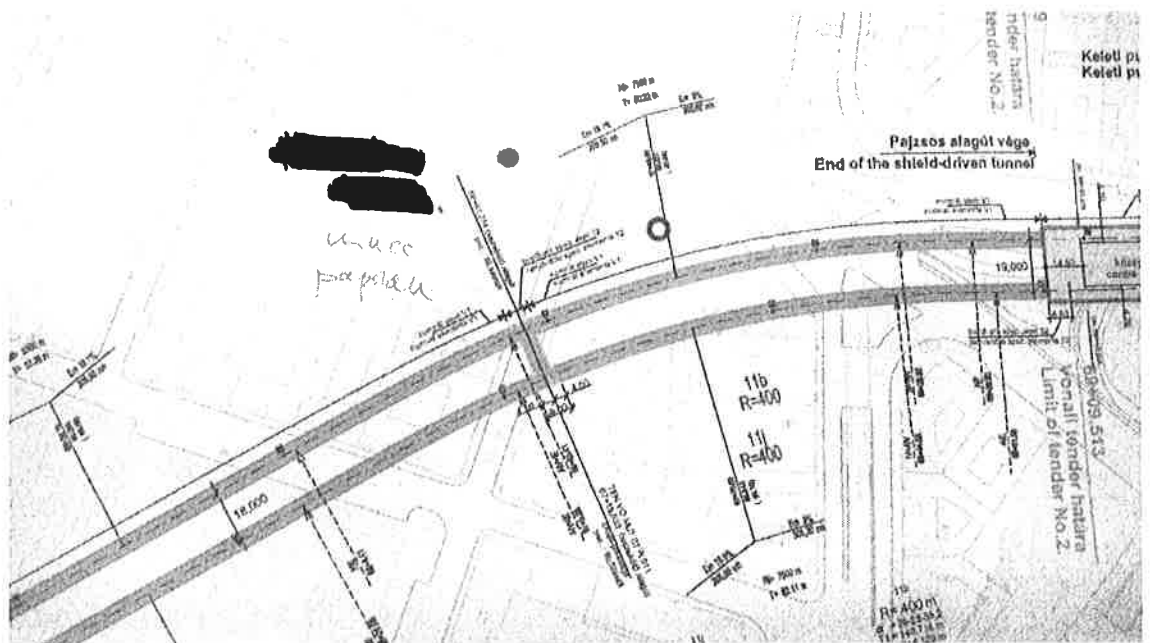
F2. ábra: A [redacted] mérőpont elhelyezkedése (ld. a kék kört)

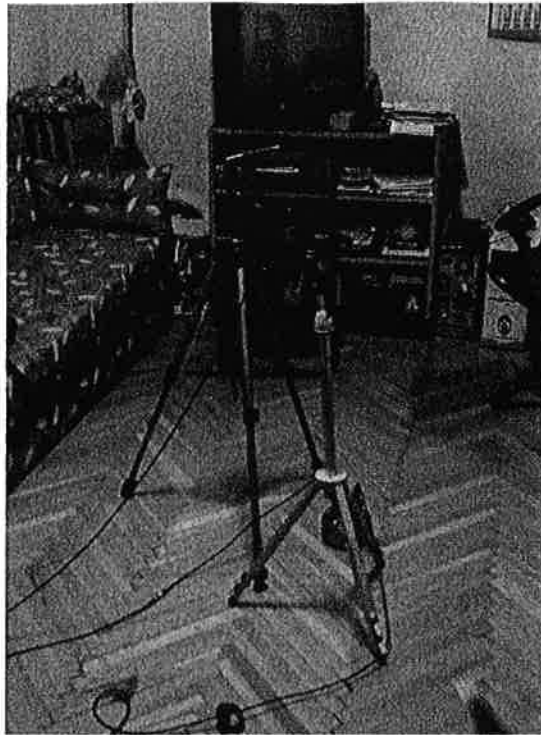
F6. ábra: Érzékelők elhelyezése az egyik vizsgált lakásban

Második mérésünk helyszíne [REDACTED] alatti lakás egyik udvari fekvésű szobája volt (ld. az F6. képen). Az épület kora és szerkezete itt is hasonló (laminált padló helyett parkettával), de meglehetősen eltérők a felszíni és a metróközlekedés viszonyai: jelentős a közúti járműforgalom, a 4-es metróvonal kb. 8-9 méterrel magasabban halad el az épület alatt, mint a [REDACTED] helyszínen, és viszonylag közel helyezkedik el a 2-es vonal jobb vágányának alagútja is.
