## IGAZSÁGÜGYI INGATLANFORGALMI SZAKVÉLEMÉNY

a NAGYMAROS, MAGYAR UTCA 21. sz.  
alatti,  
1950. hrsz.-ú ingatlan forgalmi értékéről, mely a természetben  
NAGYMAROS VÁROS ÖNKORMÁNYZATA  
tulajdonában lévő  
JELENLEG HASZNÁLATON KÍVÜLI ÁRUHÁZAT ÉS A HOZZÁ  
TARTOZÓ TELEK, ÉS KISZOLGÁLÓ TERÜLETET  
foglalja magában

-2003-05-16 -

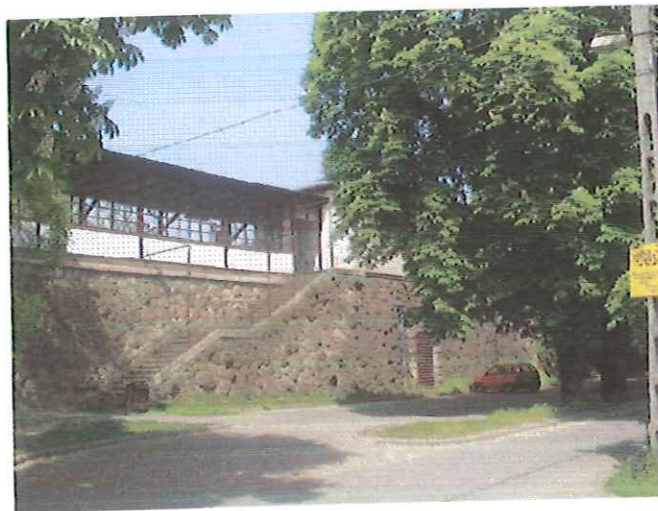
Az értékelt, Nagymaros áruháza magában foglaló ingatlan Nagymaros város központjában, a Magyar utca és a Gesztenye sor sarkán, üzleti szempontból frekventált helyen, közvetlenül a vasútállomással szemben található. A belváros nagy forgalmú területén kisebb kereskedések, szolgáltató egységek, vendéglátó ipari üzletek, éttermek találhatóak. A **Gesztenye sorról** nyílik a **VASÚTÁLLOMÁS** bejárata. Itt megközelítőleg 30 gépkocsi egyidejű befogadására alkalmas aszfaltozott, szilárd burkolatú gépkocsi parkoló került kialakításra.

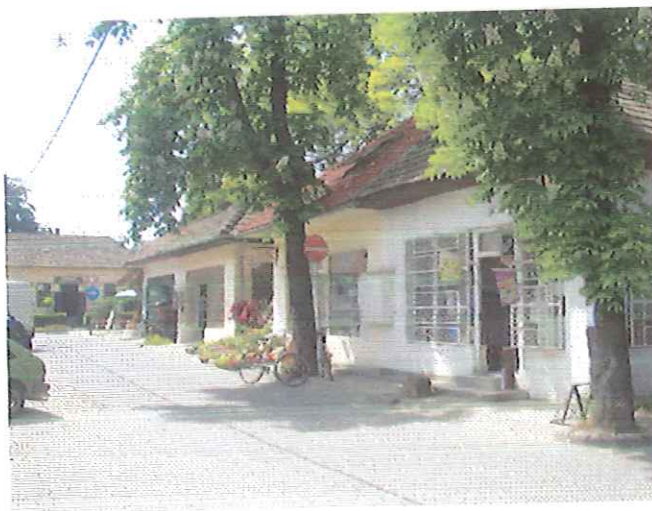
A **Gesztenye fasorban** földszintes kis alapterületű pavilonok találhatóak melyek butikot, zöldségest, és virág, ajándék üzletet foglalnak magukban.

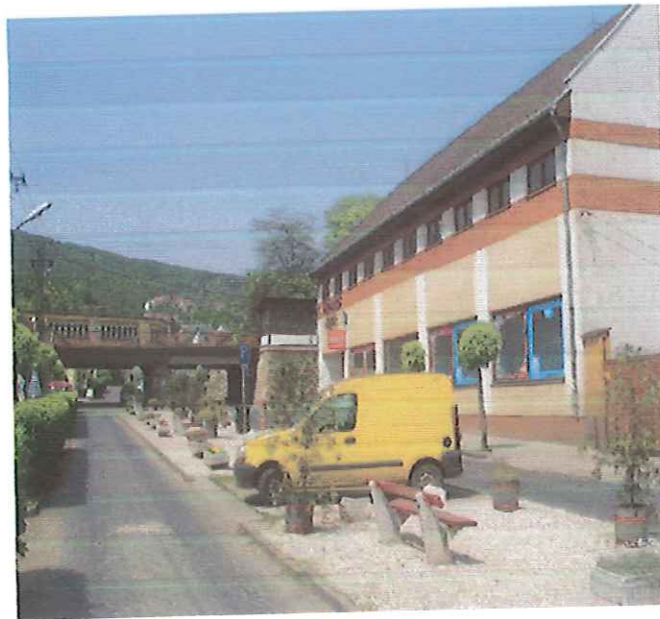
A Magyar utca rendezett, parkosított, két szélén kiemelt, szilárd beton burkolatú járdával ellátott belvárosi közút. A két közúti sáv között kiemelt sziget található, mely zúzottkő hintéssel ellátott, valamint telepített, és dézsákba ültetett dísznövényekkel betelepített. Az úttest kockakő burkolatú. Az utcában többnyire zártosú beépítésű földszintes lakóépületek, valamint lakás, - konyha felszerelési üzlet, ruházati üzlet, óvoda, a vasúti felüljárón túl 150 m-re általános iskola, valamint az értékelt ingatlanhoz szemben 20 m-re a Mátyás király étterem található. A főút 100 m-re a hajóállomás 200-250 m-re helyezkedik el. **A Magyar utca kiemelten jó hangulatú, rendezett, turista forgalom befogadására alkalmas, igényesen kialakított belvárosi terület.**

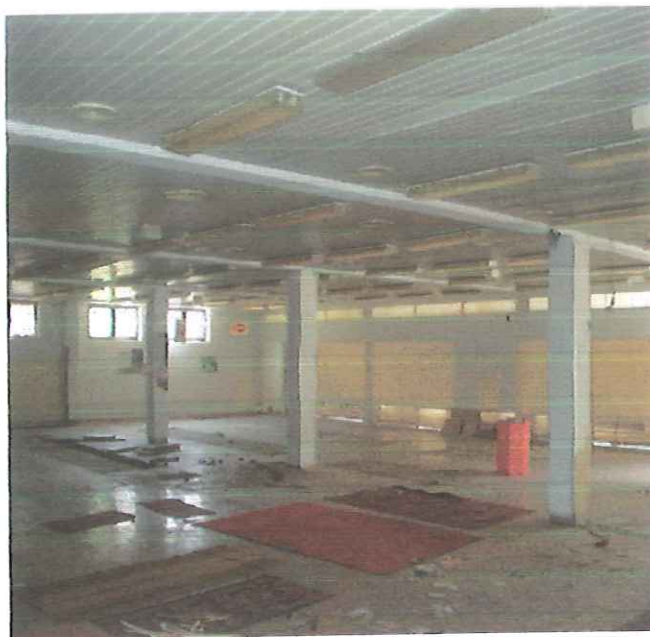
1. Az épület funkciójából fakadóan a fő területet a **kereskedelmi célú eladóterek és irodai területek** jelentik. Mind a földszinten, mind az emeleten kialakított eladótér hasonló műszaki felszereltségű és üzemképtelen, megrongált műszaki állapotú. Néhány iroda helyiség belső fal és padló burkolata eltér az átlagostól, magasabb esztétikai értékkel bíró anyagokkal került felújításra. **Az általános eladóterek részlegesen megbontottak, rendeltetésüknek megfelelő használatra nem alkalmasak. Összesen 1.113 m<sup>2</sup> fő terület található.**
