KÖZÚTI BIZTONSÁGI AUDIT JELENTÉS

TISZAFÜRED BELVÁROS, FENNTARTHATÓ TELEPÜLÉSI KÖZLEKEDÉSFEJLESZTÉS

ENGEDÉLYEZÉSI TERV

Tervszám: 2-967-16

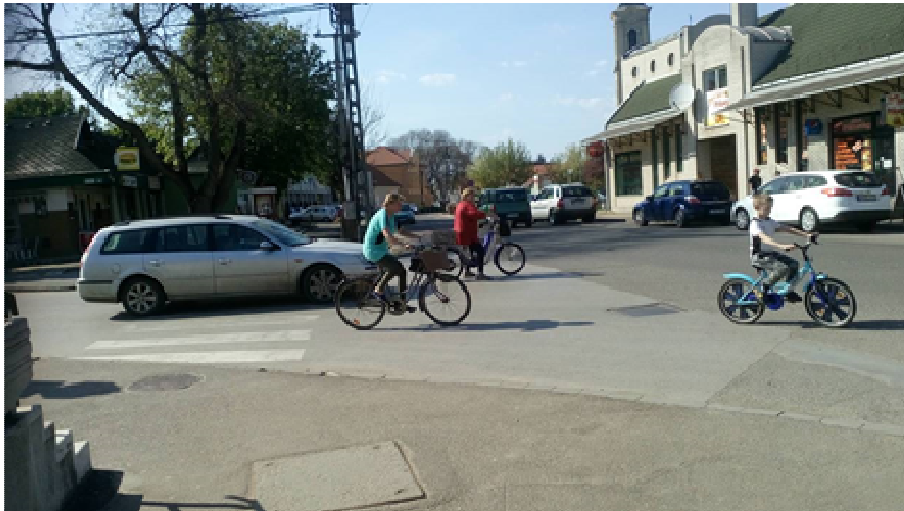
A terv forgalmi adatgyűjtést nem tartalmaz, előzetes forgalmi adatok nem kerültek megadásra. A területen településközponti forgalom zajlik a kerékpárosok részaránya láthatóan nagyon magas.

2. kép: A tervezési területen szemmel láthatóan nagy kerékpárosforgalom zajlik

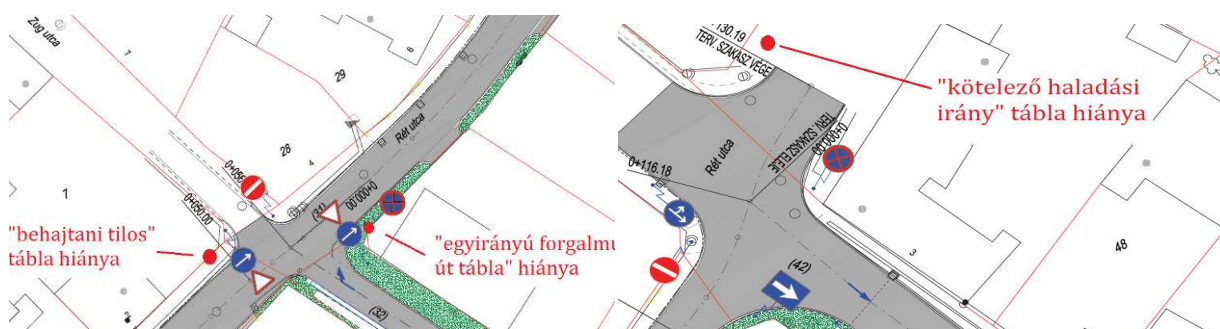
Állapot: Az „egyirányú forgalmú utak” esetén csomópontonként más, eltérő, esetenként hiányos jelzésrendszer került betervezésre.

Probléma: Az egymást követő csomópontokban a jelzések nem egységesek. A hasonló helyzetekben eltérő jelzésekkel történő forgalomszabályozás nem teszi lehetővé megfelelő séma kialakulását, minden csomópontban újra szükséges értelmezni a közlekedőknek az adott szituációt.

Kockázati mátrix szerinti besorolás: előfordulás valószínűsége: nem valószínű (1) kimenetel súlyossága: súlyos (2), - alacsony kockázat (2)

2-3. ábra: Eltérő jelzésrendszer a szomszédos csomópontokban

Javaslat: Egységesíteni a behajtási tilalmakra és az egyirányú forgalomra vonatkozó jelzésrendszert a teljes tervezési területen

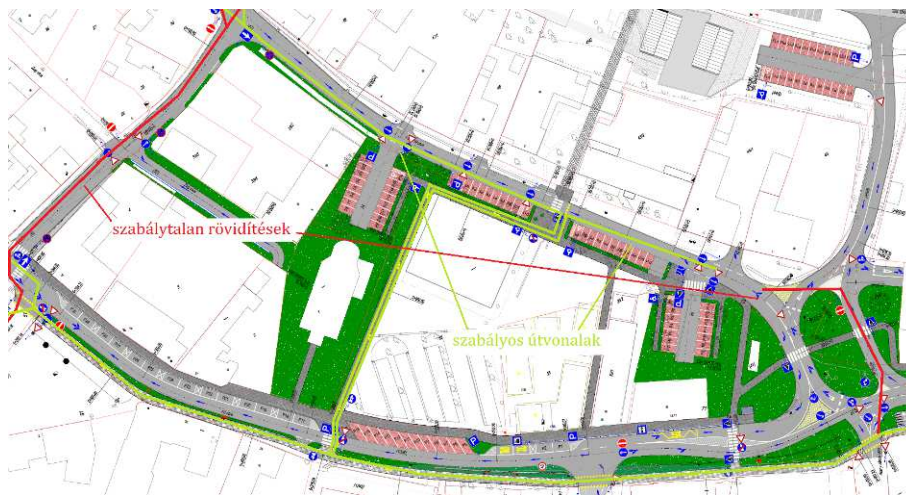
Állapot: A tervezési területen a tervezett egyirányú forgalmú utcák korlátozzák a kerékpárosok eljutási irányait is, amit azok figyelmen kívül hagyhatnak.

Probléma: A kerékpárosok előszeretettel rövidítenek akár szabálytanul is, amire a többi közlekedő nem számít, így balesetet okozhatnak.

Kockázati mátrix szerinti besorolás: előfordulás valószínűsége: nem valószínű (1) kimenetel súlyossága: súlyos (2), - alacsony kockázat (2)

4. ábra: A tervezett forgalmi rend kerülőkre kényszeríti a kerékpárosokat is

Javaslat: A kerékpárosok beengedése az „egyirányú forgalmú utakkal” szemben, ahol annak feltételei megteremthetők.

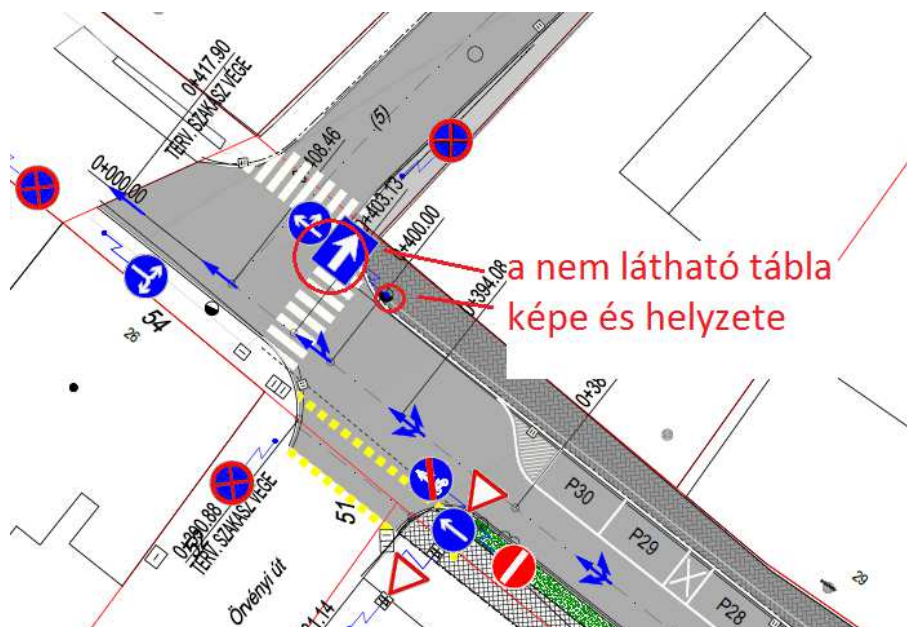
Állapot: A Fő utcán észak felől érkező, Rét utcára bekanyarodni szándékozók nem látják az „egyirányú forgalmi út” táblát.

Probléma: A bekanyarodók nincsenek tisztában a Rét utca forgalmi rendjével, így például a keresztező utcáknál sem annak megfelelően orientálódnak, orientációjukkal megzavarhatják a többi közlekedőt.

Kockázati mátrix szerinti besorolás: előfordulás valószínűsége: nem valószínű (1) kimenetel súlyossága: könnyű (1), - alacsony kockázat (1)

7. ábra: A nem látható tábla a terven

Javaslat: A tábla áthelyezése a Rét utca elejére.
