KÖZÚTI BIZTONSÁGI AUDIT JELENTÉS

TISZAFÜRED BELVÁROS, FENNTARTHATÓ TELEPÜLÉSI KÖZLEKEDÉSFEJLESZTÉS

KIVITELI TERV

Jelentés száma: 2-7/2018

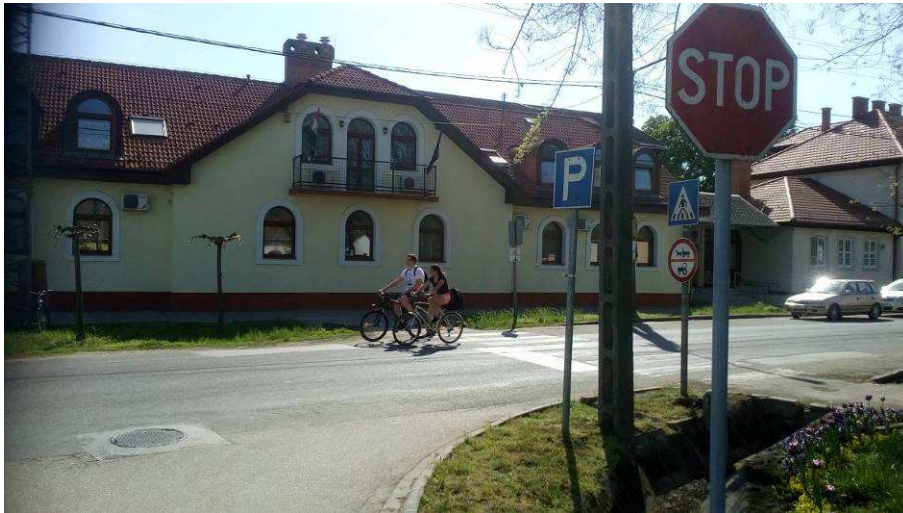
1. kép: A tervezési területen szemmel láthatóan nagy kerékpárosforgalom zajlik

A terv forgalmi adatgyűjtést nem tartalmaz, előzetes forgalmi adatok nem kerültek megadásra. A területen településközponti forgalom zajlik a kerékpárosok részaránya láthatóan nagyon magas.
