# RÉSZLEGES FELÜLVIZSGÁLATI DOKUMENTÁCIÓ

a Bánhorváti Község 1191 helyrajzi számú ingatlanán  
elhelyezett hulladékok környezetre gyakorolt hatásának  
megismerésére

**Részleges felülvizsgálati dokumentáció a Bánhorváti Község 1191 helyrajzi számú ingatlanán elhelyezett hulladékok környezetre gyakorolt hatásának megismerésére**

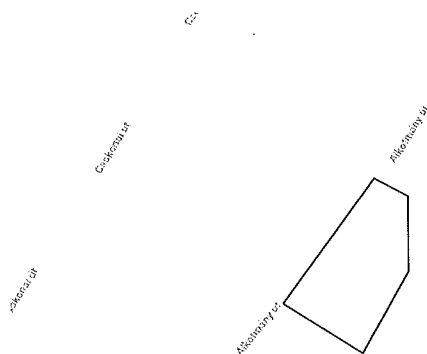
3. ábra A vizsgált terület lehatárolása

A terület szabálytalan ötszög alakú, leghosszabb, északnyugati oldala kb. 65 méter hosszú, melyre merőlegesen északkeleti oldala 9 méter, délnyugati oldala pedig 30 méter hosszú. A északnyugati oldallal párhuzamosan futó délkeleti oldala 30 méter hosszú.

A területet északnyugati oldalról az Alkotmány út, északkeleti irányból az Alkotmány út 26. szám alatti, 1190 helyrajzi számú ingatlan kerítése, délkeleti, illetve délnyugati oldalán pedig a külterületi, 0159/5 helyrajzi számú terület határolja.

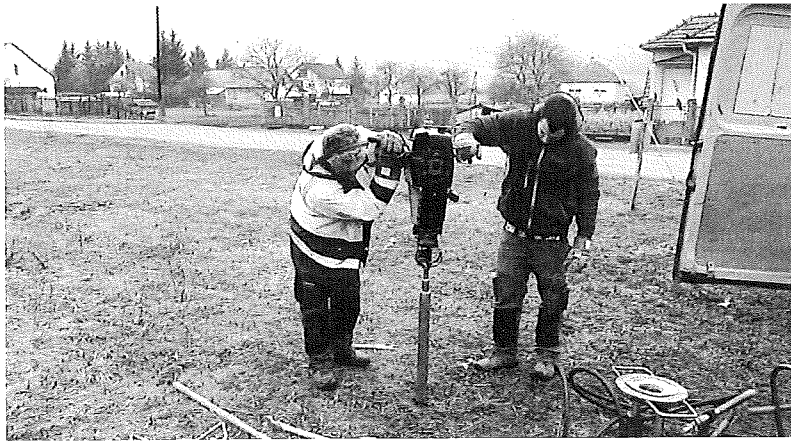
5. kép Fúrás kivitelezése

A terület altalajának feltárásához 2 fúrásponot jelöltünk ki: a terület körülbelüli súlypontjában és a terület D-i határán. A fúrások célja nem volt/lehetett az esetleges hulladékok anyagának meghatározása, mivel az alkalmazott fúróberendezés mérete azt nem tette lehetővé.

A fúrásokat Atlas CopcoCobra 248-as típusú, benzinmotoros berendezéssel mélyítették. A 63 mm-es műanyag fúrósárban hidraulikusan előtolt mintavevővel végezte a BÍOKÖR Technológiai és Környezetvédelmi Kft.

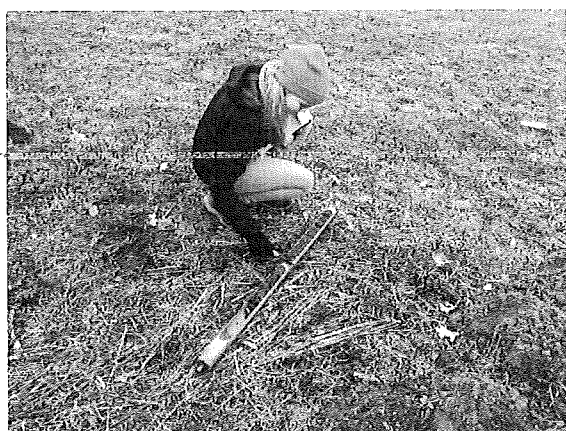
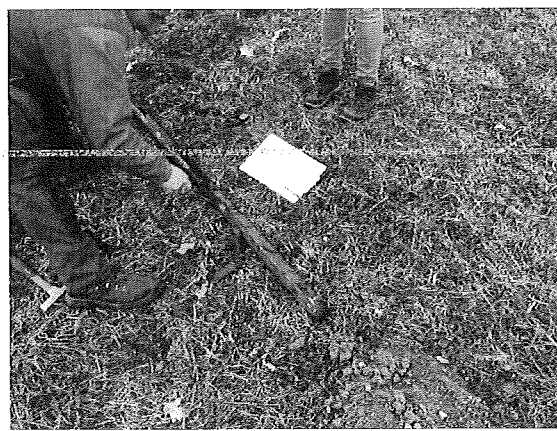
6. kép Fúrási minták vétele

0,0-1,0 m	Sötétbarna, téglatörmelékes-üvegszilánkos, finomhomokos feltöltés
1,0-1,6 m	Sötétszürke, néhol fekete, aleuritos feltöltés
1,6-3,1 m	Sötétbarna és fekete, szenes-homokos feltöltés
3,1-4,0 m	Szürke agyag

A talajminták 1,0 méter, illetve 3,0 méteres mélység környékéről kerültek megvételre, azaz mindkét fúrásból egy feltöltési rétegből, valamint egy eredeti településű rétegből (agyagból) vett mintát jelent.

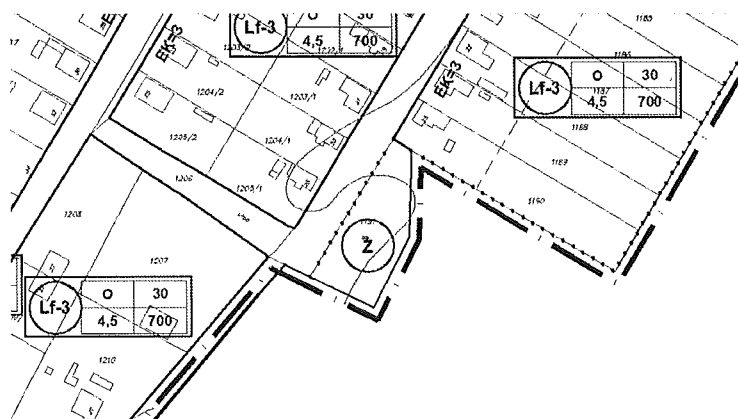
15. ábra: A szabályozási terv kivágata

A fenti területrendezési megoldás a Bánhorváti Önkormányzat Képviselőtestületének 4/2004/IV.15./ számon elfogadott rendeletével összhangban van, amely a területet zöldfelületként kívánja hasznosítani.

- A csatlakozó területeken a hulladéklerakást meg kell akadályozni.
- A felszíni víz tisztaságára – mivel feltehetően összefüggésben van a rétegvízzel - fokozott figyelmet kell fordítani.

A feltöltéshez szükséges anyag mennyisége kb. 50 m<sup>3</sup>.
