Helyszín:	Bp. XX. Kerület Versec u. 19.
Tudományos név:	Robinia pseudoacacia
Magyar név:	fehér akác
Fa magasság:	4 m
Törzs magasság:	2 m
Törzs átmérő 1 m-en	30 cm
Korona átmérő:	0 m
Vizsgálat ideje:	2021. márc. 24.

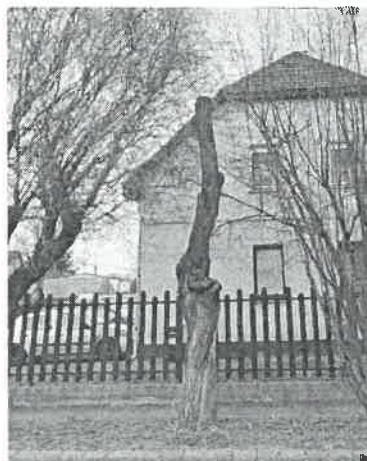
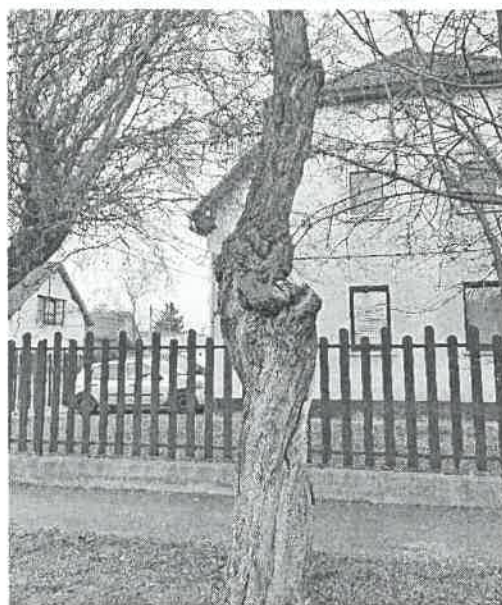
A gyökérnyakon látható erős felszíni károsodás, jelentősen kedvezőtlen termőhelyen. Kiszáradt fa.

A törzs előrehaladottan károsult, elhalt, korhadt (a törzs oly mértékben károsult, hogy statikai és tápanyagellátási funkcióját nem képes látni). Kiszáradt fa.

Elhalt korona, teljes lombvesztés. Korábban ifjított, de nem hajtott ki. Kiszáradt fa.

A fa jelentős mértékű ápolásihiányt mutat. Kiszáradt fa.

Sürgősen lecserezendő az állapota vagy károkozás veszélye miatt (a károkozás veszélye csak a fa kivágásával kerülhető el). Kiszáradt fa.

A fa mihamarabbi kivágása szükséges.

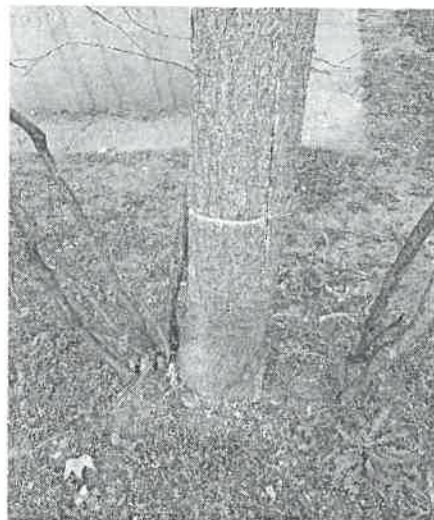
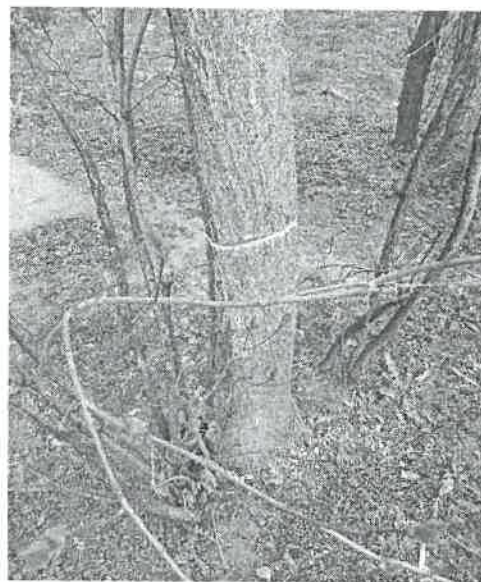
A gyökérzet fejlődése kis mértékben gátolt, elfogadható termőhelyen, a gyökérnyak nem sérült.

A törzs előrehaladottan károsult (a törzs oly mértékben károsult, hogy statikai funkcióját nem képes ellátni). Valaki befűrészelte, így meghasadt és a fa rátámaszkodott az épületre.

Jelentős a lombvesztés (26-50%). A lombkorona ráfekszik az épületre.

A fa jelentős mértékű ápoláshiányt mutat.

Sürgősen lecserélni az állapota vagy károkozás veszélye miatt (a károkozás veszélye csak a fa kivágásával kerülhető el).

A fa mihamarabbi kivágása szükséges.

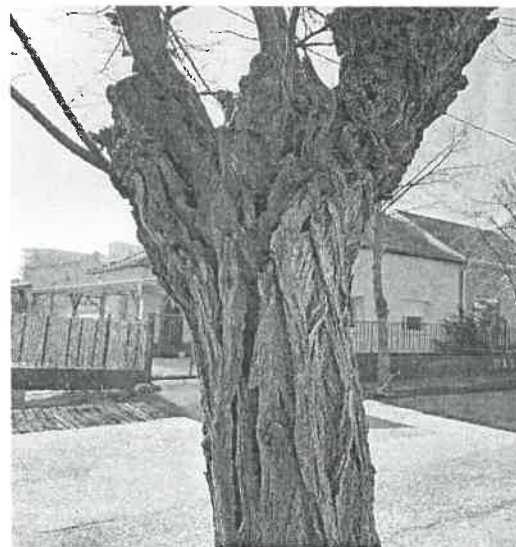
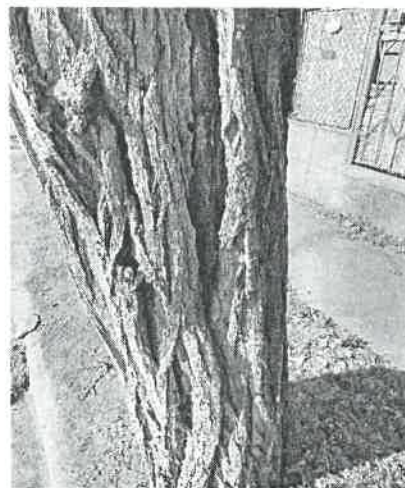
A fa balesetveszélyes mértékben fölnyomta a járdát. A fán madárfészkek nem található.

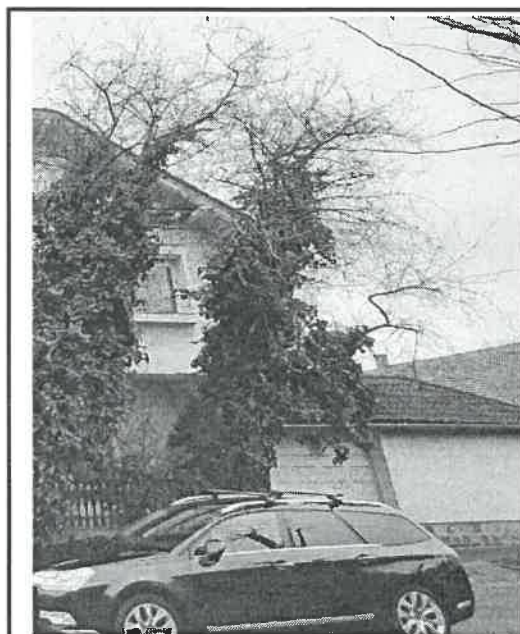
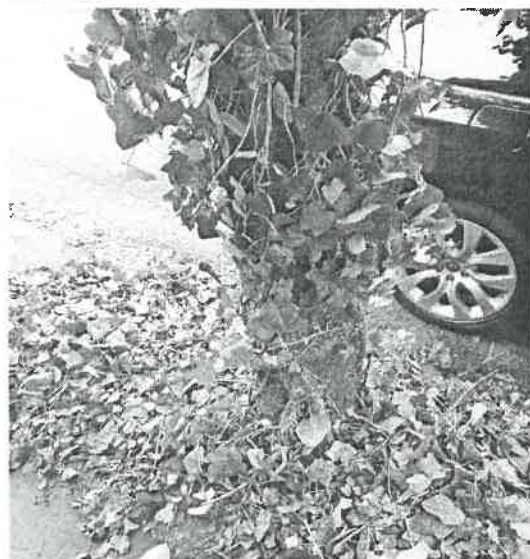
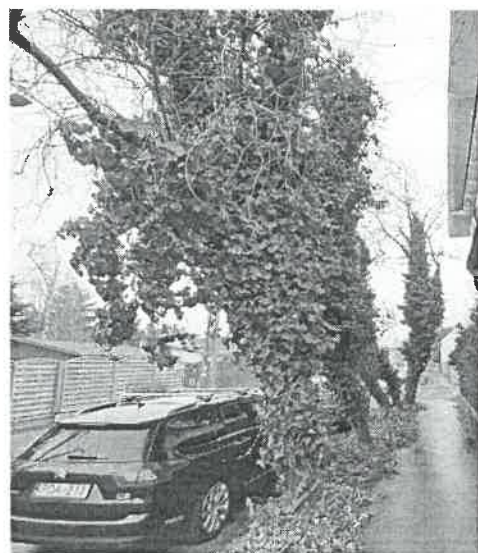
A gyökérzet erős, legalább 50 %-os károsodása, nagyon rossz feltételekkel rendelkező termőhelyen. Gyökérnyaki korhadás jelei.

A törzs egyértelmű károsodása (néhány felszíni seb és korhadási helyek). Borostyánnal befutott. Útest felé meg van dőlve.

Erős koronakárosodás (50% felett). Borostyánnal befutott.

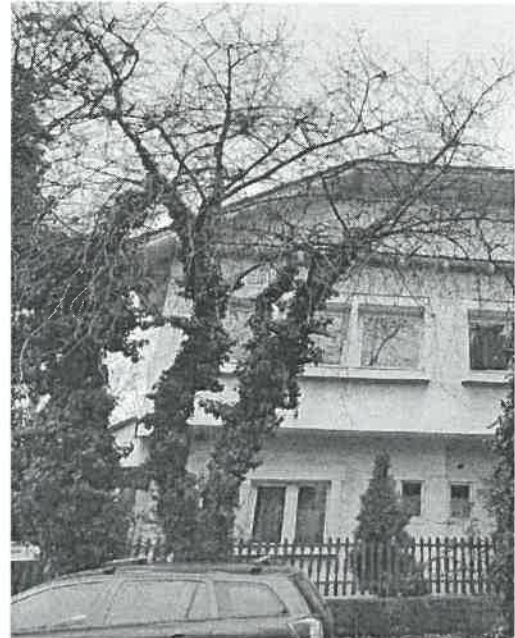
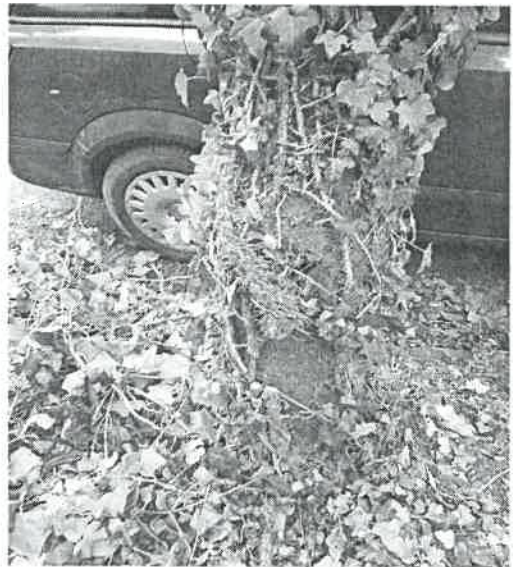
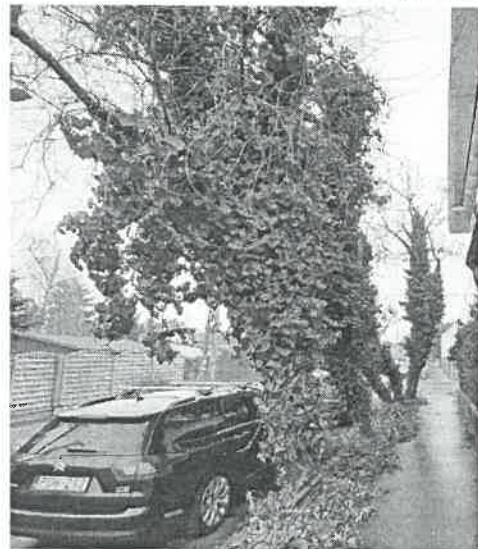
A fán madárfészkek nem található.

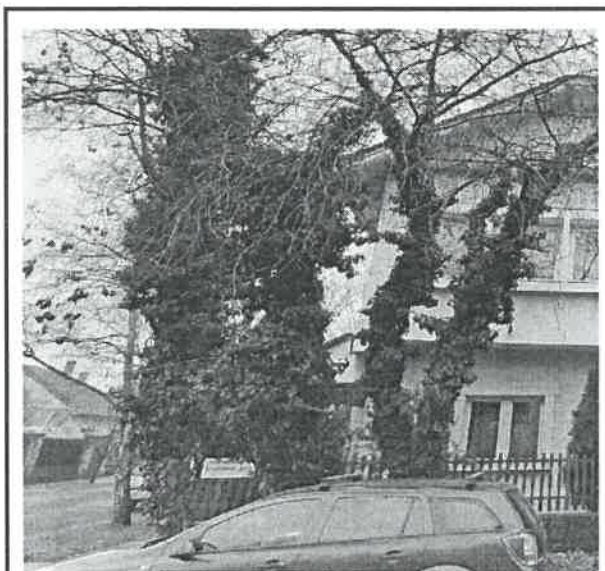
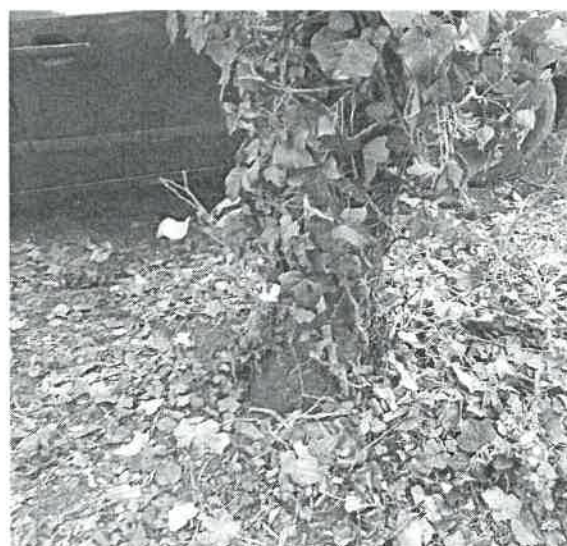
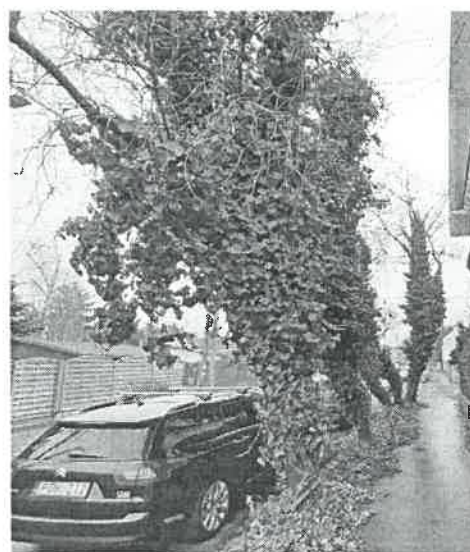
Helyszín:	Bp. XX. Kerület Átlós u. 103.		
Tudományos név:	Prunus cerasus		
Magyar név:	meggy		
Fa magasság:	6	m	
Törzs magasság:	2	m	
Törzs átmérő 1 m-en	31	cm	
Korona átmérő:	3	m	
Vizsgálat ideje:	2021. febr. 03.

A gyökérzet erős, legalább 50 %-os károsodása, nagyon rossz feltételekkel rendelkező termőhelyen. Gyökérnyaki korhadás jelei.

A törzs egyértelmű károsodása (néhány felszíni seb és korhadási helyek). Borostyánnal befutott. Útest felé meg van dőlve.

Erős koronakárosodás (50% felett). Borstyánnal befutott.

A fa jelentős mértékű ápoláshiányt mutat.

Sürgősen lecseréltendő az állapota vagy károkozás veszélye miatt (a károkozás veszélye csak a fa kivágásával kerülhető el).

A fa mihamarabbi kivágása szükséges.

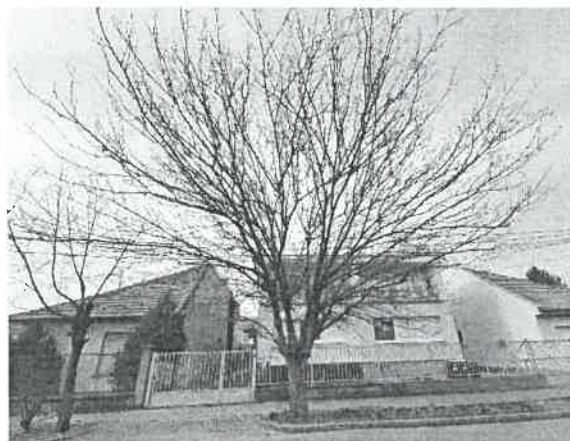
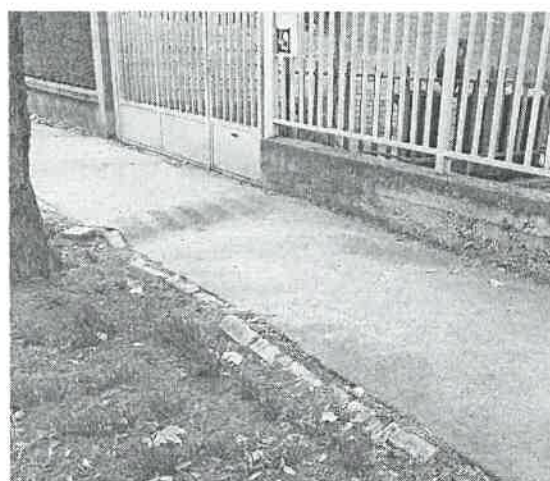
A fa balesetveszélyes mértékben fölnyomta a járdát. A fán madárfészek nem található.

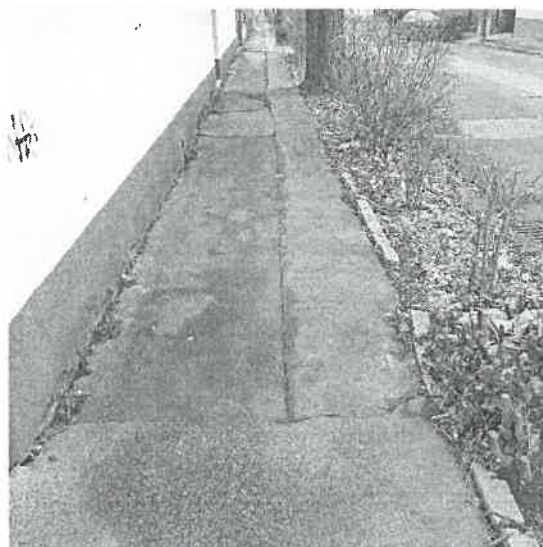
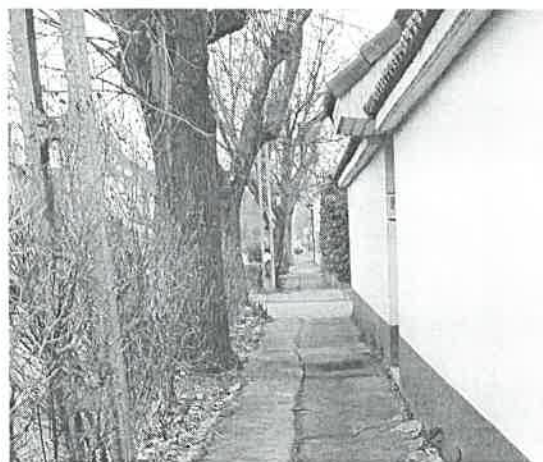
A fa balesetveszélyes mértékben fölnyomta a járdát. Járdafelújítás esetén a fa kivágandó, mivel a munkálatok a fa tartógyökereinek elvágásával valósítható meg, melynek következtében a fa elveszíti stabilitását. A fán madárfészkek nem található.

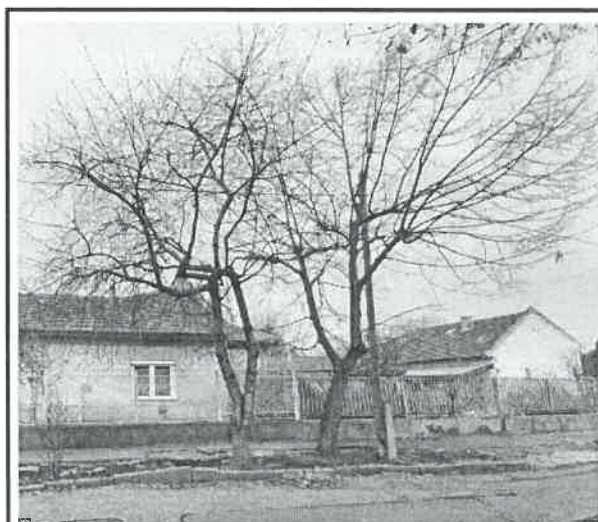
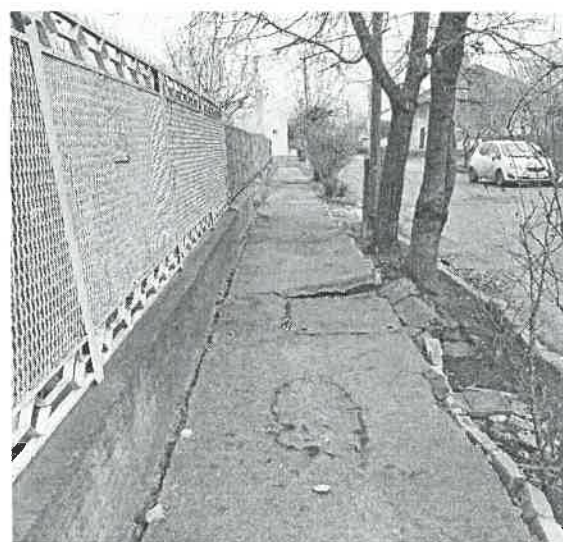
A fa balesetveszélyes mértékben fölnyomta a járdát. Járdafelújítás esetén a fa kivágandó, mivel a munkálatok a fa tartógyökereinek elvágásával valósítható meg, melynek következtében a fa elveszíti stabilitását. A fán madárfészkek nem található.

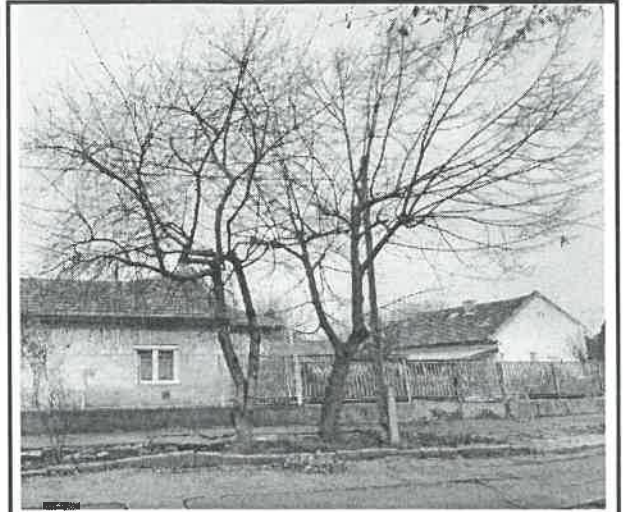
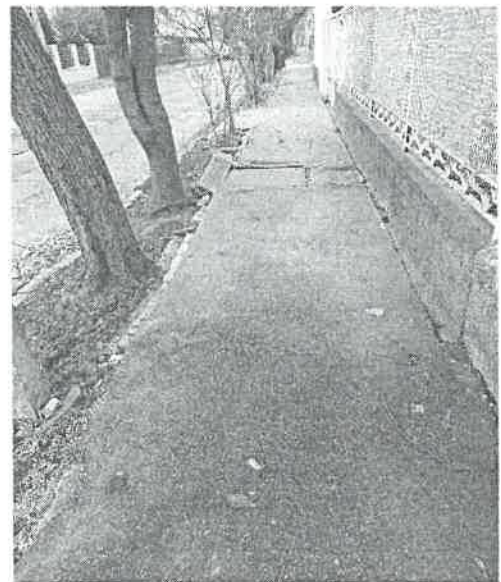
A fa balesetveszélyes mértékben fölnyomta a járdát. Járdafelújítás esetén a fa kivágandó, mivel a munkálatok a fa tartógyökereinek elvágásával valósítható meg, melynek következtében a fa elveszíti stabilitását. A fán madárfészek nem található.

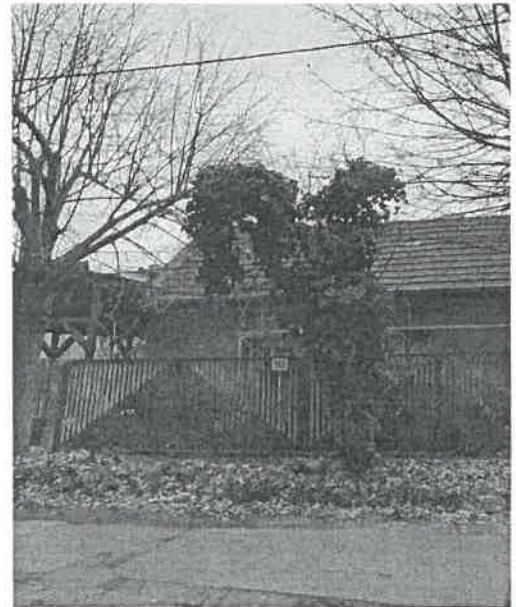
A fa balesetveszélyes mértékben fölnyomta a járdát. A fán madárfészkek nem található.

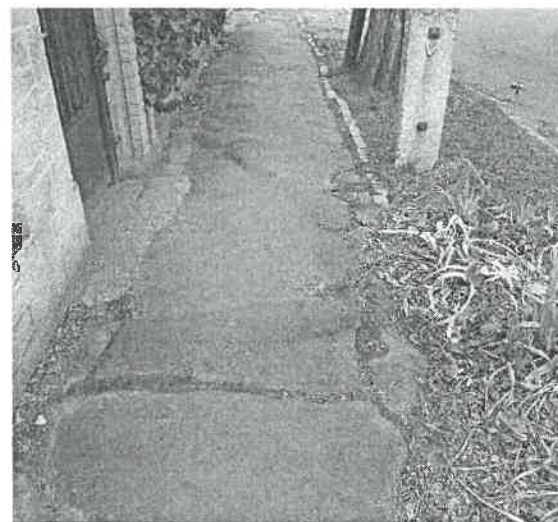
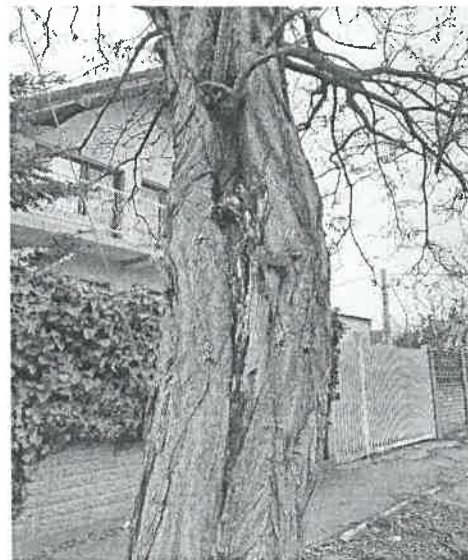
A fa balesetveszélyes mértékben fölnyomta a járdát. A fán madárfészek nem található.

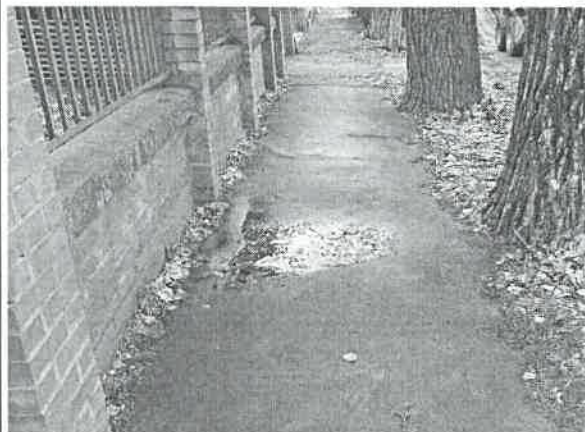
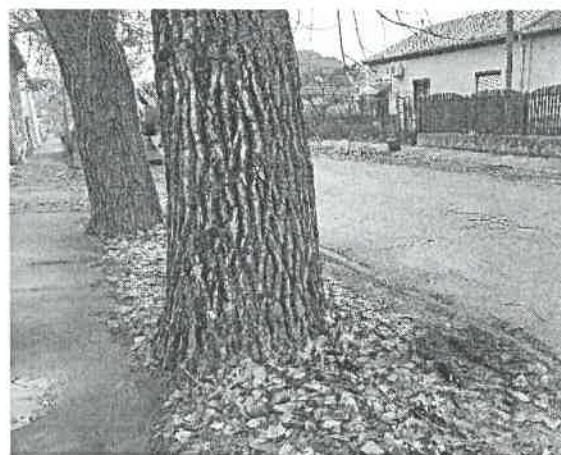
A fa balesetveszélyes mértékben fölnyomta a járdát illetve repedést okozott az útesten. Járda-, útfelújítás esetén a fa kivágandó, mivel a munkálatok a fa tartógyökereinek elvágásával valósítható meg, melynek következtében a fa elveszíti stabilitását. A fán madárfészkek nem található.

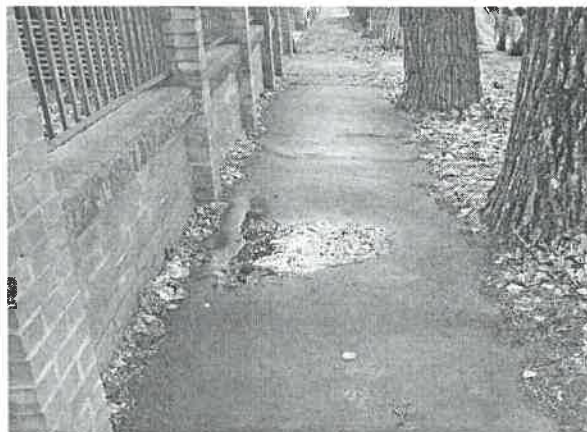
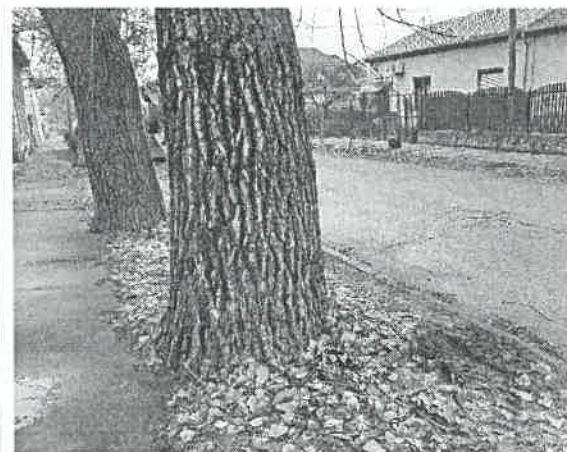
A fa balesetveszélyes mértékben fölnyomta a járdát illetve repedést okozott az útesten. Járda-, útfelújítás esetén a fa kivágandó, mivel a munkálatok a fa tartógyökereinek elvágásával valósítható meg, melynek következtében a fa elveszíti stabilitását. A fán madárfészkek nem található.

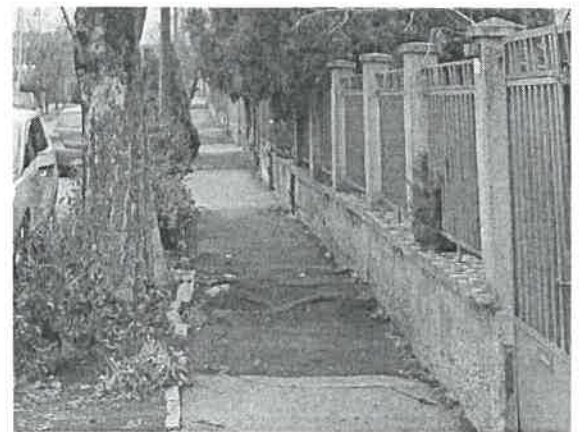
A gyökérzetten és/ vagy a gyökérnyakon látható kisebb károsodások (sebek és korhadások), csekély hibákkal rendelkező termőhely. A gyökérzet jelentős mértékben fölnyomta a járdát és összetörte annak szegélyét.

A lombvesztesség 11-25 százalék közötti. Légvezetékek futnak a koronában.

A fa balesetveszélyes mértékben fölnyomta a járdát. Járdafelújítás esetén a fa kivágandó, mivel a munkálatok a fa járda felőli tartógyökereinek elvágásával valószínűsíthető meg, melynek következtében a fa elveszíti stabilitását. A fán madárfészkek nem található.

A koronában található száraz ágak eltávolítása, a korona általános könnyítése - gallyazás. Járdafelújítás esetén viszont a fa kivágása szükséges.

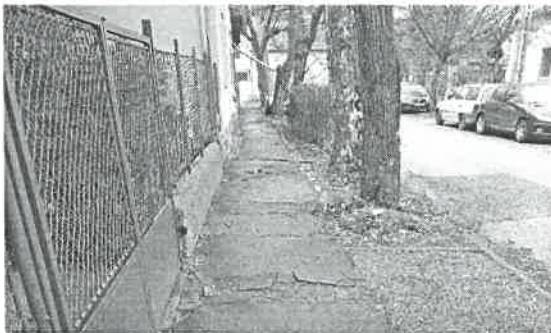
A gyökérzetten és/ vagy a gyökérnyakon látható kisebb károsodások (sebek és korhadások), csekély hibákkal rendelkező termőhely. A gyökérzet jelentős mértékben fölnyomta a járdát és összetörte annak szegélyét.

A törzs egyértelmű károsodása (néhány felszíni seb és korhadási helyek).

A lombvesztés 11-25 százalék közötti. A légvezetékek miatt "lírás" korona.

A fa balesetveszélyes mértékben fölnyomta a járdát. Járdafelújítás esetén a fa kivágandó, mivel a munkálatok a fa járda felőli tartógyökereinek elvágásával valószínűleg meg, melynek következtében a fa elveszíti stabilitását. A fán madárfészkek nem található.

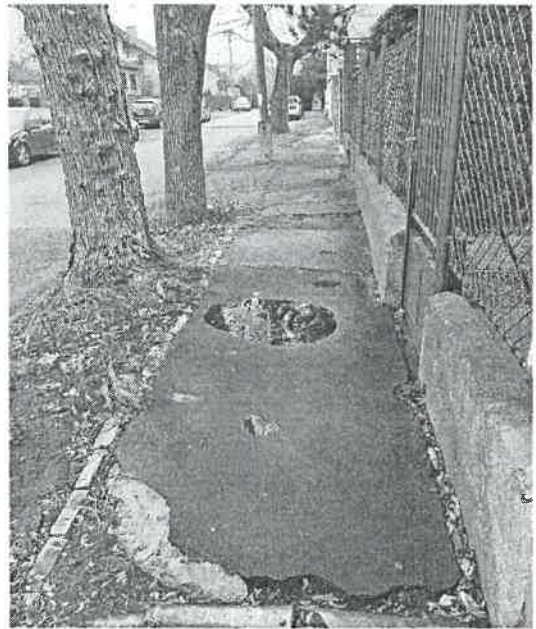
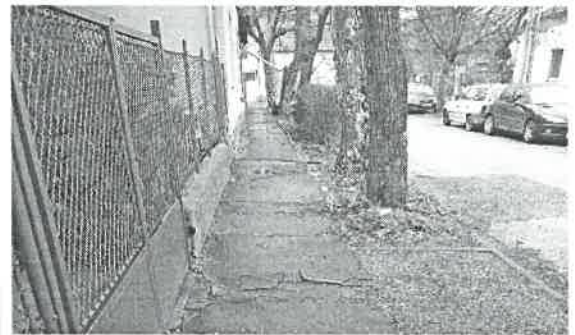
A fa balesetveszélyes mértékben fölnyomta a járdát. Járdafelújítás esetén a fa kivágandó, mivel a munkálatok a fa járda felőli tartógyökereinek elvágásával valósítható meg, melynek következtében a fa elveszíti stabilitását. A fán madárfészkek nem találhatóak.

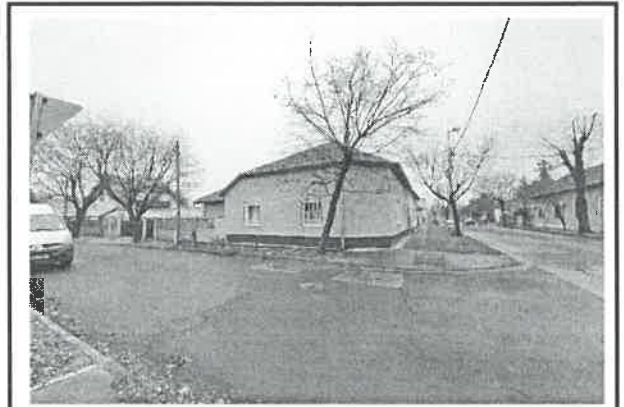
A fa balesetveszélyes mértékben fölnyomta a járdát. Járdafelújítás esetén a fa kivágandó, mivel a munkálatok a fa tartógyökereinek elvágásával valósítható meg, melynek következtében a fa elveszíti stabilitását. A fán madárfészek nem található.

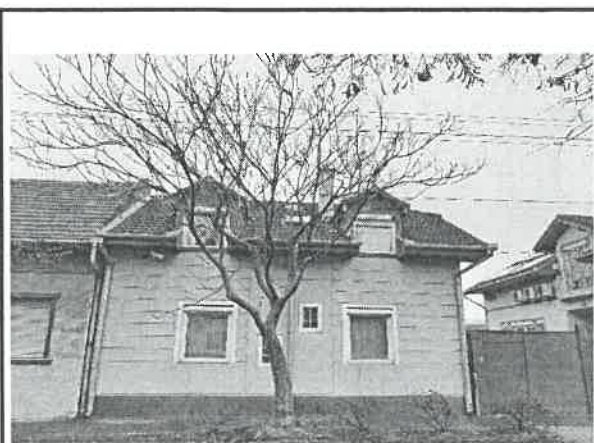
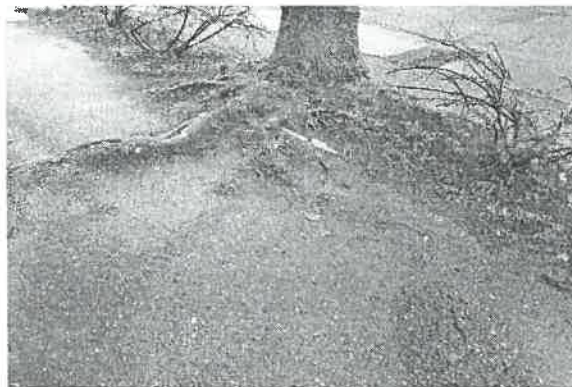
A fa balesetveszélyes mértékben fölnyomta a járdát. A víz az épület falaához folyik. Járdafelújítás esetén a fa kivágandó, mivel a munkálatok a fa járda felőli tartógyökereinek elvágásával valósítható meg, melynek következtében a fa elveszíti stabilitását. A fán madárfészkek nem található.

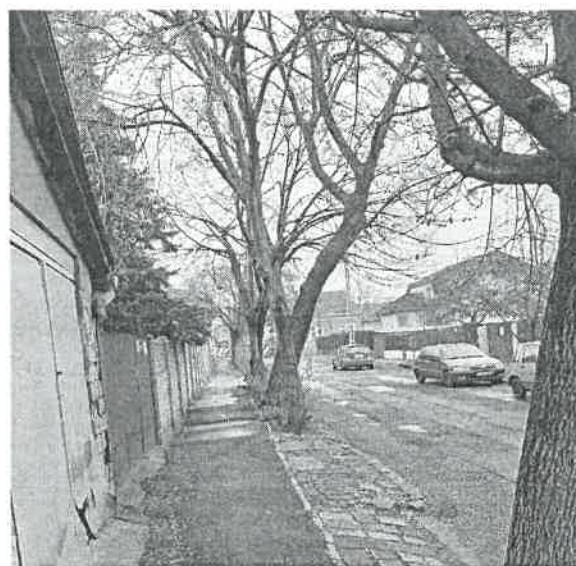
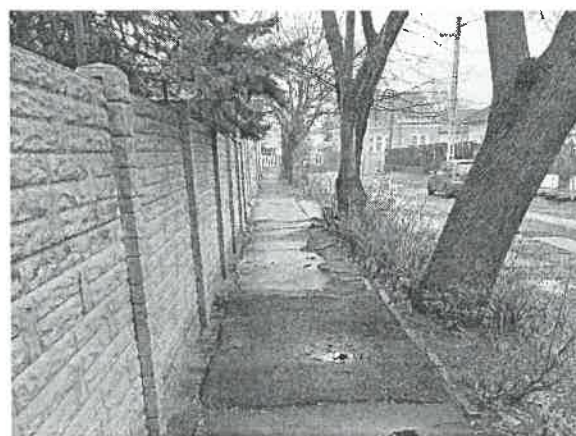
A fa balesetveszélyes mértékben fölnyomta a járdát. Járdafelújítás esetén a fa kivágandó, mivel a munkálatok a fa járda felőli tartógyökereinek elvágásával valósítható meg, melynek következtében a fa elveszíti stabilitását, ami amúgy is meg van dőlve az úttest felé. A fán madárfészkek nem található.

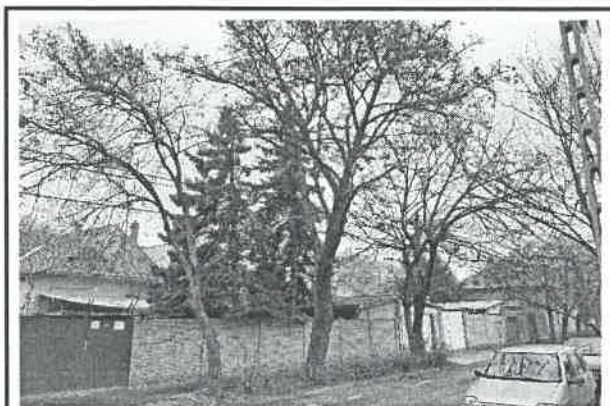
A fa balesetveszélyes mértékben fölnyomta a járdát. Járdafelújítás esetén a fa kivágandó, mivel a munkálatok a fa járda felőli tartógyökereinek elvágásával valósítható meg, melynek következtében a fa elveszíti stabilitását. A fán madárfészkek nem található.
