SZAKVÉLEMÉNY

Fák vizsgálata

BP. VIII. KER. BLAHA LUJZA TÉR.

Budapest, 2021. július 14.

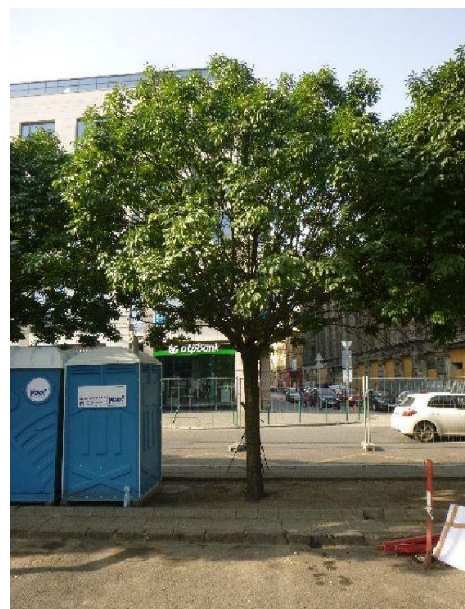
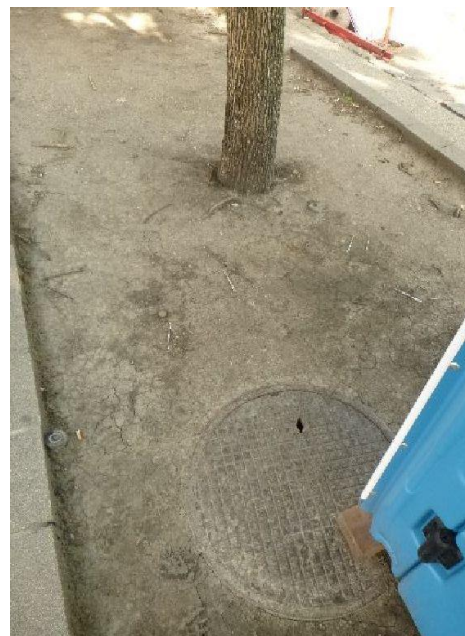
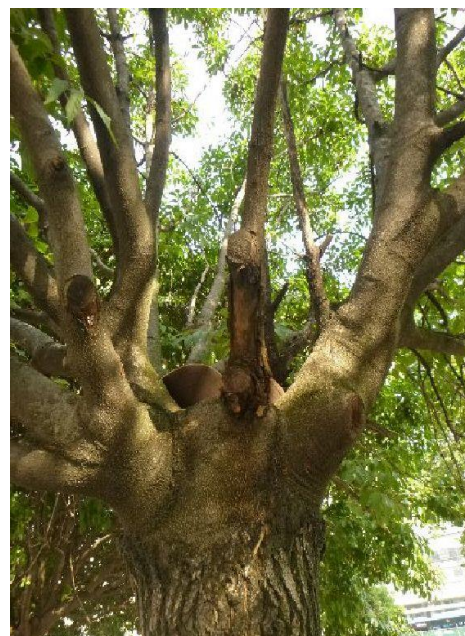
A fa EU-módszer szerinti értékelése
(A+B+C+D+E)/5=65%

A fa átültetéséhez a csatorna kiváltása szükséges.

**A fa megtartását javasolom,
átültetésre alkalmas.**

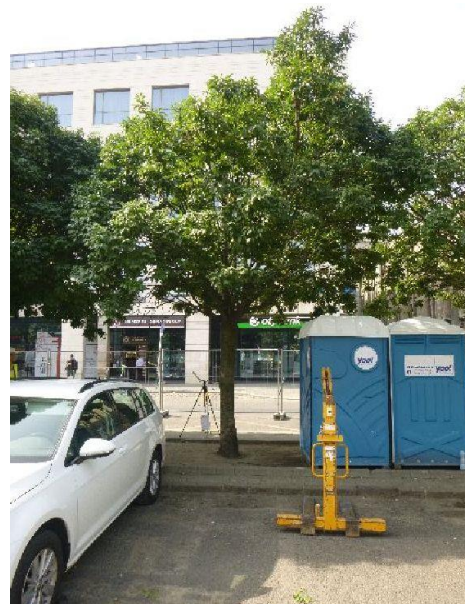
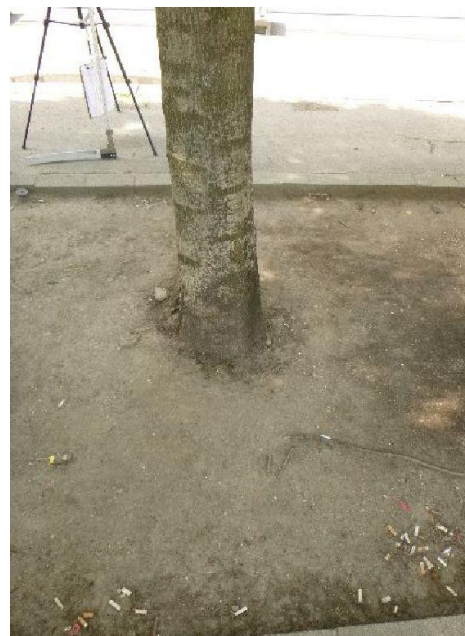
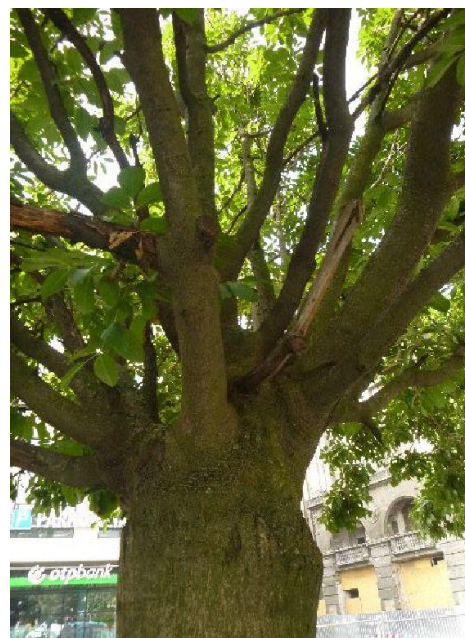
A fa EU-módszer szerinti értékelése
(A+B+C+D+E)/5=65%

A fa átültetése előtt a közművek feltárása szükséges.

**A fa megtartását javasolom,
átültetésre alkalmas.**

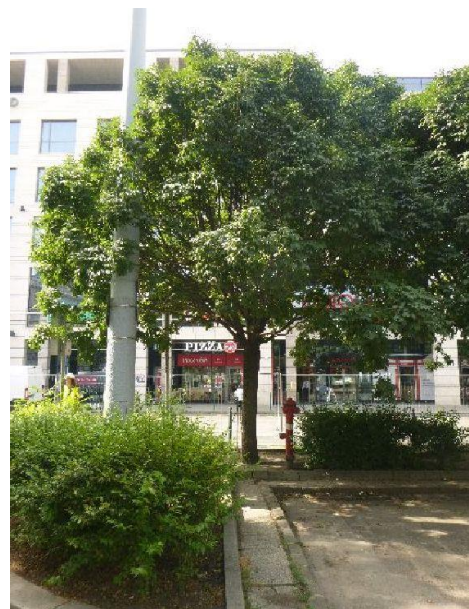
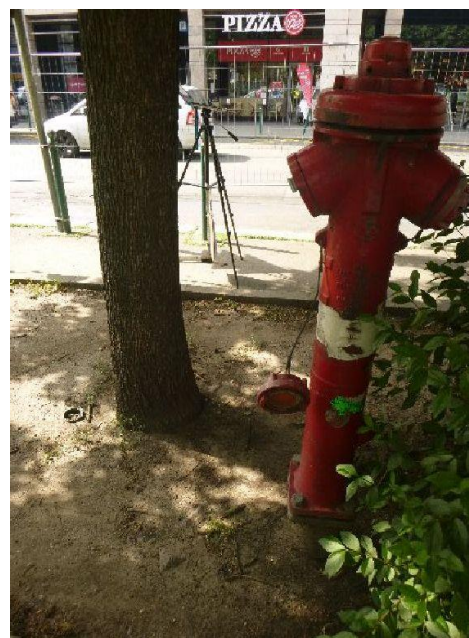
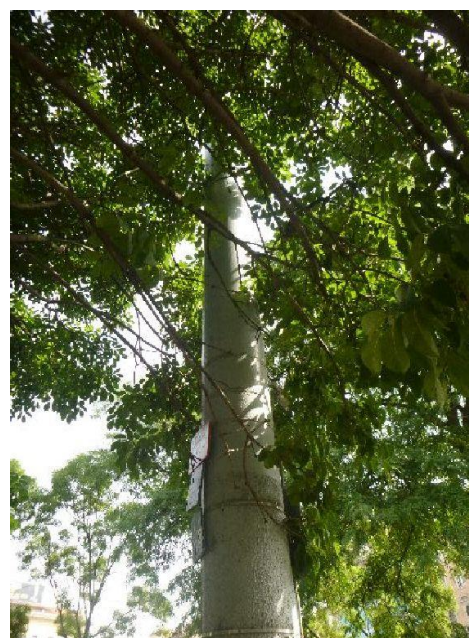
Önmagában a fahely a közművek közelsége miatt faültetésre nem alkalmas.

A fa EU-módszer szerinti értékelése
(A+B+C+D+E)/5=75%

**A fa megtartását javasolom,
átültetésre alkalmas.**

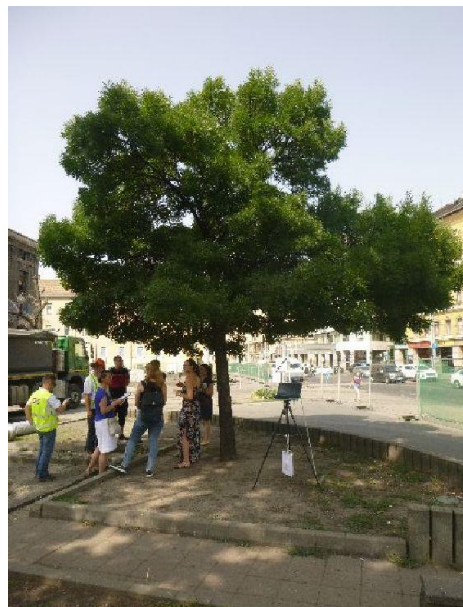
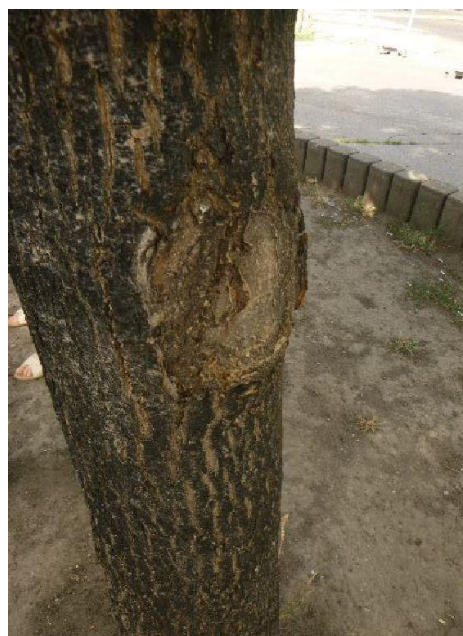
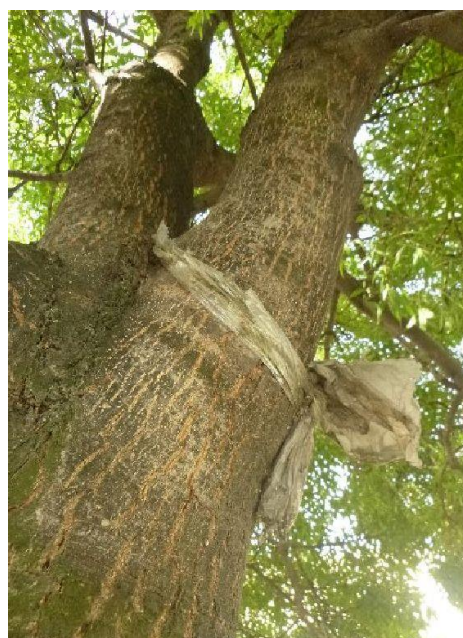
dátum: 2021. július 13.
hely: Bp. VIII. ker. Blaha Lujza tér
azonosító: 11
tudományos név: Fraxinus angustifolia
magyar név: keskenylevelű kőris
törzsØ: 20,5 cm koronaØ: 6 m fam.: 7,2 m törzsm.: 2,2 m

Gyökér és környezet állapota	Törzs állapota
feltöltésben lehordásban talajzárás: kopár zöldsziget talajszennyezés gyökérvízben közmű gyökérsérülés gyökérvízszűrés gyökérvíz odvasodás a talajfelszín a gyökér megemelte gyökérvíz a helyéről kimozdult talaja nagyon tömörödött száraz	tenyérszerű, záródott kéregsérülés fagyrepedés fatest sérülése korhadás odvasodás ferde növekedés csavarodott növekedés
Radó-féle osztályzat (A): 3	Radó-féle osztályzat (B): 4
Koronaalap állapota	Korona állapota
fatest sérülése korhadás odvasodás villás elágazás egy pontból több vágág víz-zsák	féloldalas kültpontos száraz ágak sérült vágág odvas vágág visszavágott nevelő vágások hiánya ágat elszorító műanyag kötöző
Radó-féle életképességi osztályzat (E): 4	Radó-féle osztályzat (C): 4
	Radó-féle ápoltsági osztályzat (D): 3

A fa koronája majdnem szabályos, kicsit féloldalas, de sűrű. Az ágat elszorító műanyag kötöző még nem lett eltávolítva. Vágágai villásan ágaznak el, de nincs nyoma közbezáródott kéregnek, továbbnevelésre alkalmas.

A fa EU-módszer szerinti értékelése
(A+B+C+D+E)/5=65%

A fa megtartását javasolom,
átültetésre alkalmas.

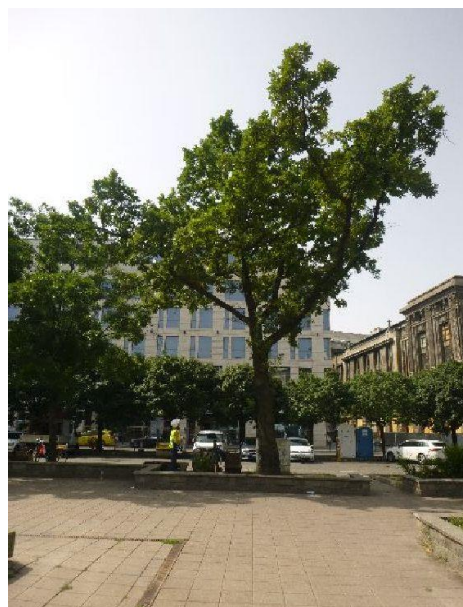
A fa EU-módszer szerinti értékelése
(A+B+C+D+E)/5=70%

Gyökérszóna taposás és tömörödés elleni védelméről gondoskodni kell fizikai korlátozással és átgondolt, alapos kiviteli tervekkel!

**A fa kezelést igényel.
Fokozott védelméről gondoskodni kell.**

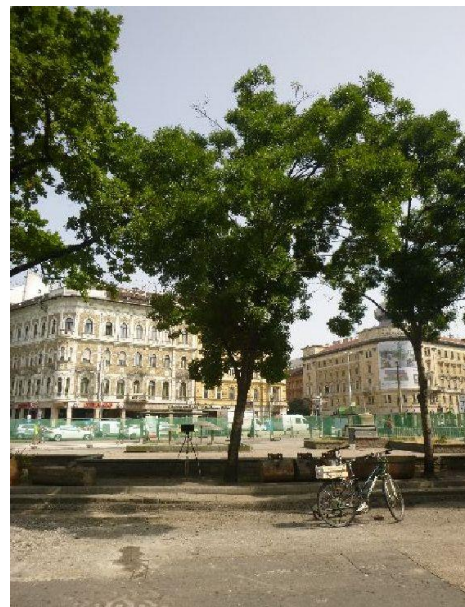
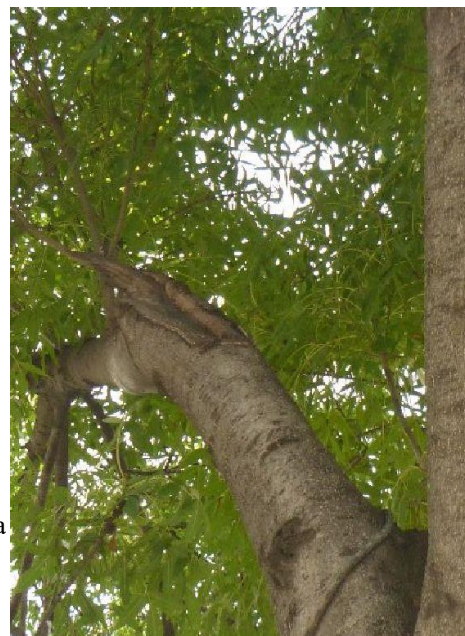
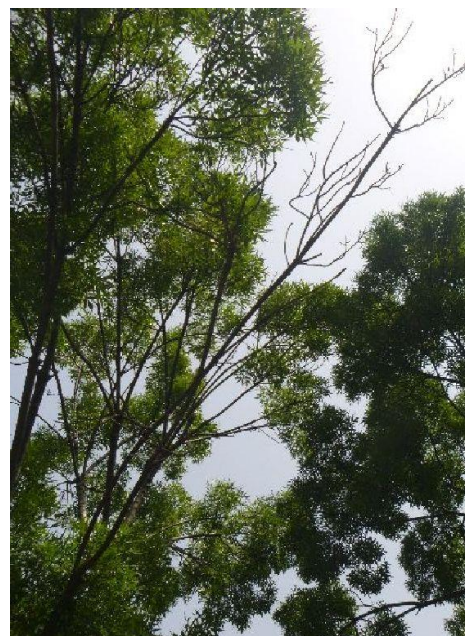
dátum: 2021. július 13.
hely: Bp. VIII. ker. Blaha Lujza tér
azonosító: 15
tudományos név: Fraxinus angustifolia
magyar név: keskenylevelű kőris
törzsØ: 24 cm koronaØ: 7,5 m fam.: 9,5 m törzsm.: 2 m

Gyökér és környezet állapota
feltöltésben lehordásban
talajzárás: kopár zöldsziget
talajszennyezés gyökérszónában közmű gyökérsérülés gyökérsérülés gyökérsérülés gyökérsérülés a talajfelszín a gyökér megemelte gyökérsérülés a helyéről kimozdult
tömörödött, száraz talaj
Radó-féle osztályzat (A): 3

Törzs állapota
kéregsérülés:
fagyrepedés fatest sérülése korhadás odvasodás
ferde növekedés
csavarodott növekedés
Radó-féle osztályzat (B): 4

Talaja a többihez hasonlóan erősen tömörödött.

A fa EU-módszer szerinti értékelése
(A+B+C+D+E)/5=65%

**A fa kezelést igényel.
Helyben megtartható, átültetését nem javasolom.**
