Iktató szám: HCA 356/2024

**Tárgy:** Keleti pályaudvar Budapest, Kerepesi út 2-4. alatt beépített 2 db. mozgólépcső rendellenes működésének vizsgálata.

**1. Bevezető:**

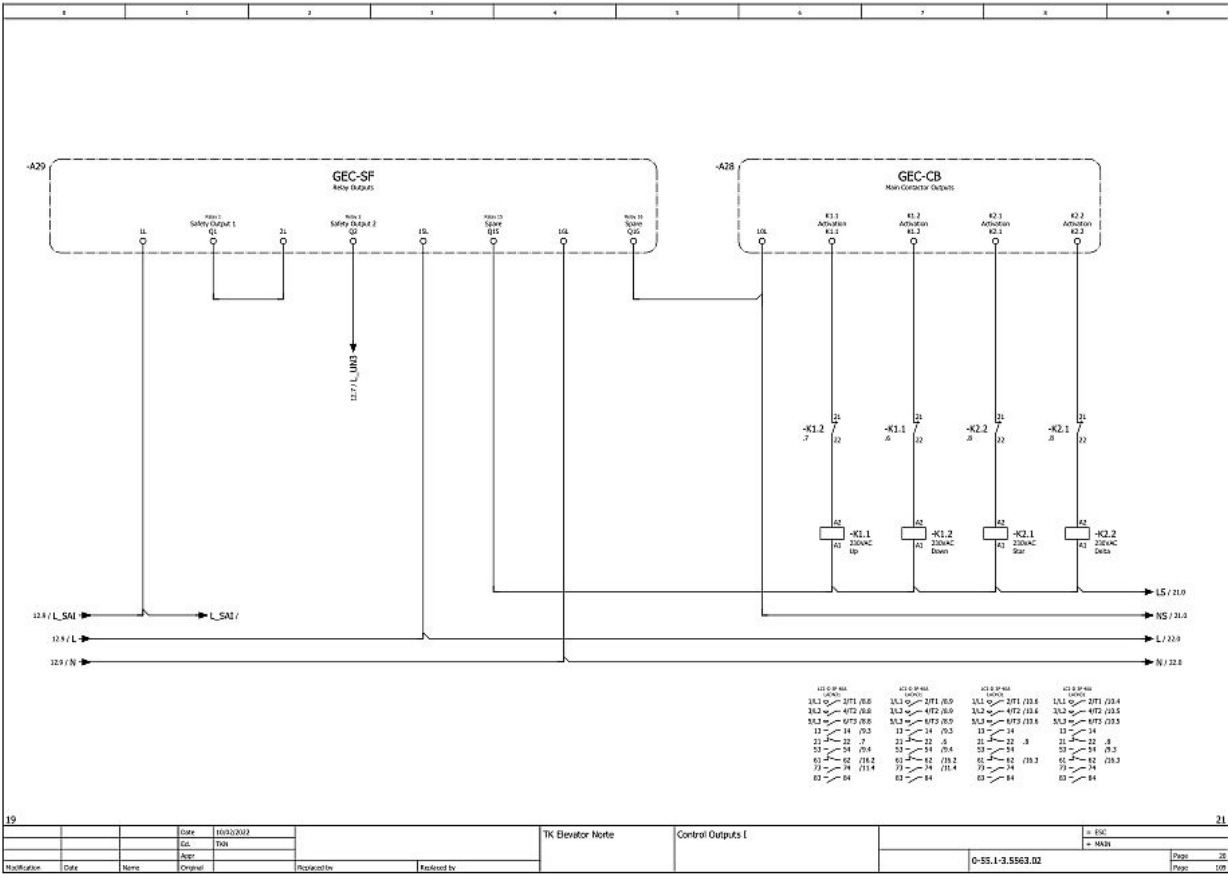
A PE hálózat bekötések ellenőrzése (Lásd a 6.2 szakaszt)

A CAN busz-vezetékezés, CAN G bekötés ellenőrzés (Lásd a 6.2 szakaszt)
