## **MŰSZAKI SZAKÉRTŐI VÉLEMÉNY ÉS** **BEAVATKOZÁSI JAVASLAT**

**Nagyszékely, Damjanich u. 5. előtti 442. hrsz. pince-  
beszakadásra**

**ebr 618 735**

**Budapest, 2023. november**

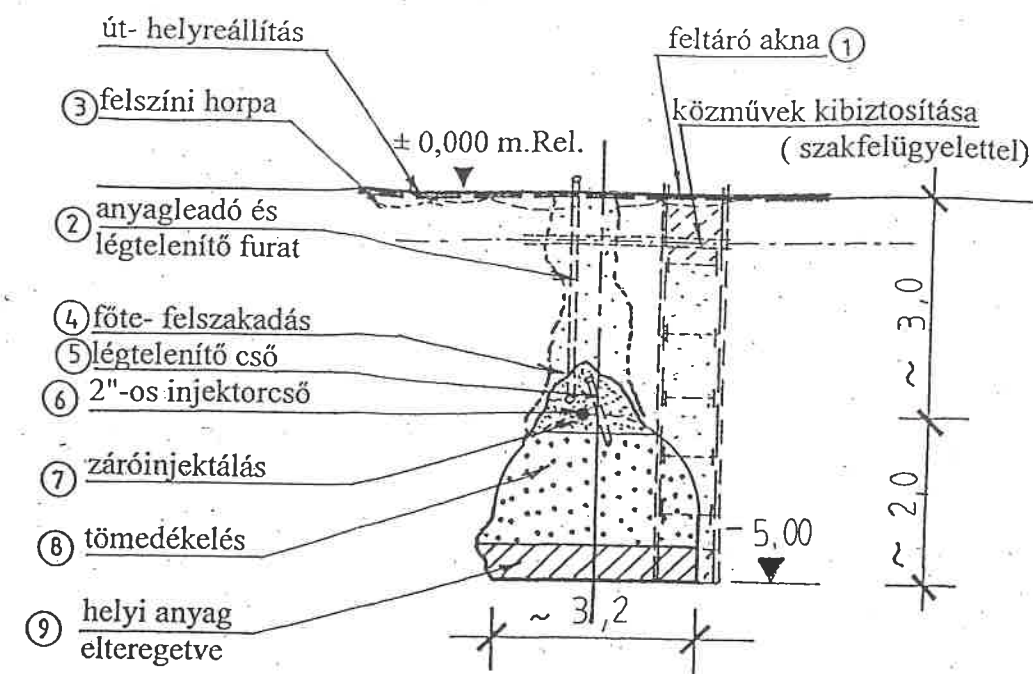
1-1 MINTA- SZELVÉNY M=1:100

**A**  bányászati feltáró akna

A bányászati feltárások előtt a pince térbeli elhelyezkedését feltáró fúrásokkal kell pontosítani. Feltárás után a pince méretét, elhelyezkedését az Építési naplóban rögzíteni kell. A kivitelezést csak bányászati gyakorlattal és referenciával rendelkező szakkivitelező végezheti. A közműveket a feltárás során ideiglenesen ki kell bíztsítani, szakfelügyelet mellett.
