Tárgy: Megrendelés

**EGER, ÉRSEKKERT JÁTSZÓTÉREN TALÁLHATÓ 36 DB FA**  
**VIZUÁLIS ÉS MŰSZERES FAVIZSGÁLATA**

2026.05.25.

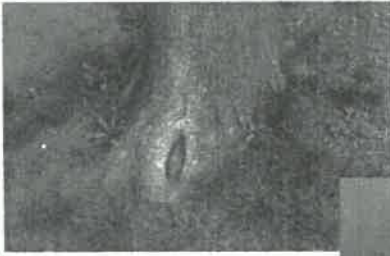
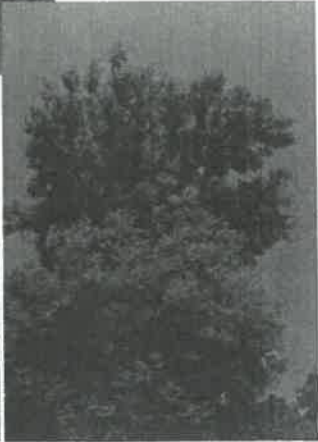
| Favizsgálati adatlap | | | |
|---|---|---|--|
| Tömör talaj, terpeszesedett gyökérnyak. Felületi sérülés a gyökérnyakon. | | | |
| <b>A koronaalap és a korona állapota</b> | | <p>Vizuális vizsgálat eredménye:</p> <p>A vizsgált fa központi helyen áll. A termőhely tömörödött, a gyökérnyak terpeszesedett, felületi sérülés látszik rajta. A törzs sérülésmentes. A korona nagy, az asszimiláló felület kiterjedt. Természetes szárazulat és sérült ágak látszanak</p> | |
| Nagy asszimiláló felület. Fajra jellemző habitus. Száraz ágak, néhány sérült ág. | | | |

| Favizsgálati adatlap | | | |
|---|---|---|--|
| <b>Kockázat arányos megtarthatósági mutató</b> | | <p>Kezelési javaslat:</p> <p>Ápoló, szárazoló metszés. A fa kiemelt elhelyezkedése, a fajra jellemző hazai leépülés miatt 15%-os koronaredukció a fa stabilitásának fenntartása érdekében. Gyökérzóna kiszabadítása, mulcsozás.</p> | |

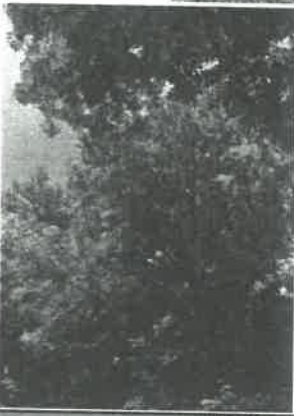
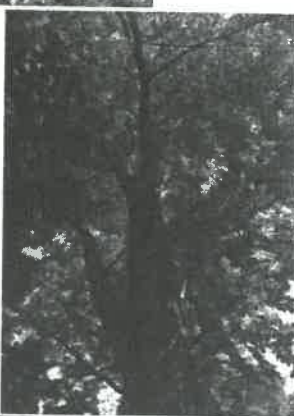
| Favizsgálati adatlap | |
|---|---|
| <p><b>Diagnózis:</b></p> <p><b>A gyökérzet, gyökérnyak és a termőhely állapota</b></p> <p>Radó EU-s favizsgálati értékszáma: 4</p> <p>A gyökérzet fejlődése kismértékben gátolt, elfogadható termőhelyen, a gyökérnyak nem sérült</p> <p>Elfogadható termőhely, kis méretű fojtógyökér, terpeszesedett gyökérnyak. Körülményekhez képest laza talaj.</p> <p><b>A törzs állapota</b></p> <p>Radó EU-s favizsgálati értékszáma: 5</p> <p>A törzs nem károsult</p> <p>Sérülésmentes törzs. Kissé ferde növekedés, külponosság</p> <p><b>A koronaalap és a korona állapota</b></p> <p>Radó EU-s favizsgálati értékszáma: 4</p> <p>A lombvesztés 11 - 25 százalék közötti</p> <p>Szép habitus, megfelelő méretű asszimiláló felület. Néhány száraz ág, sérült ág.</p> <p><b>A fa egészségi állapota és életképessége</b></p> <p>Értékszáma: 4</p> <p>Beavatkozással még hosszú ideig megtartható</p> <p>A fa általános állapot mutatója: 85,00%</p> <p><b>A fa kockázatelemzését befolyásoló tényezők</b></p> <p>A fa elhelyezkedése: Park/Érdő</p> <p>A fa környezete: Értékszáma: 2</p> <p>A fa környezetében több (3-4) épített elem van.</p> <p>A fa élőhelyének minősége: Értékszáma: 4</p> <p>A fa élőhelyi adottságai jók.</p> <p>Környezeti veszélyeztetettség: Értékszáma: 4</p> <p>A fa a környezetére esetenként veszélyt jelenthet.</p> <p><b>Kockázat arányos megtarthatósági mutató: 77%</b></p> <p><b>Faérték: FI</b></p> <p>Megjegyzés:</p> <p>Felvételező: Donáczai Szilárd Favizsgáló és faápoló szakmunkás, Magyar Faápolók Egyesülete által minősített favizsgáló FV-21/06</p> <p></p> | |

| Favizsgálati adatlap | |
|---|---|
| <p><b>Kezelési javaslat:</b></p> <p>Ápoló, szárazoló metszés.</p> <p>Javasolt felülvizsgálat: 1 év</p> | |

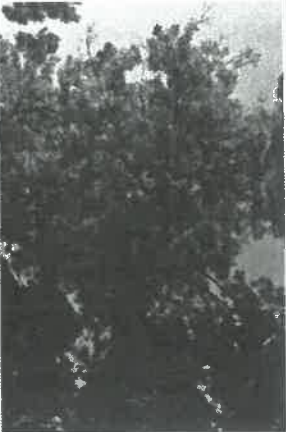
| Favizsgálati adatlap | | | |
|---|---|---|--|
| Körülményekhez képest jó termőhely. Zöldfelületen áll, cserjék között. Terpeszes gyökérnyak, kis fojtógyökér | | | |
| Sérülésmentes törzs, enyhe külpontosság | | | |
| Nagy korona, asszimiláló felület, de sok száraz ág látszik. | | | |
| <b>A fa egészségi állapota és életképessége</b> | | <b>Vizuális vizsgálat eredménye:</b><br><br>A vizsgált fa cserjék között, elfogadható termőhelyen áll. Gyökérnyaka terpeszes, kis fojtógyökérzet látszik. Törzse ép, kissé ferde növekedésű. Koronája nagy, a lombfelület mérete megfelelő. Elég sok száraz ág látszik, ez jelezhet vitalitáscsökkenést. | |

| Favizsgálati adatlap | | | |
|---|---|---|--|
| <b>Kockázat arányos megtarthatósági mutató 77%</b> | | <b>Kezelési javaslat:</b><br><br>Ápoló metszés, alapos szárazoló metszés, vitalitás fokozás, amasonos permetezés! | |

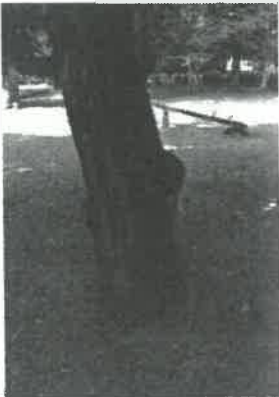
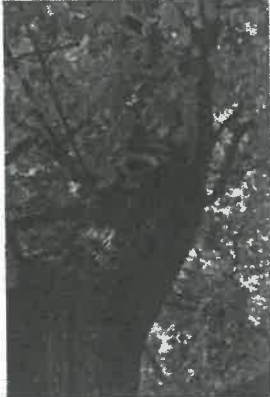
| Favizsgálati adatlap | | | |
|---|---|---|--|
| A törzs egyetemes karosodása (néhány felszíni seb és korhadási helyek) | | | |
| Benőtt ághelyek, ágcsonkok, felülről nyitott kis méretű odú | | | |
| Radó EU-s favizsgálati értékszám: | 3 | | |
| Jelentős a lombvesztés (25 - 50 százalék között) | | | |

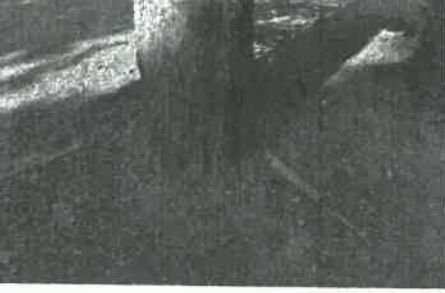
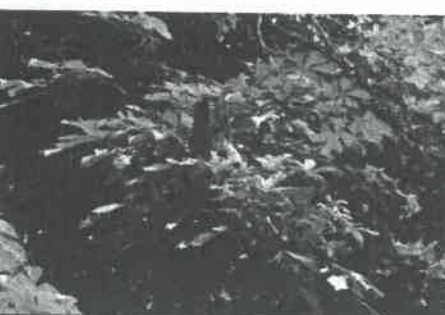
| Megrendelő: Eger Város Önkormányzata | | Vizsgálatot készítette: Donáci Szilárd | |
|---|---|---|--|
| A törzs egyértelmű károsodása (néhány felszíni seb és korhadási helyek) | | | |
| Ikertörzsű a fa, melyek összenőttek és egymásba csavarodnak. | | | |

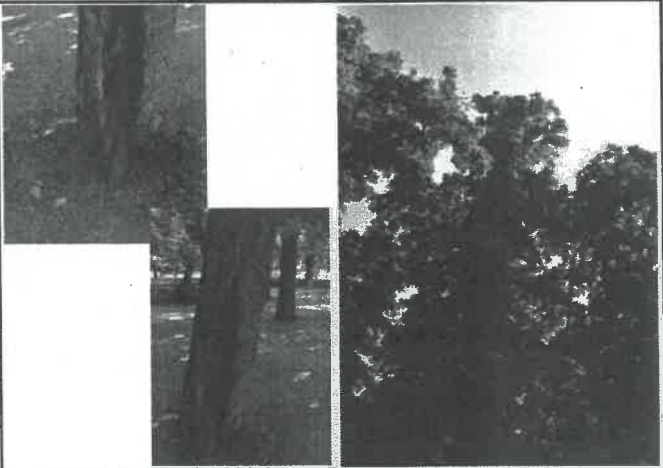
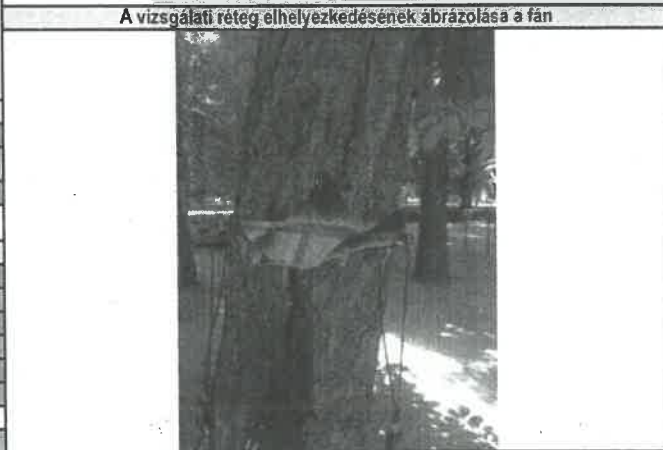
| Favizsgálati adatlap műszeres vizsgálattal | | | |
|---|---|---|--|
| A törzs erős károsodása (több nagyfelületű seb, mély bekorródások) | | | |
| Előrehaladott, komoly szerkezeti elváltozás a törzsben. Kisebb odúk, melyek összefüggő csőszzerű odvasodásba érnek. Gyengült a tartószerkezet. | | | |

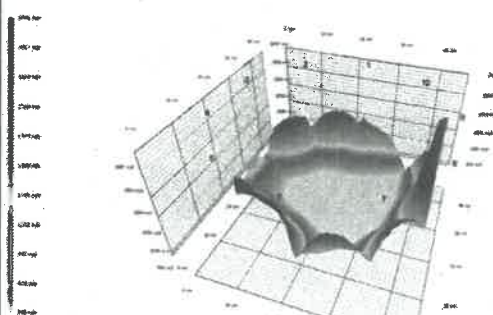
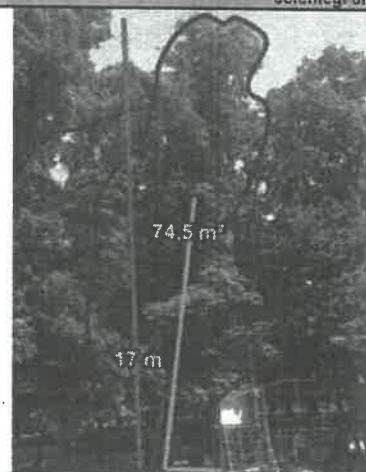
A szelvényben kiterjedt korhadás és odvasodás látható. A szelvény szerkezete megváltozott, instabil. A nagy vitorlafelület által a szél erő nagy terhelést ró a sérült részre.

Biztonsági faktor: 60%

| Kockázati értékek | |
|---|---|
| 51%-100% között | Magas kockázat |

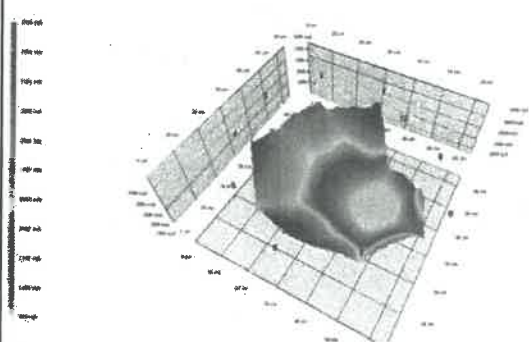
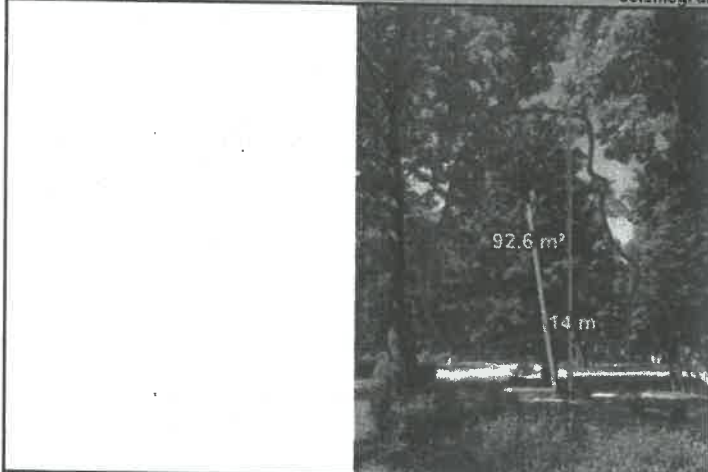
A szelvényben egy ághasadásból származó korhadás látszik. A faanyag fizikai tulajdonságai miatt még stabilnak tekinthető, de a sérülés kiterjedése és elhelyezkedése nem szerencsés. Statikai húzott oldalon van, mely problémát okozhat.

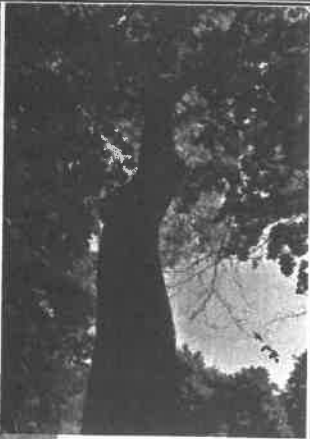
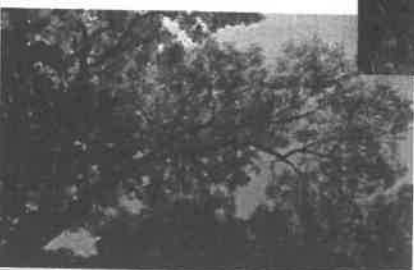
| Favizsgálati adatlap | | | |
|---|---|---|--|
| Tömör talaj, kavics szórás, fojtó gyökér | | | |
| Kisméretű károsodás (néhány felszíni seb) | | | |
| Ferde növekedésű törzs, benőtt ághelyek | | | |
| A lombvesztés 11 - 25 százalék közötti | | | |
| Megemelkedett korona, melynek súlypontja feltolódott. Száraz ágak látszanak. A fa enyhén külpontos | | | |
| <b>Kockázat arányos megtarthatósági mutató</b> | | <b>Vizuális vizsgálat eredménye:</b><br><br>A vizsgált fa kissé ferde növekedésű, külpontos. Gyökérzete kedvezőtlen termőhelyen él, néhol felszínre került. Fohtó gyökér látszik. Komoly mechanikai sérülés nincs, benőtt ághelyek, száraz ágak látszanak. | |

| Favizsgálati adatlap | | | |
|---|---|---|--|
| Ápoló, szárazoló metszés. Tehercsökkentés érdekében 10%-os koronaredukció. Talaj lazítása, mulcsozás | | | |
| Javasolt felülvizsgálat: 1 év | | | |

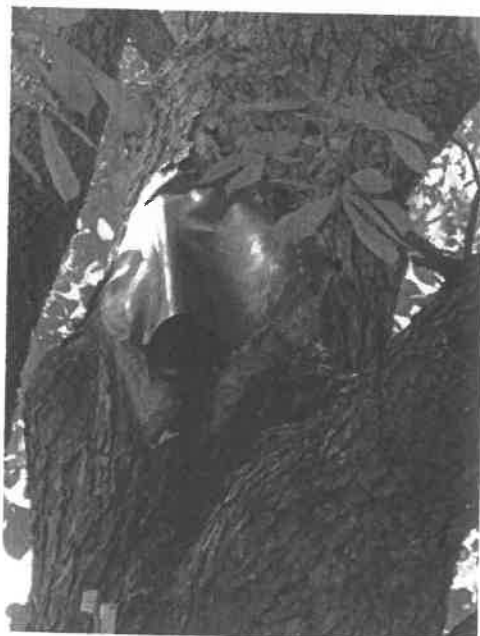
5. ábra Szellőző, vízálló odú sátor (Donáczl 2024)

A törzsön és a gyökérnyakon keletkezett odúkat, korhadásokat ki kell tisztítani a védekezési zóna határát meg nem sértve, és biztosítani szellőzésüket. Ha vízzel telt, dréncsővezés kiépítésével kell biztosítani a pangóvíz kijutását. Ha felfelé nyitott az üreg, odúsátorral kell biztosítani az üreg szárazon tartását. Az odúsátor UV álló tófoliából készül, melyet tűzőgéppel rögzítünk. A tófoliát olyan módon kell felhelyezni, hogy a víz ne tudjon az üregbe jutni, de a szellőzés biztosítva legyen. A tűzőgép tüje által okozott sérülés nem hatol át a fa védekezési zónáján, nem hoz létre fertőzési kaput és a fa növekedésével ki tudja lökni magából, így zárva a sebet.

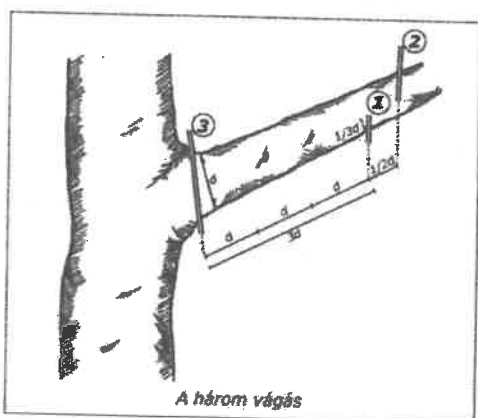
6. ábra A három vágás szabálya (Petrencs Krisztina rajza)
