*Nyárfák állapotfelmérése és kezelési javaslata a
Budapest, XIII. kerület Kassák utca, Apály telep
területén*

2015. november 6.

Petőházi Enikő felkérésére megvizsgáltam a Budapest, XIII. kerület Kassák utca, Apály telep területén álló Populus simonii-k egészségi és statikai állapotát.

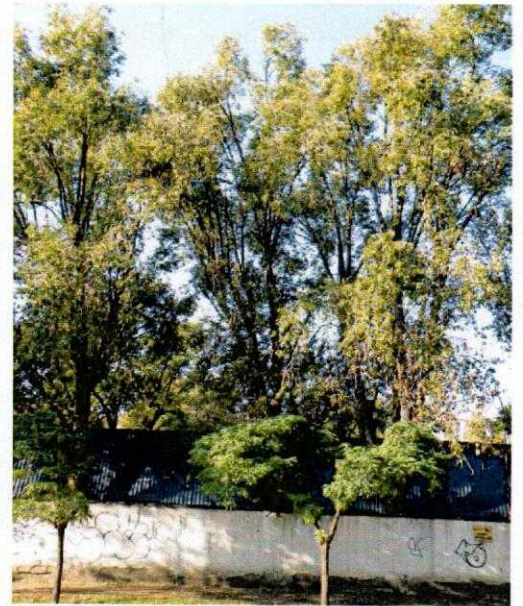
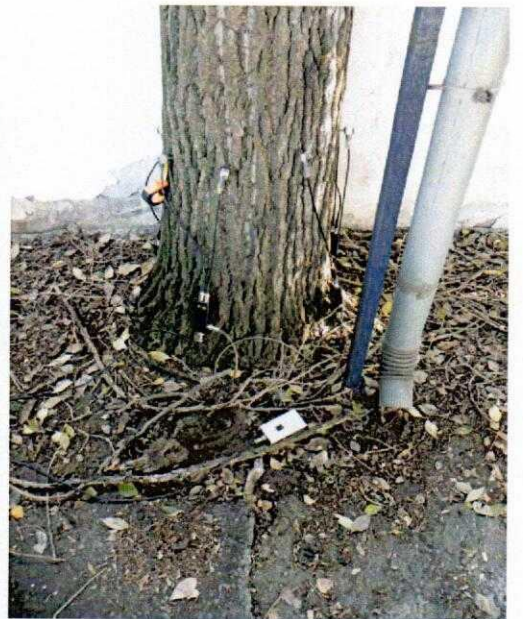
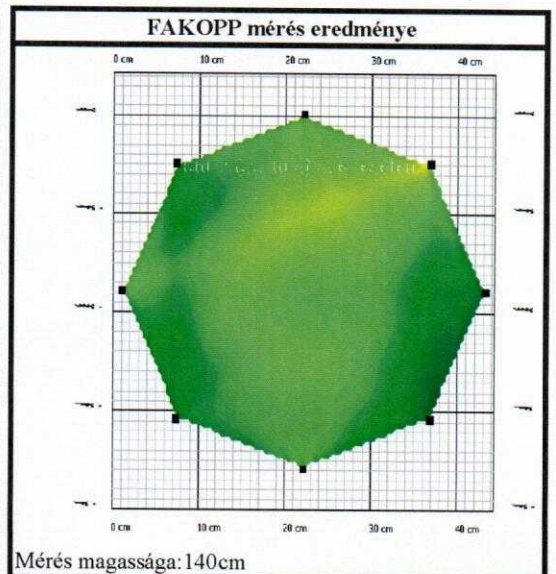
Radó-féle ápoltsági osztályzat (D): 3
Törzs kezelése
kéregkezelés
fagyrepedés kezelése
fatest kezelése
odvak kezelése
statikai megerősítés

A fa EU-módszer szerinti értékelése
 $(A+B+C+D+E)/5=65\%$

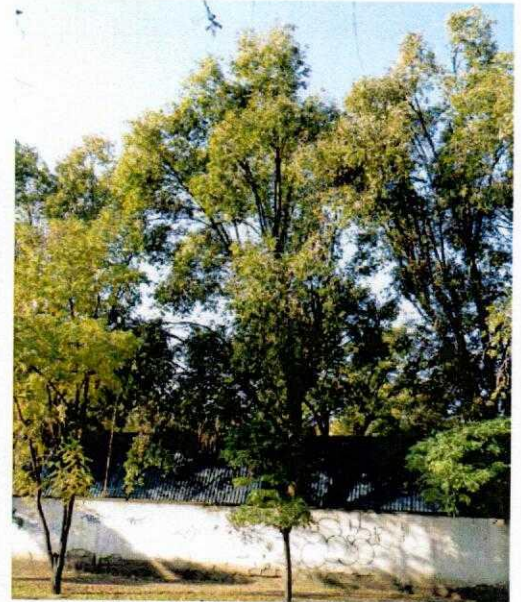
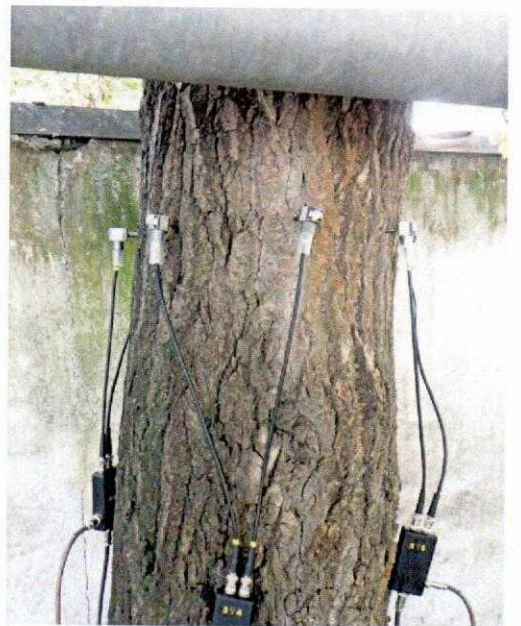
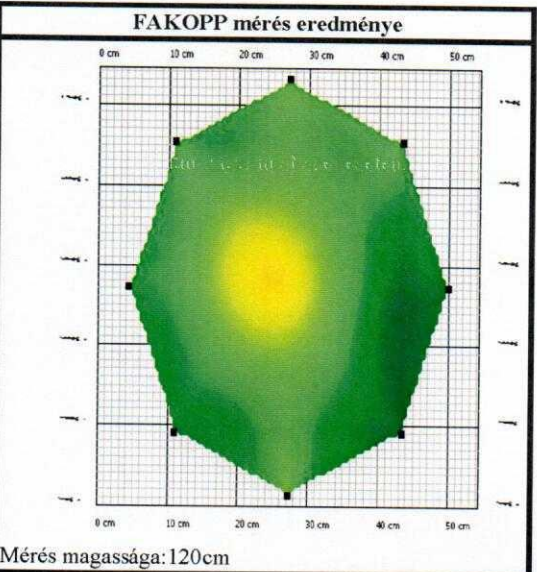
A fa EU-módszer szerinti értékelése
 $(A+B+C+D+E)/5=65\%$

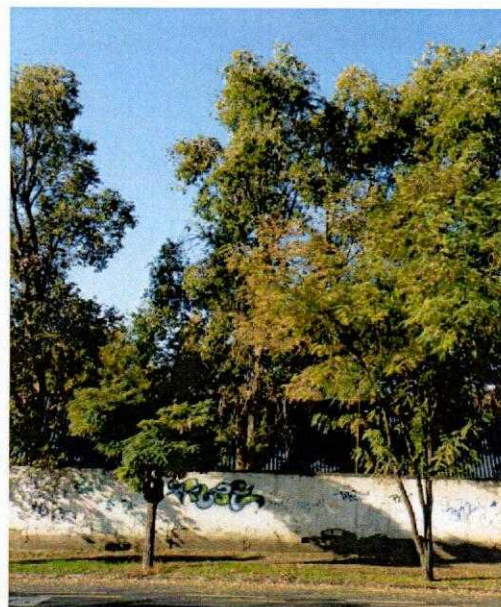
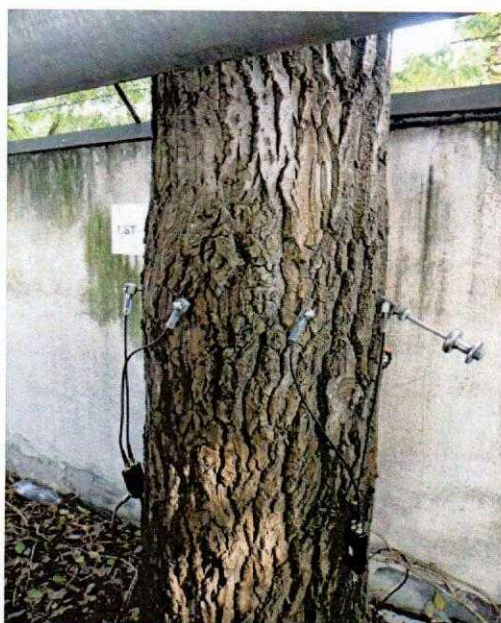
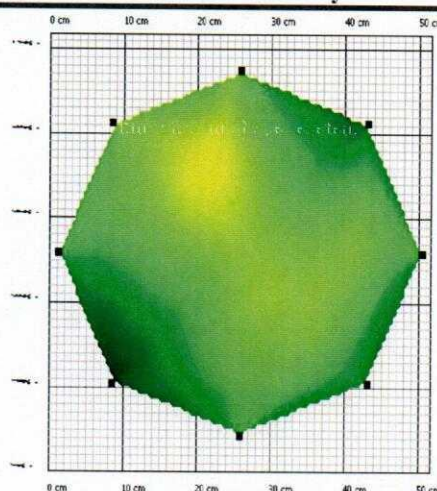
A fa EU-módszer szerinti értékelése
(A+B+C+D+E)/5=70%

Mérés magassága: 120cm

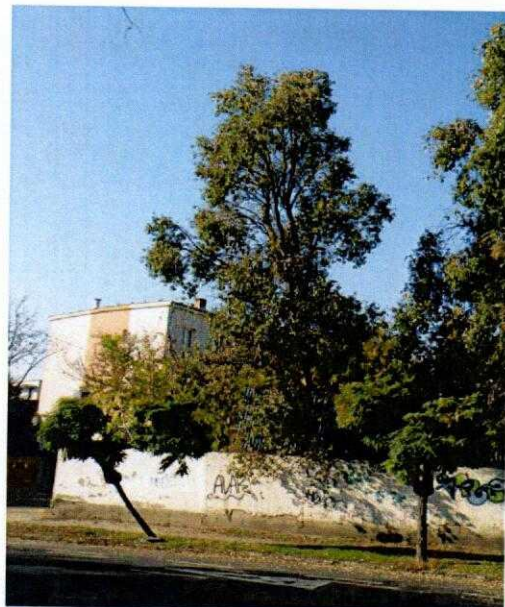
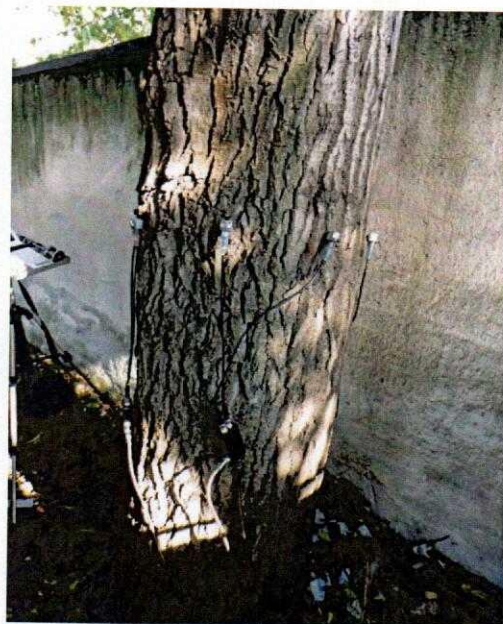
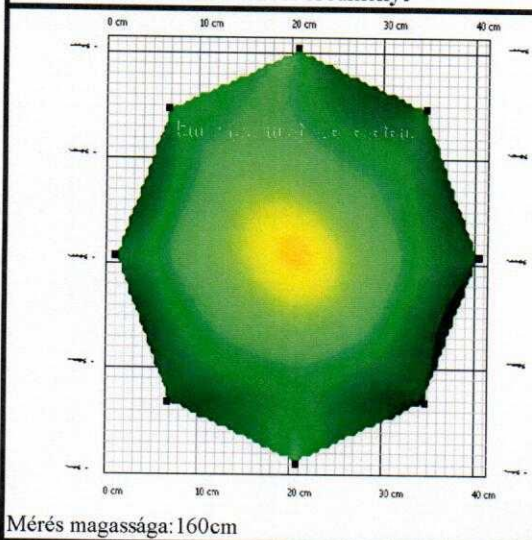
A fa jelen állapotában, a javasolt kezelések elvégzése nélkül, veszélyes.

A fa EU-módszer szerinti értékelése
(A+B+C+D+E)/5=75%

Mérés magassága: 160cm

A fa veszélyes, kivágását javaslom.
