Fadiagnosztikai adatlap és kezelési javaslat

Megrendelő: LAND-A Táj- és környezettervezési műterem

Helység: Budapest 02.
Terület: Gül Baba türbe /hrsz: 130431/3
Fa kódja: 02GÜL07
Fafaj (latin): *Prunus padus*
Fafaj (magyar): Májusfa
Fa magasság: 5 m
Törzs magasság: 1,5 m
Törzs átmérő 1 m-en: 31 cm
Törzskerület 1 m-en: 97 cm
Korona átmérő: 8 m
Vizsgálat ideje: 2015. április 10.

**A Budapest 02. Gül Baba türbe /hrsz: 130431/3 területén álló fák állapotfelmérése és a beavatkozásra tett javaslatok összesítése
2015**

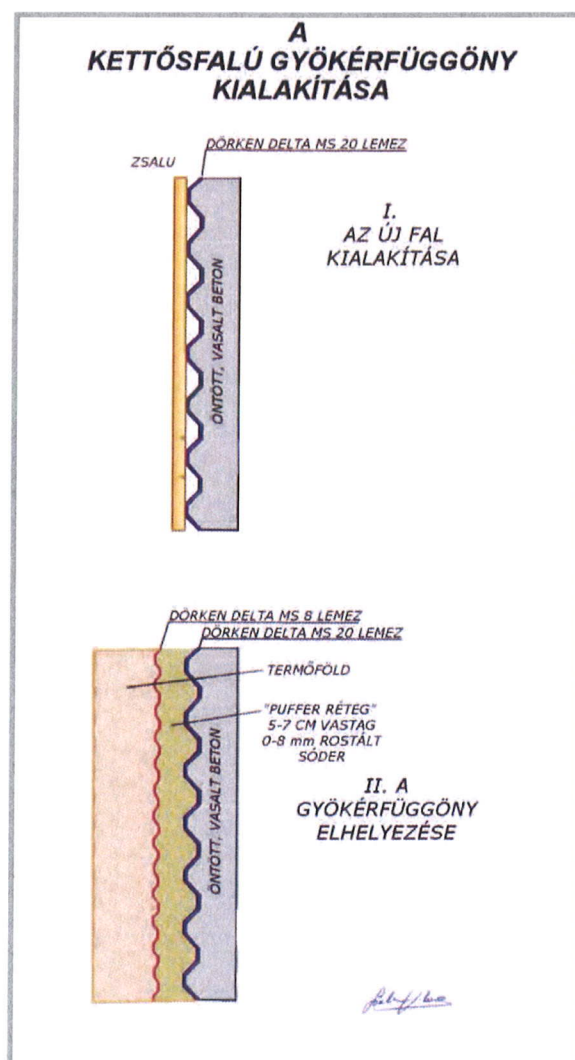
A 8-10. számú *Tilia platyphyllos* (Nagylevelű hárs) gyökérzónája a támfalat érinti. A támfal megerősítési munkálatok során szakszerű gyökérmetszés és gyökérkezelés, az elveszített gyökérmennyiség arányában koronafelület csökkentés szükséges. A munkálatokkal egy időben ajánlott a korona ápolási munkáinak (gallyazás, seb- és odúkezelés) elvégzése is. A támfal felújítás/megerősítés során a fa irányában ajánlott gyökérfüggöny alkalmazása.
